ACTUACIONES PARA CONSERVACIÓN DE FAUNA AMENAZADA

Nº EXP: 09N4043ID077

Consejería de Industria, Energía y Medio Ambiente

REGISTRO DE AVES ACCIDENTADAS

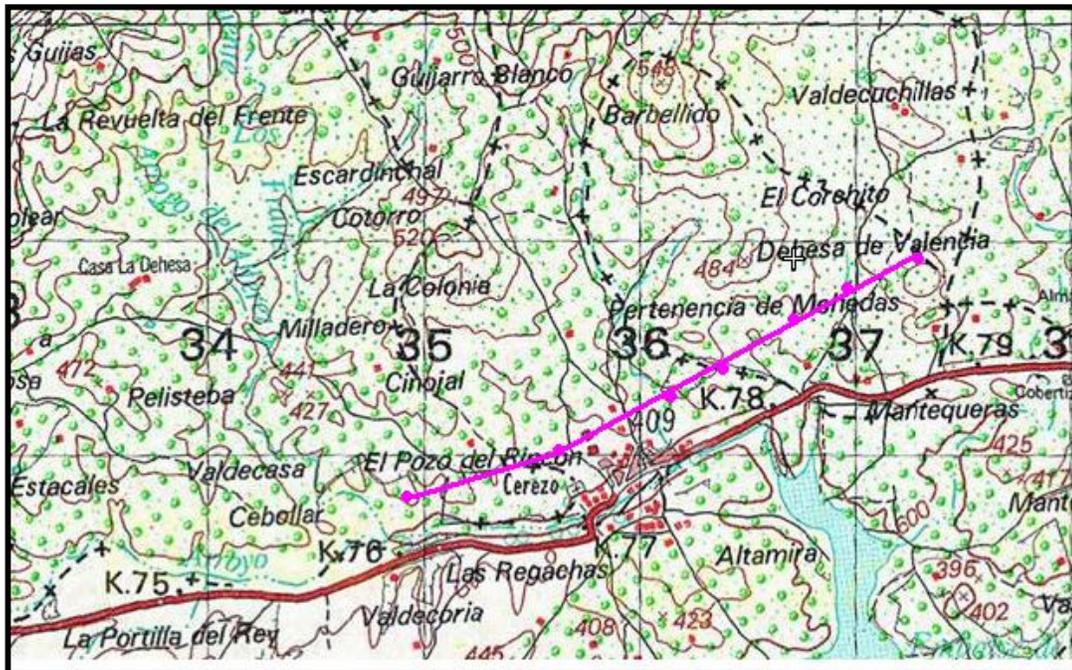
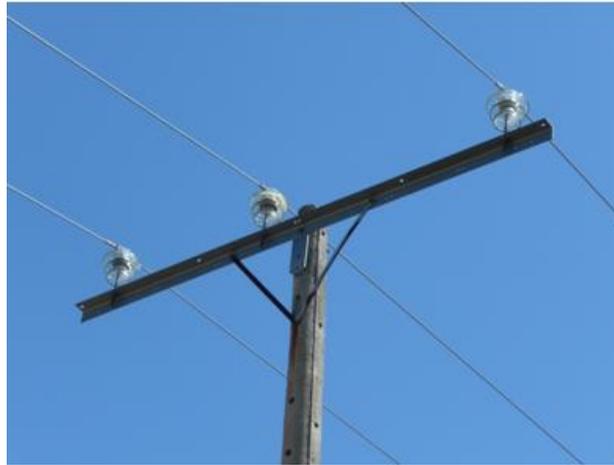
Se trata de una línea larga con historial de varias electrocuciones comunicadas mediante escrito por la Asociación Lobo Cerval. Debido a su longitud se ha recorrido un tramo para evaluar su peligrosidad.

Apoyo de hormigón con cruceta metálica y aisladores rígidos no simétricos que acentúan más si cabe la peligrosidad del apoyo.

RECOMENDABLE MONITORIZAR Y RECTIFICAR EN SU CASO

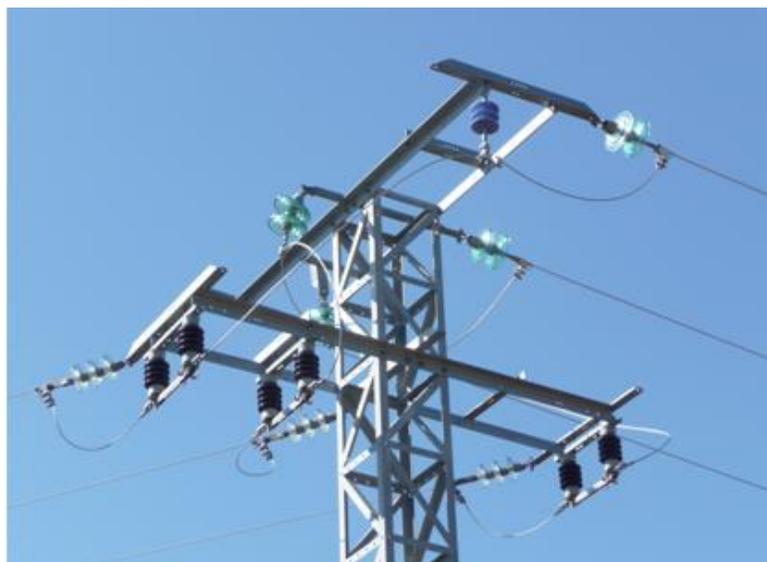
Apoyo inicial nuevo del que deriva la línea de apoyos con aisladores rígidos.

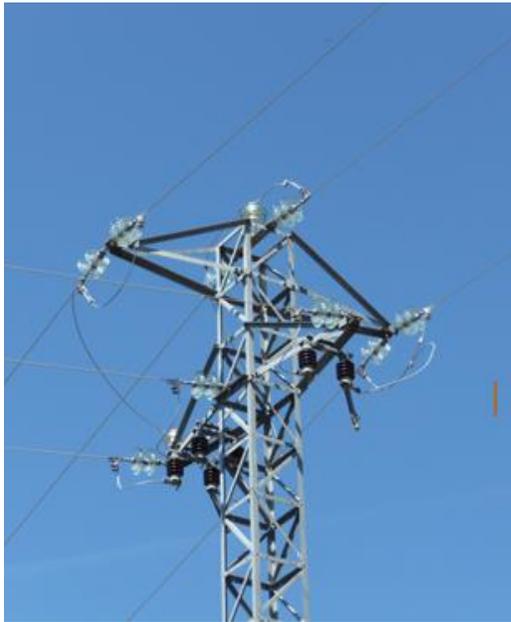
*Apoyo derivación N° 2060
responsable de la muerte de dos
Culebreras europeas y un ratonero?*

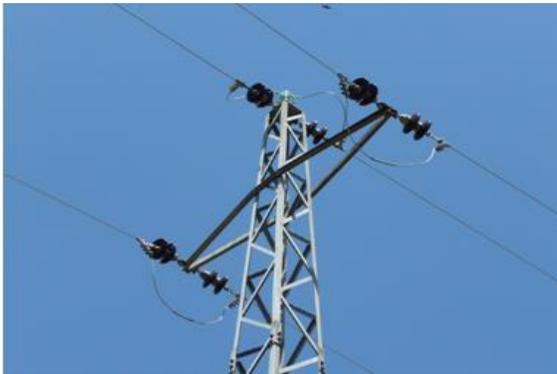
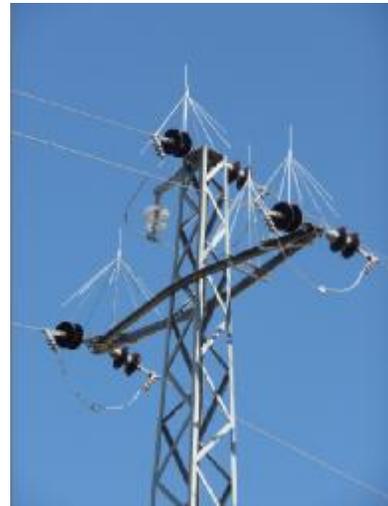
Efectuada junto al Agente del Medio Natural Amado Franco Salas el 6 mayo 2009 se detectaron restos de 13 buitres leonados y un milano? bajo el apoyo N° 2049. Segunda visita el 21 agosto.

Apoyo N° 2049 responsable de la muerte por electrocución de al menos 13 Buitres leonados. En la foto de la derecha el mismo apoyo tras las modificaciones efectuadas.

Una parte de la línea que corresponde al pozo de sondeo ya fue modificada mediante alargamiento de la cadena de amarre y el aislamientos de los cables hace años. La línea más peligrosa asciende bruscamente a un cerro mediante apoyos metálicos muy altos en amarre en uno. Durante la segunda visita efectuada el 21 de Agosto se comprobó que había sido modificadas por Iberdrola mediante la colocación de disuasores de posada tipo paraguas y el paso del aislador rígido central a suspendido. Bajo los apoyos se encontró un cadáver de culebrera más o menos reciente no pudiendo determinar si sucedió la electrocución antes o después de la modificación. Será preciso efectuar un seguimiento para valorar la efectividad de las medidas instaladas.

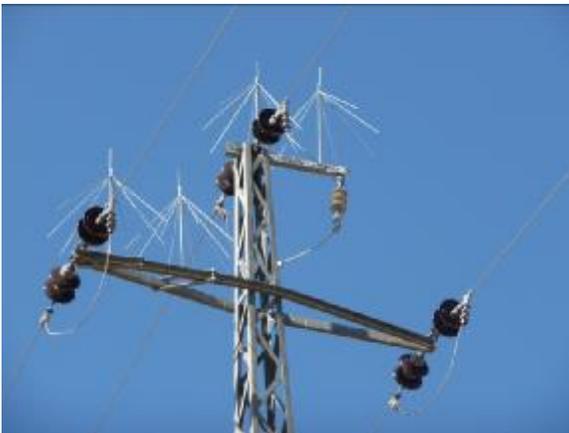
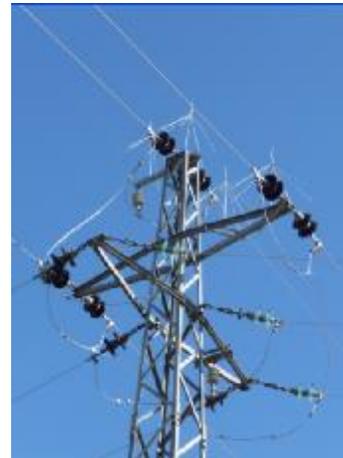
Diferentes tipos de apoyos presentes en la línea .Se desconoce la fecha de la instalación de los disuadores de posada durante este año 2009.

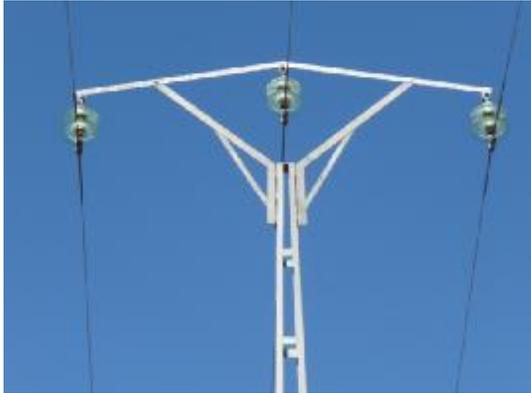
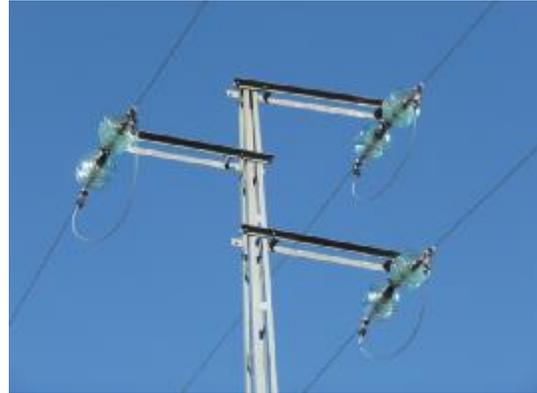
Diferentes tipos de apoyos del lugar bajo los que se encontraron restos de cadáveres, en el caso del apoyo bóveda eran restos óseos muy antiguos enterrados, probablemente de Culebrera europea.

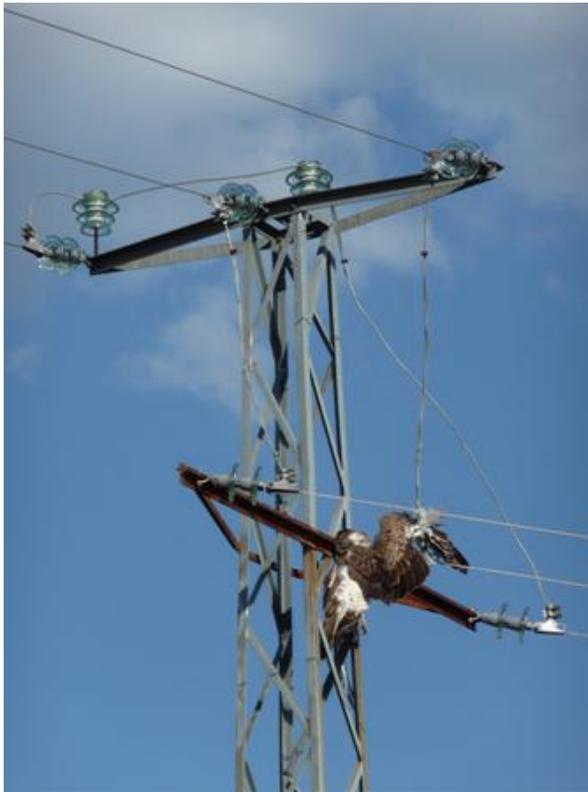
Se realiza la visita al lugar el 6 de mayo 2009 con el Agente del Medio Natural José Germán Fernández Díaz y en compañía del guarda de la finca. Estena .Se observa un ejemplar de Culebrera europea electrocutada colgando todavía, de 1-2 días según comenta el guarda de la finca por la última vez que pasó por ahí. Hay también restos de un leonado bajo apoyo.

Apoyo derivación a la explotación responsable del mayor número de electrocuciones. En la imagen culebrera europea electrocutada vista el 6 de mayo de 2009. Coordenadas 30S0352091 4362823

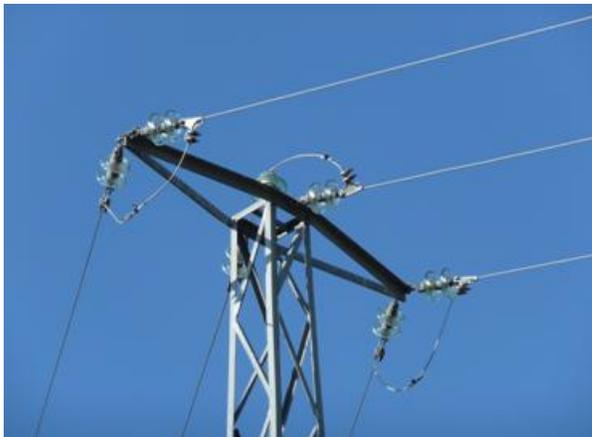
Línea eléctrica que da servicio a las instalaciones ganaderas de la finca Estena. Línea constituida por apoyos de metal tipo bóveda con dos aisladores suspendidos excepto dos apoyos que son de tipo amarre con la fase central con aislador rígido y puente superior. Uno de ellos tiene derivación inferior con cables desnudos y es el que más electrocuciones produce. Estos apoyos son precisamente los causantes de electrocuciones frecuentes.

Apoyo en amarre en ángulo vertical con aislador rígido central y puente superior .Coordenadas 30S0352091 4362823

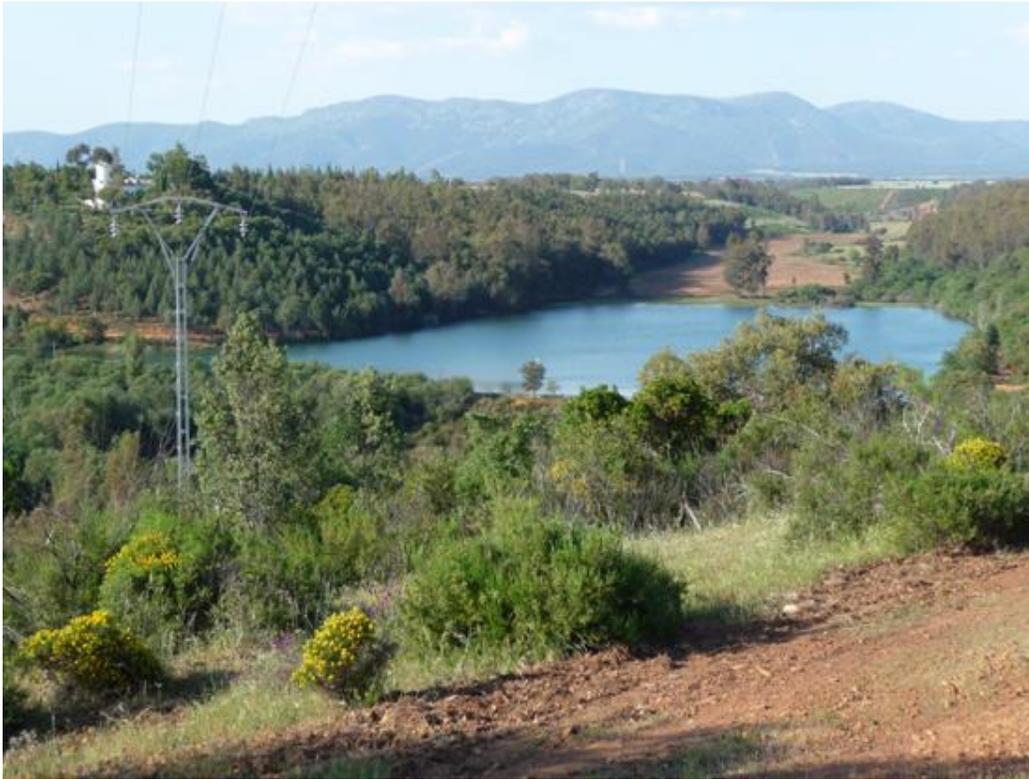
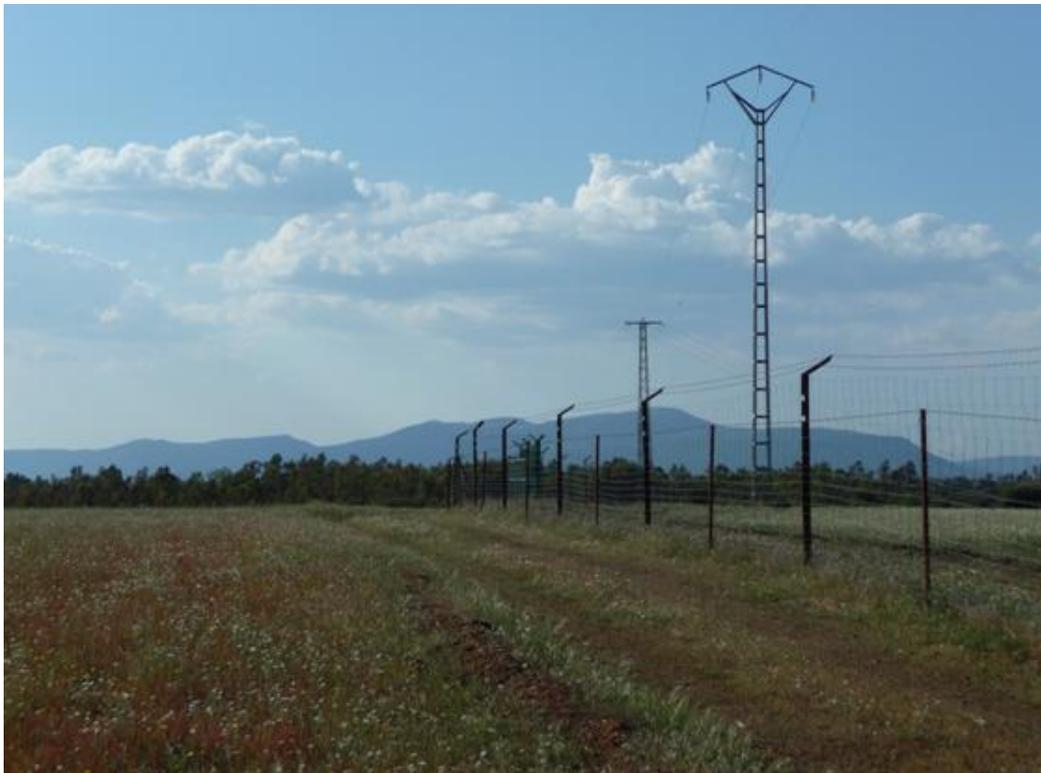
Los apoyos están localizados en una meseta agrícola cerca de un eucaliptal con alcornoque que es lugar habitual de cría de rapaces, constituyendo un oteadero perfecto.

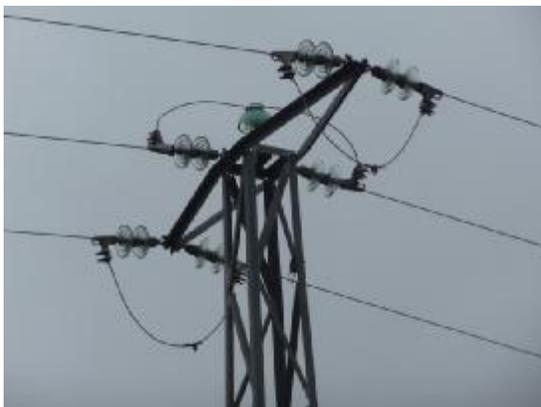
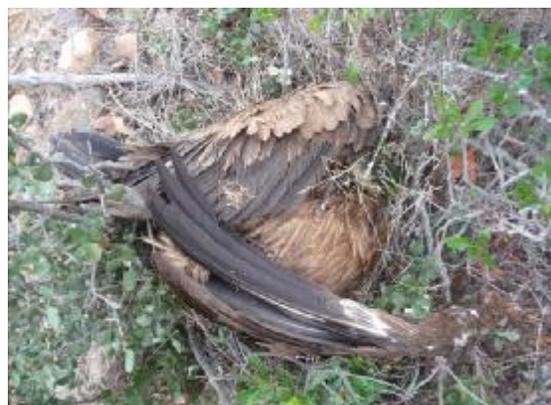
En la visita efectuada el 4 de Noviembre se detectó un buitre leonado electrocutado en el apoyo en amarre con arco central superior situado en la parte que discurre por la ladera hacia la casa.

El 4 de Noviembre se efectuó una nueva visita junto al ingeniero industrial Paco Corriolls para plantear el proyecto de modificación de los apoyos más peligrosos.

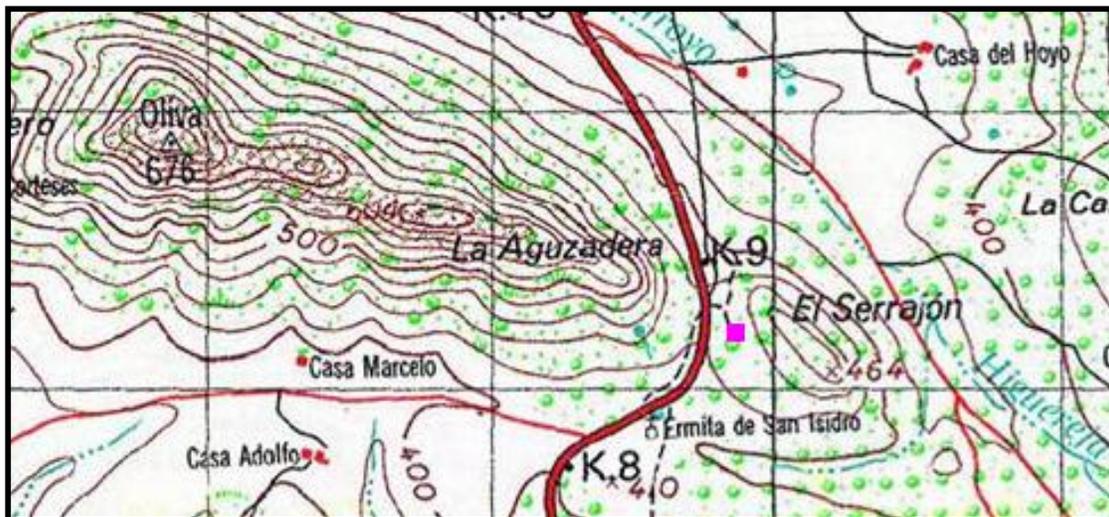
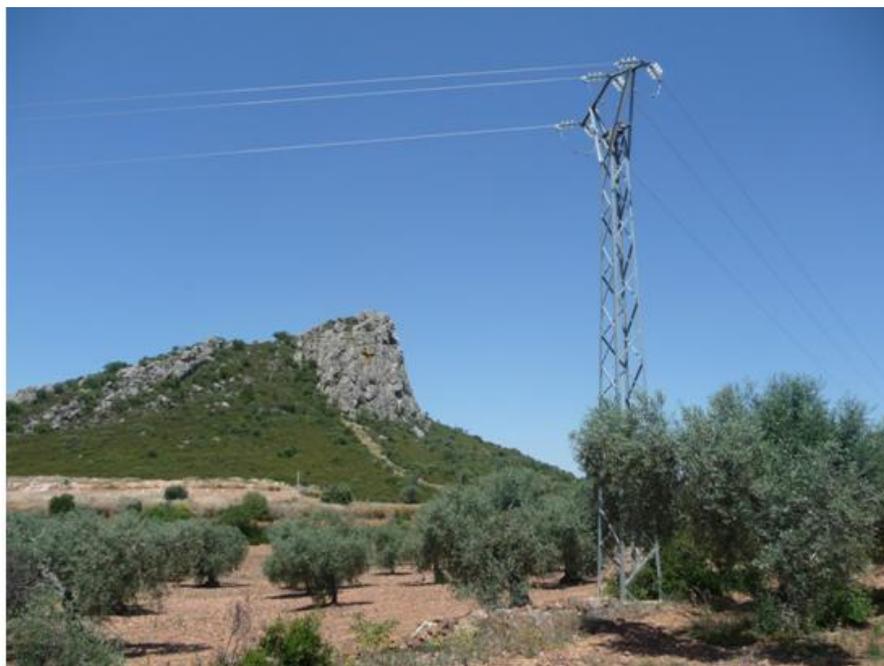
APOYO N° 78 Tipo metal en amarre ángulo junto a la ermita San Isidro 29S 0749814 4294142

Se visitó el apoyo y la línea en las cercanías del risco, no encontrándose restos de antiguas colisiones o electrocuciones.

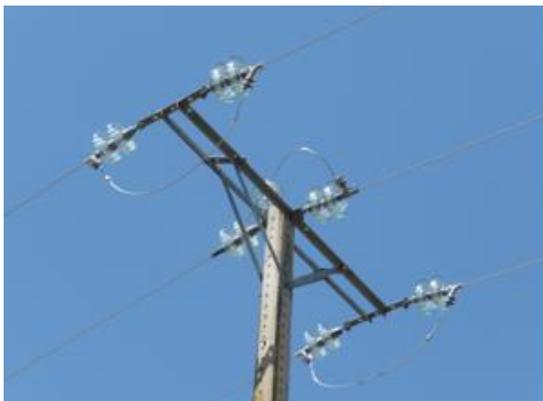
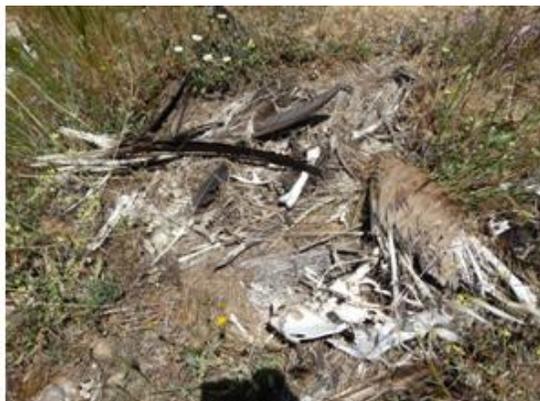
PELIGROSIDAD: PRESENTA TRES APOYOS PELIGROSOS EL N° 5,6 Y 9 AL TENER LA FASE CENTRAL RÍGIDA CON PUENTES SUPERIORES.

La línea eléctrica presenta apoyos de diseño muy peligroso al tener la fase central rígida con puentes superiores. Foto derecha: restos de buitres leonados electrocutados encontrados bajo el apoyo N° 5 el 5 de mayo.

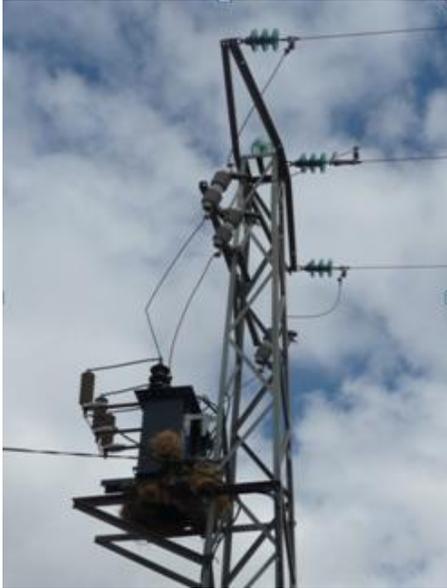
Apoyo transformador de fin de línea junto a la Casa de Teuelos. El fuste está rodeado de una valla metálica de protección dentro de la cual se encontró un milano negro electrocutado.

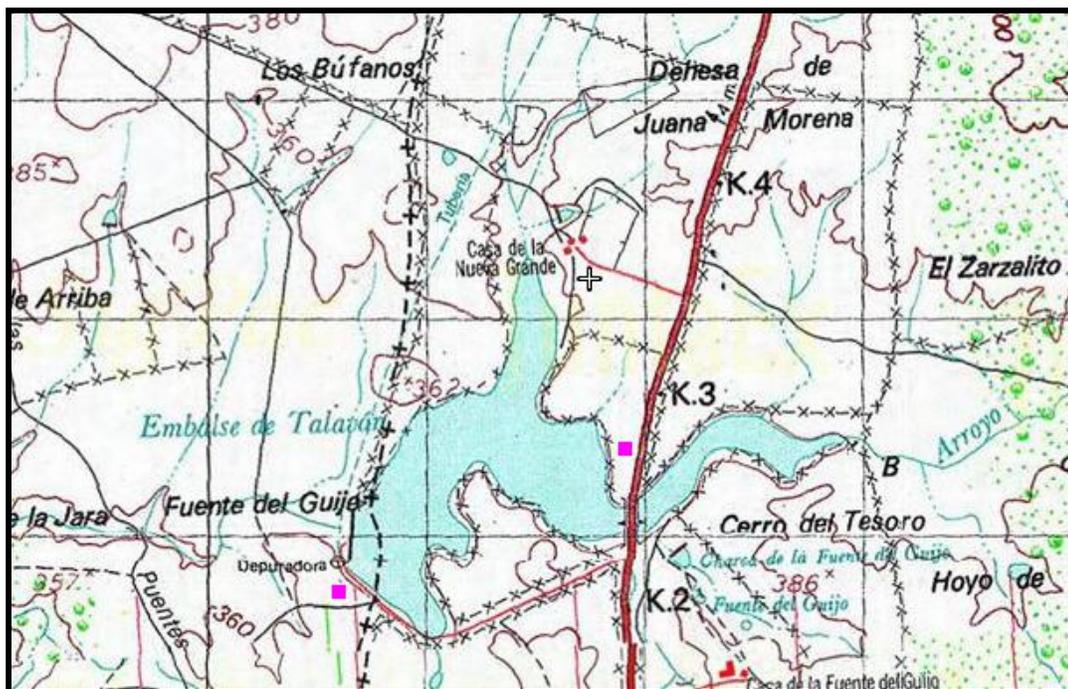
Se trata de dos apoyos concretos situados en las proximidades del embalse del arroyo de Talaván. Ambos tienen registros históricos de electrocuciones. Uno de ellos a pesar de tener modificaciones para reducir la posibilidad de electrocución sigue siendo peligroso tras constatarse durante 2008 las electrocuciones de una Culebrera europea y una Cigüeña blanca.

Apoyo de hormigón con aisladores en amarre y disuasores de posada en paraguas, responsable de la electrocución de una Culebrera europea en 2008.

La presencia cercana de una pareja de Águila real que utiliza el embalse como cazadero hace que sea recomendable realizar las modificaciones necesarias en ambos apoyos.

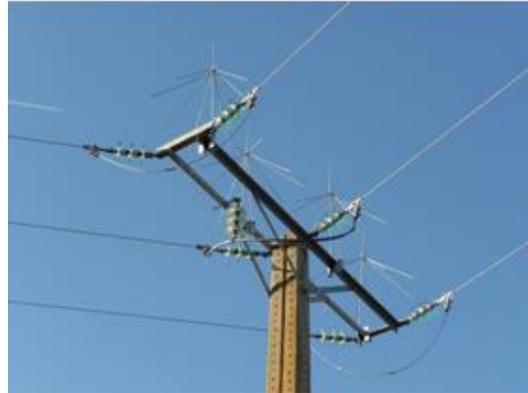
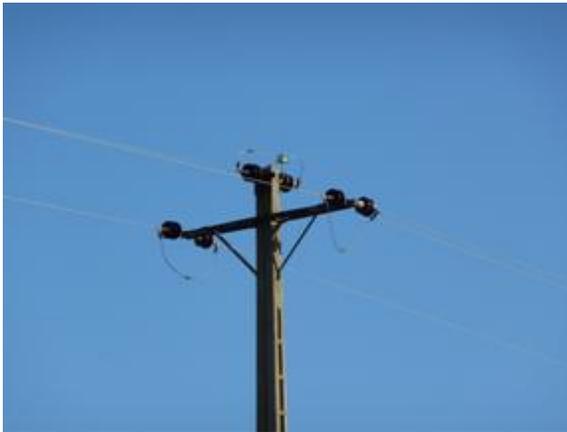
Apoyo N° 9 de hormigón en 1, amarre con dos platos de cerámica con fase central en aislador rígido y puente superior.

Apoyo N° 9 de hormigón con aisladores en 1 tipo amarre con un aislador central rígido con puentes superiores, diseño muy peligroso para las aves.

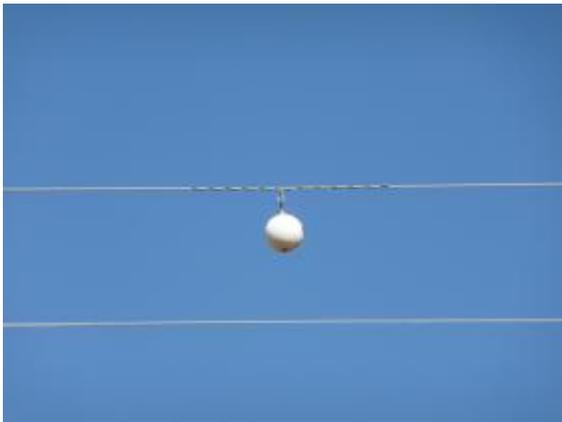
La línea está formada por apoyos metálicos de tipo bóveda con dos aisladores suspendidos y apoyos de tipo amarre en 0 con tres platos con el aislador central suspendido. Los cables se encuentran señalizados con bolas blancas anticollisión estando muchas de ellas rotas.

La línea presenta bolas anticollisión, algunas en mal estado

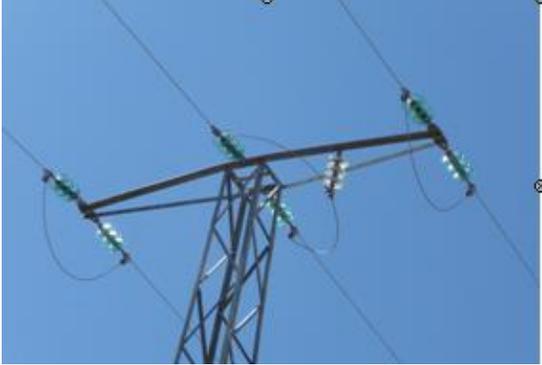
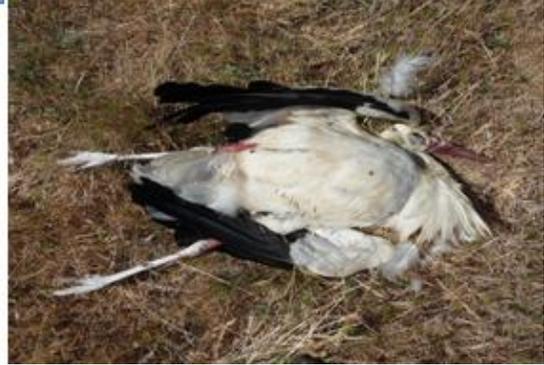
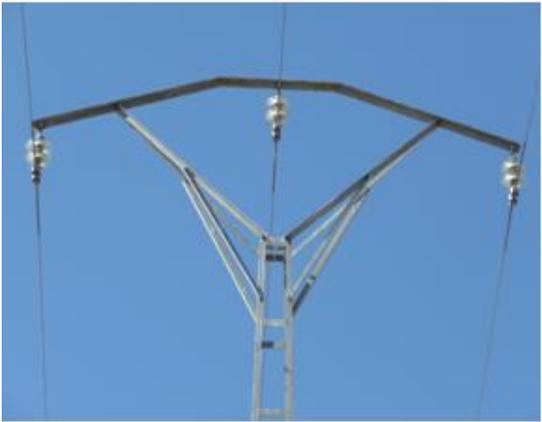
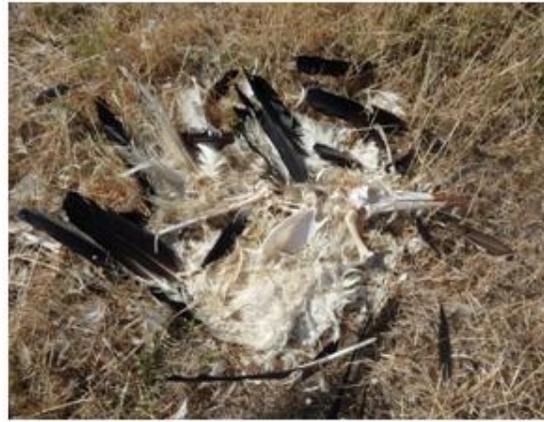
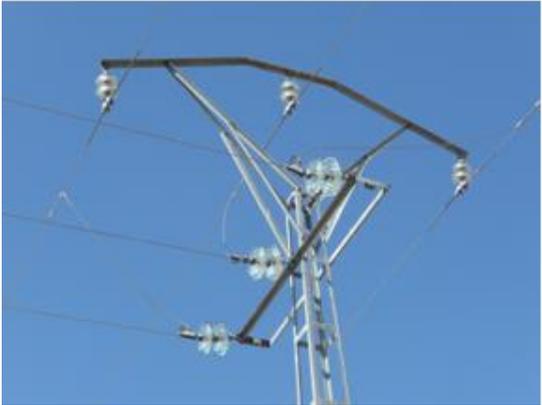
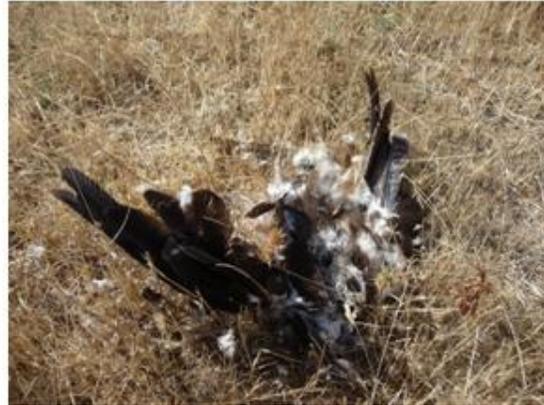
N° APOYO	ESPECIE	COORDENADAS	FECHA
19 BOV 2PL	CIB BLANCA RECIENTE Y HUESOS LEONADO	30S0259507 4371213	27 MAYO
34 AMARRE 3PL CENTRAL INFERIOR	HUESOS ANTIG CIG BLANCA	30S0260219 4372763	27 MAYO
37 AMARRE 3PL CENTRAL INFERIOR	CIG BLANCA		27 MAYO
41 BOV 2PL	BUITRE LEONADO Y CIG BLANCA		27 MAYO
20 BOV 2PL DERIVACION	MILANO NEGRO	30S0259563 4371309	4 AGOSTO
33BOV 2PL	CULEBRERA EUROPEA	30S0260248 4372704	4 AGOSTO
46	CIG BLANCA		12 AGOSTO
46-47 COLISION	BUITRE NEGRO		12 AGOSTO

De izquierda a derecha y de forma correlativa imagen del apoyo y del cadáver encontrado a su pie.

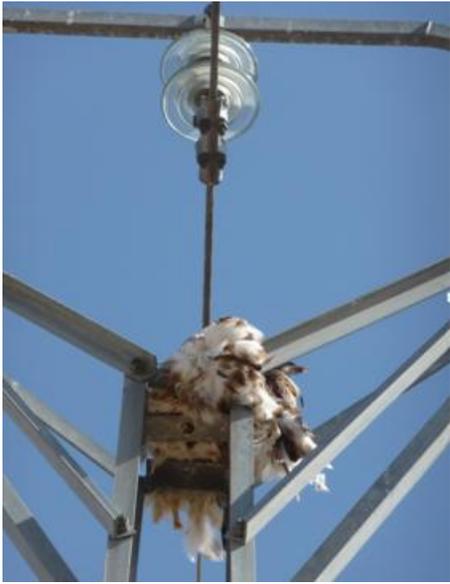
Culebrera europea electrocutada al posarse en el interior de la cruceta y contactar con el cable central.

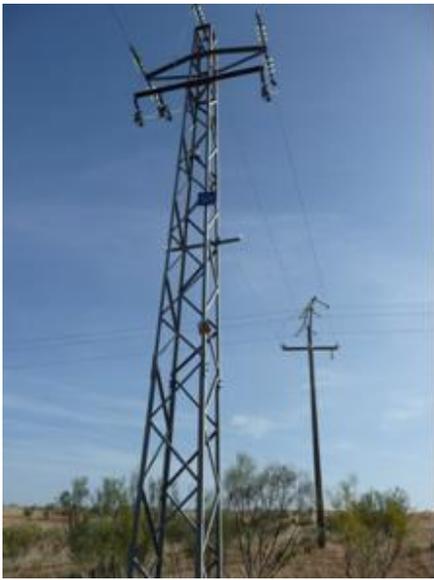
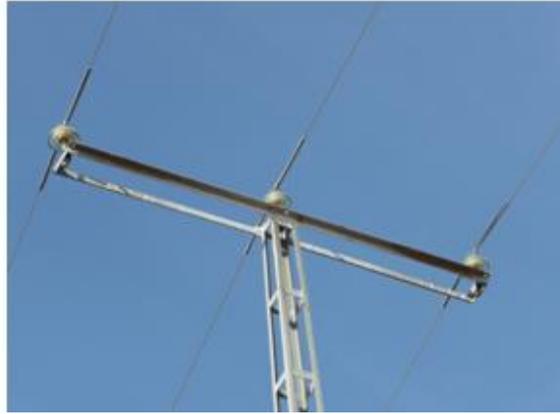
Se trata de un tendido corto pero muy peligroso al estar formado por apoyos de tipo aislador rígido y transcurrir por zona esteparia. Cables sin señalar indetectables en cualquier circunstancia de luz. N° de apoyos rígidos 6

Inicio del tendido eléctrico (CC01458) y apoyo de aisladores rígidos que conforman la línea.

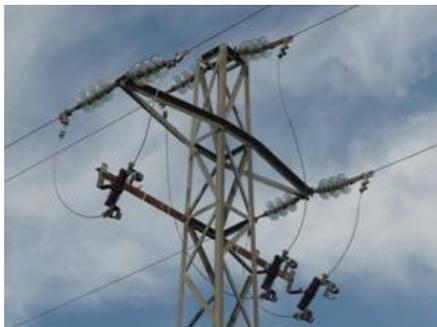
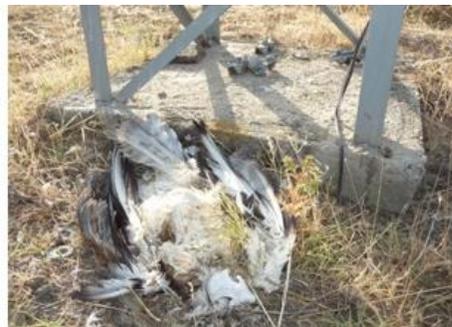
Apoyo Nº 1 tras la derivación y cadáver de Culebrera europea encontrado bajo el pie el 5 de Agosto de 2009.
