**CATALOGACIÓN DE LAS LÍNEAS ELÉCTRICAS PELIGROSAS
PARA LAS AVES DEL P.N. TAJO INTERNACIONAL
Y P.N. MONFRAGÜE**

MEMORIA 2009
Francisco Javier Zalba Bescós

La presente memoria corresponde al trabajo realizado durante el año 2009 “Seguimiento de líneas eléctricas peligrosas para la avifauna y de las medidas correctoras efectuadas en el PN Tajo Internacional y PN Monfragüe.”

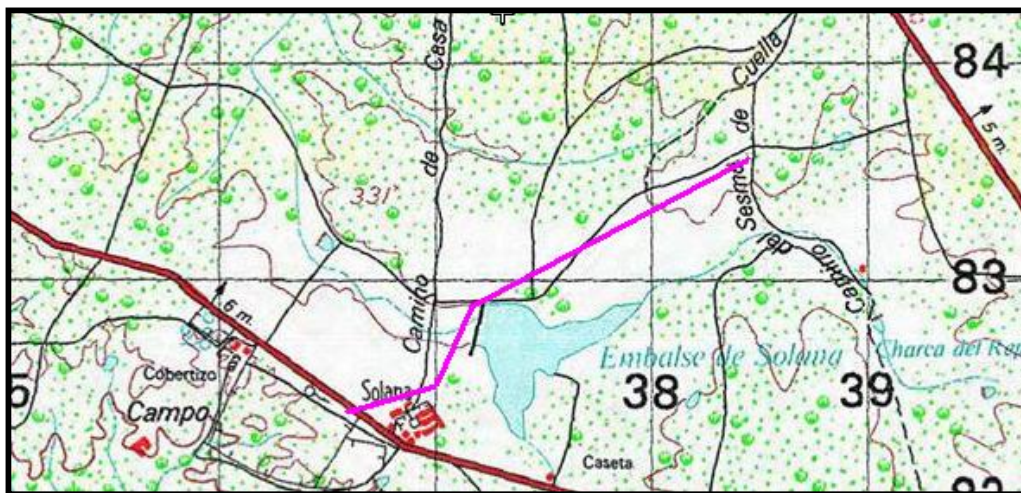
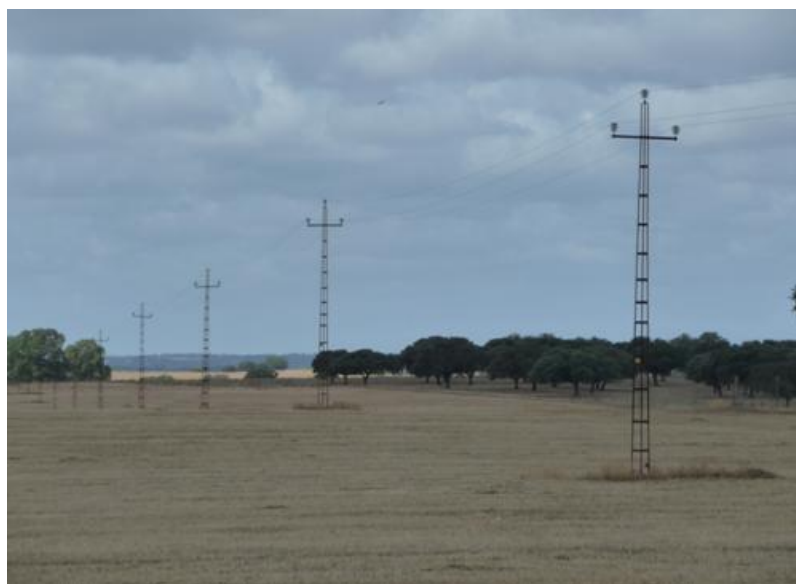
FECHA	COLISIÓN	ELECTROCUCION	ESPECIE
9 JUNIO	0	2	RATONERO
9 SEPT	1		GARZA REAL

La línea está conformada por apoyos metálicos con aisladores rígidos en 0. Imágenes de distintos tipos de apoyos presentes en la línea en su parte cercana a la casa.

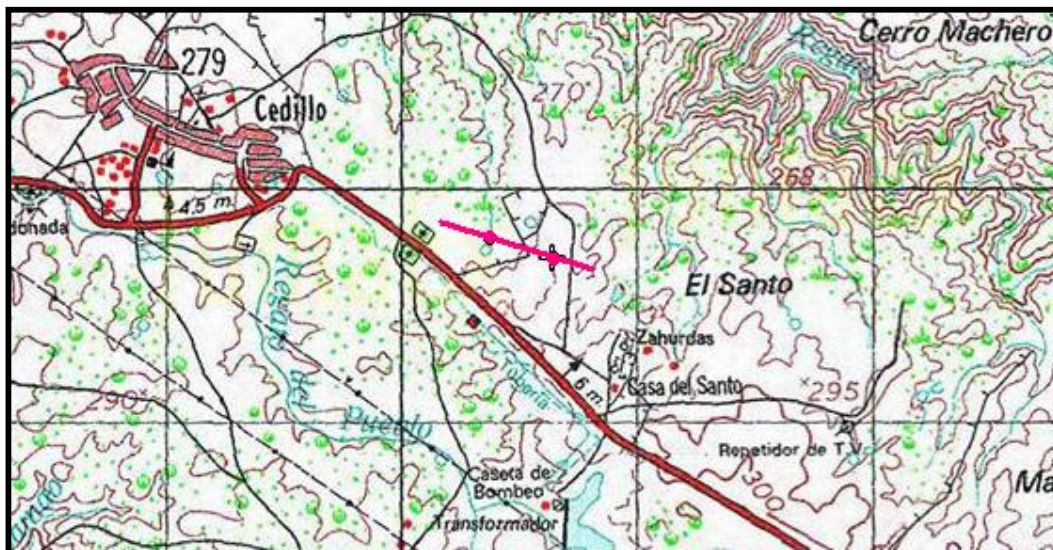
Presenta dos apoyos de diseño muy peligroso, metálicos en amarre dispuestos en uno con puente de la fase central superior (foto inferior).

Apoyos 1127 y 1130 muy peligrosos, especialmente por su situación elevada el 1127, pero no se encontraron restos.

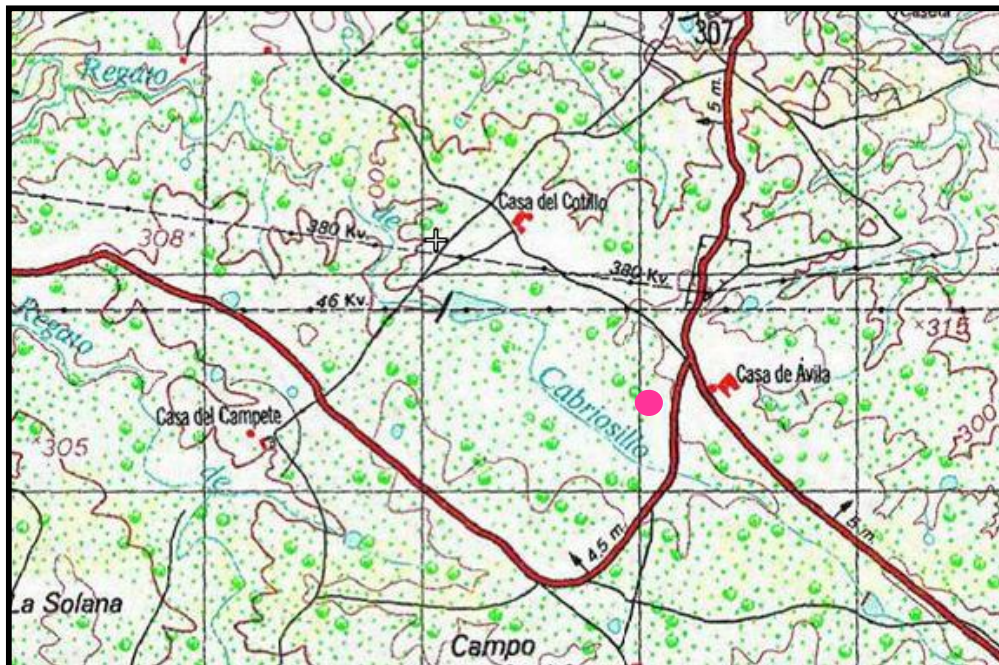
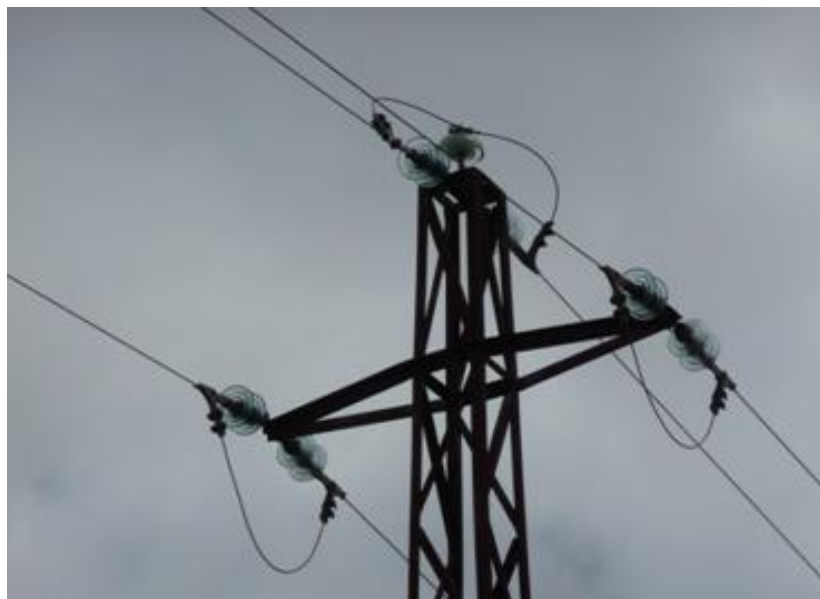
Apoyo aislado N°2200 de la línea general de V^a de Alcántara, muy peligroso al tener el puente de la fase central por encima.

Durante la visita efectuada el 10 de Junio se encontraron restos de plumas de ratonero pero muy antiguas.

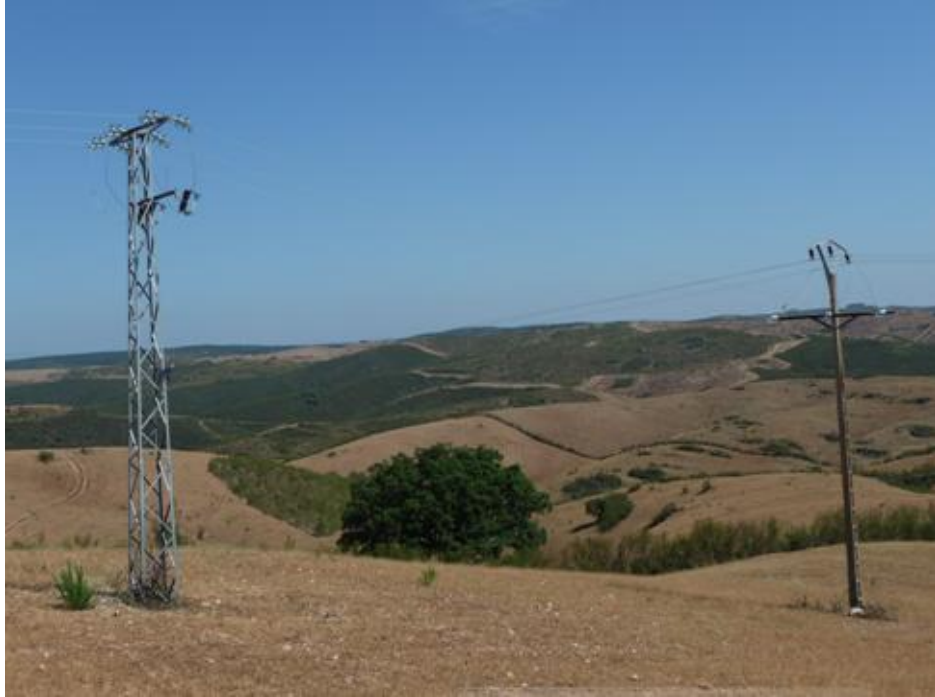
*Apoyo transformador final de línea con los
conductores desnudos por encima de la
cruceta situado junto a las instalaciones
ganaderas y vivienda.*

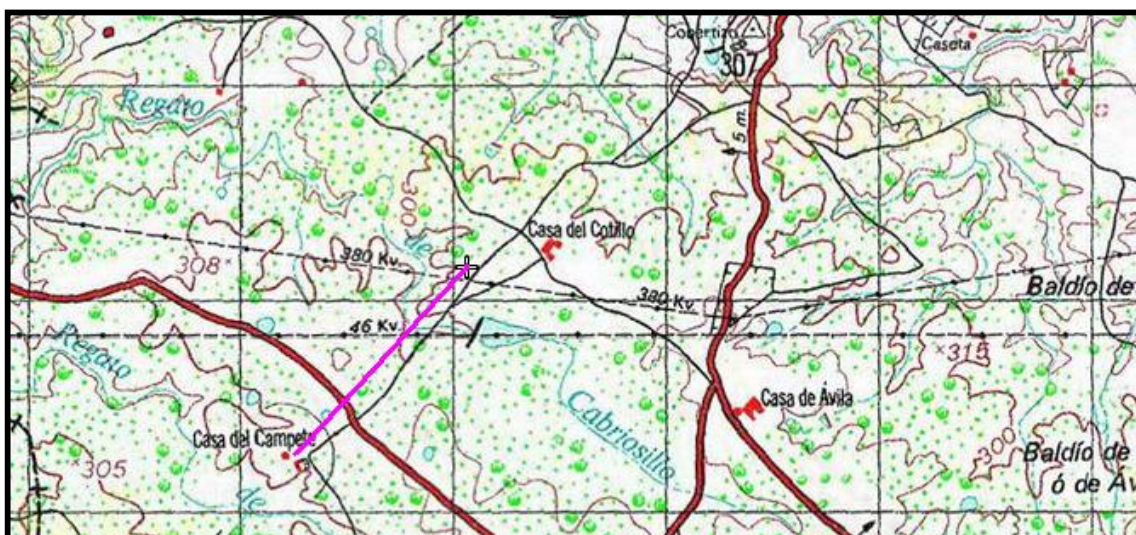
Cadáver de buitre leonado localizado bajo apoyo N° 9 y detalle de la quemadura producida por la electrocución en la garra.

Diferentes tipos presentes en la línea, todos ellos de diseño peligroso. Esta línea está prevista modificarla próximamente

Durante la visita efectuada el 13 de Octubre se constata que van a iniciarse las obras de modificación del tendido próximamente, ya que el material de la obra estaba depositado en las inmediaciones de la casa.

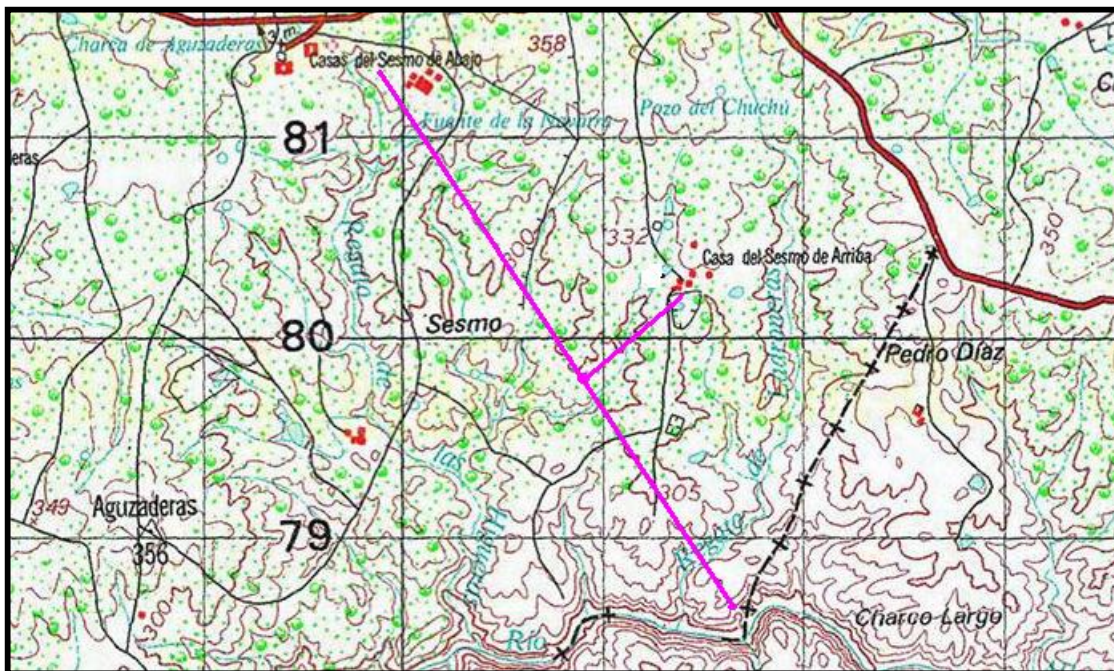
Imágenes de los distintos tipos de apoyos presentes en la línea. Muchos de los restos encontrados son muy antiguos posiblemente anteriores a las modificaciones efectuadas como instalación de disuadores de posada etc.

*Apoyo 2151 bajo el que se encontraron restos de al menos siete buitres leonados, posiblemente anteriores a la instalación de disuasores tipo paraguas.
No obstante bajo este apoyo se encontró el cadáver de un Águila imperial (ver anexo informe imperiales PN Tajo internacional)*

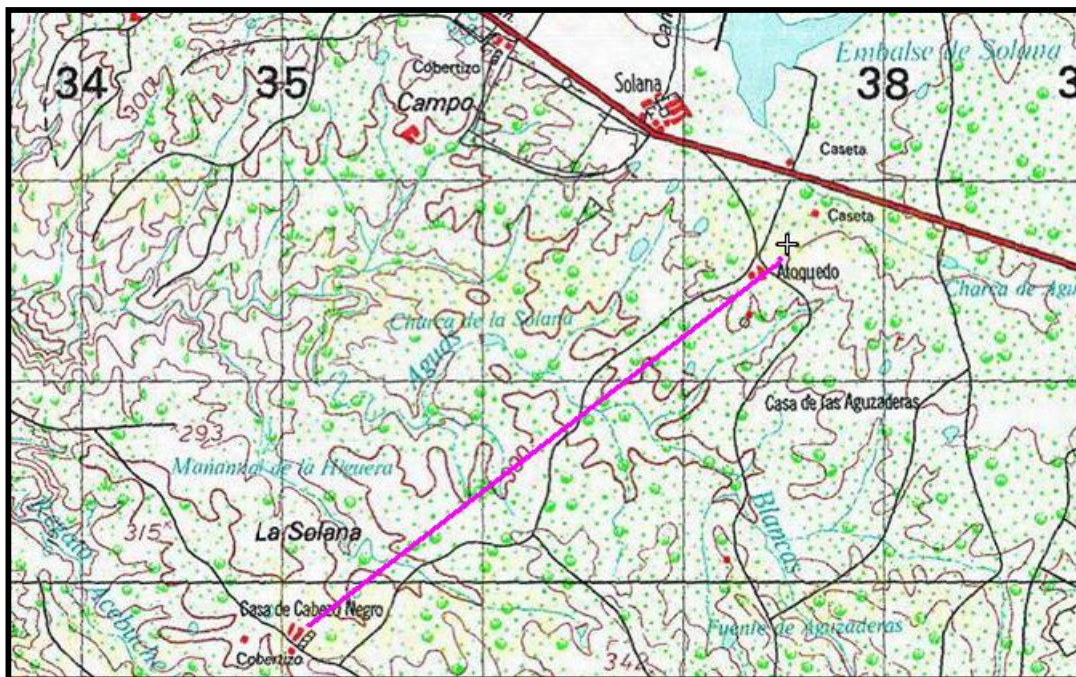
Esta línea en origen presentaba apoyos metálicos de tipo rígido responsables de múltiples electrocuciones constatadas. En la visita efectuada el 7 de julio de 2009 se encontró una anilla amarilla de PVC entre restos óseos antiguos de un buitre leonado electrocutado.

Durante este año 2009 se han realizado una serie de modificaciones consistentes en la sustitución de los elementos peligrosos para la avifauna y la instalación de las medidas correctoras como aislamiento de cables y grapas con fundas y cinta respectivamente, y chapas de zinc antiposada.

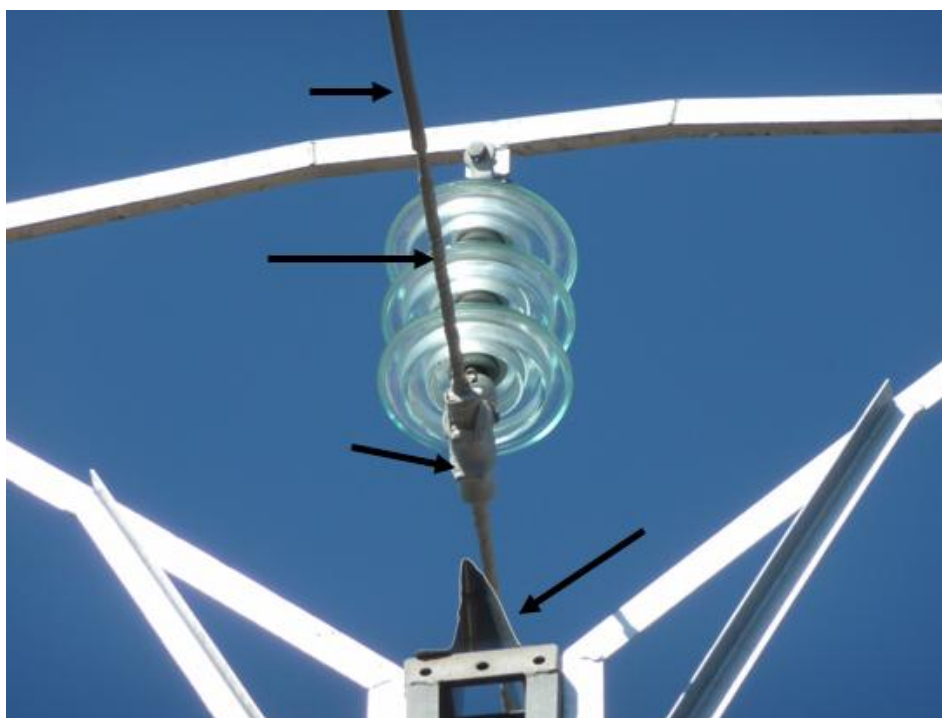
En esta línea se tenía conocimiento de electrocuciones antiguas por lo que se ha procedido a modificarla, pasando de apoyos con aisladores rígidos a apoyos de bóveda con cables centrales aislados.

Las medidas antielectrocución colocadas son: funda aislante un metro en cada cable conductor, cinta scotch en grapa y cable, y chapa de zinc antiposada en fuste.

Para los apoyos grandes con aisladores en amarre o suspendidos dispuestos en 0, se ha colocado disuasor de posada en chapa en la parte superior y central, se han aislado conductores a un metro, y se ha alargado la cadena de aisladores.

En los apoyos tipo amarre se ha aislado el puente central.

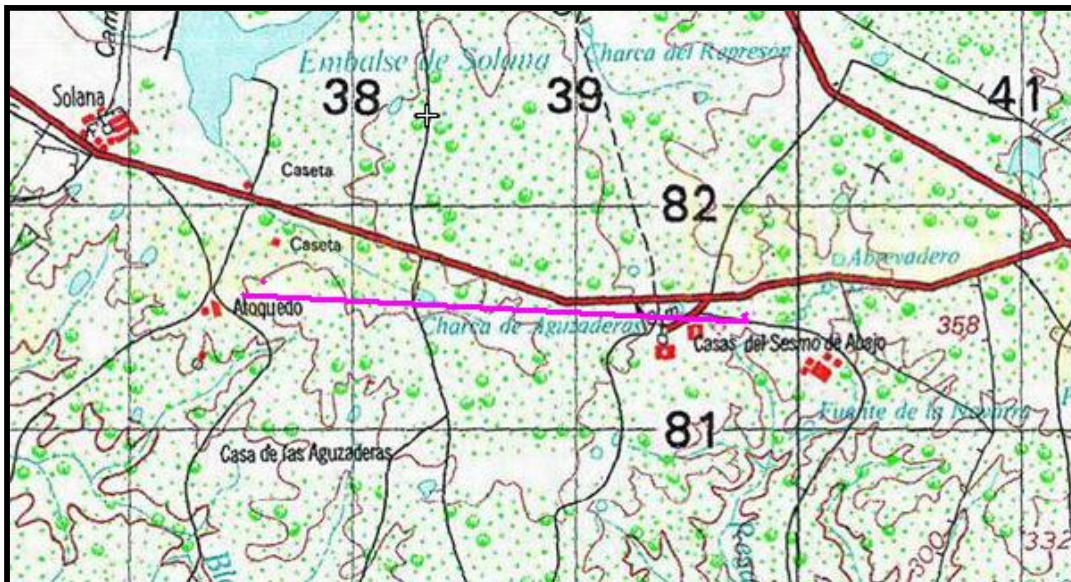
Inicialmente se trataba de apoyos de hormigón tipo bóveda con dos aisladores de vidrio

Se han realizado varias modificaciones en determinados apoyos, amarre, derivaciones etc. para evitar electrocuciones de aves.

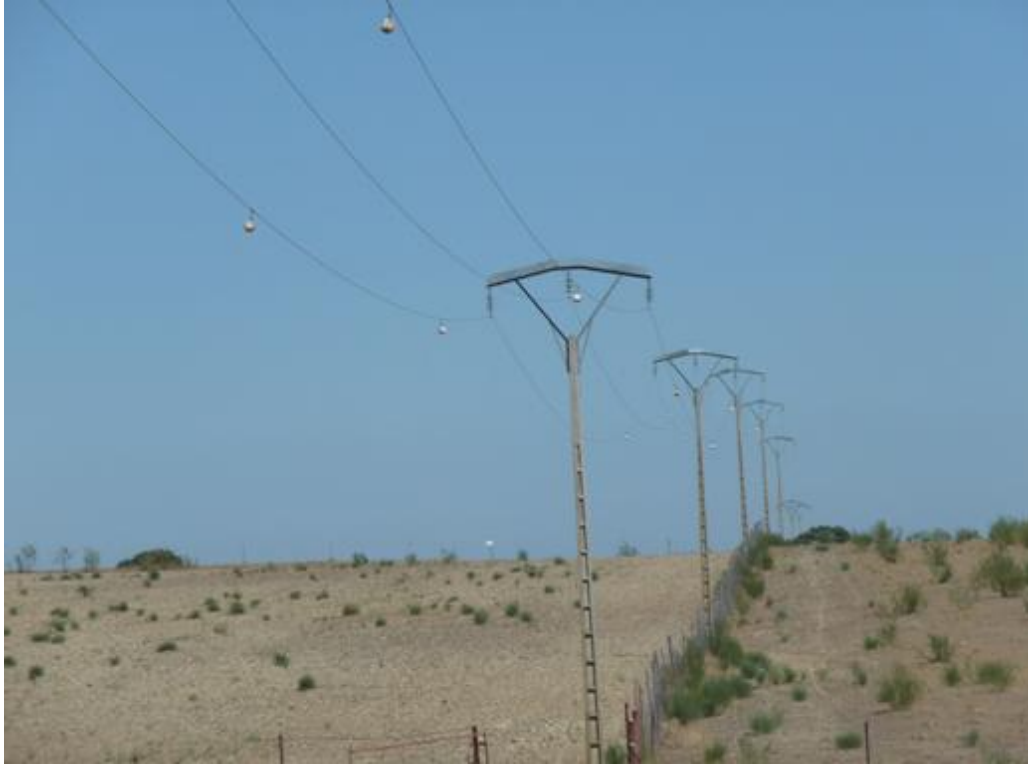
Imagen general de la línea a Los Hornos, en la que se aprecian las modificaciones efectuadas hace años, disuasores de posada y bolas anticollisión, algunas ya en mal estado.

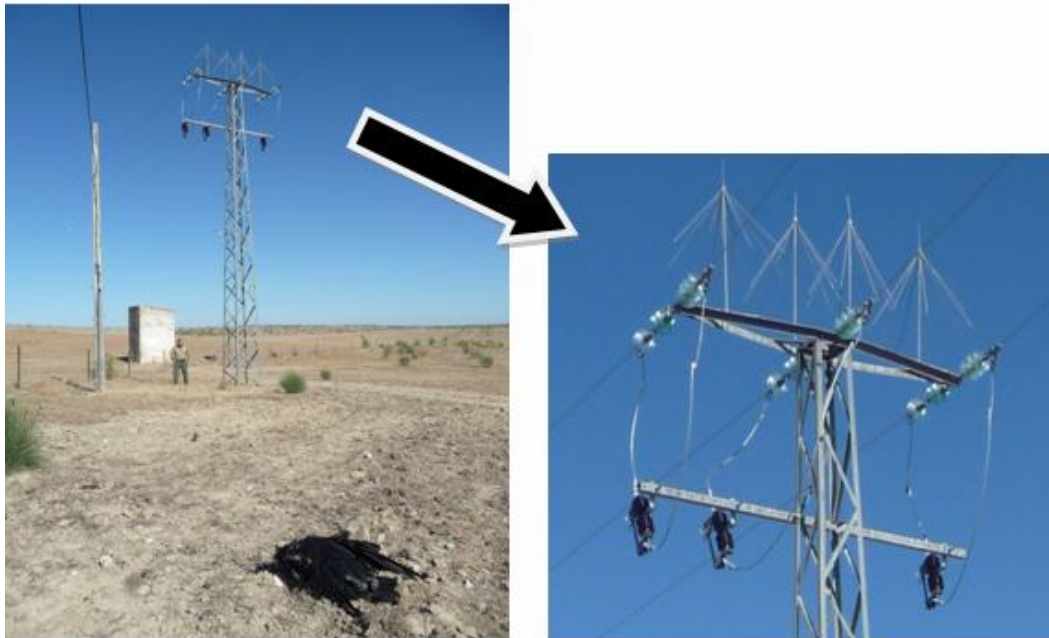
Cadáver de cuervo electrocutado encontrado durante la visita del 22 de julio.

Detalle del apoyo responsable de la electrocución de un cuervo, junto a las casa Los Homos, penúltimo apoyo de la línea.

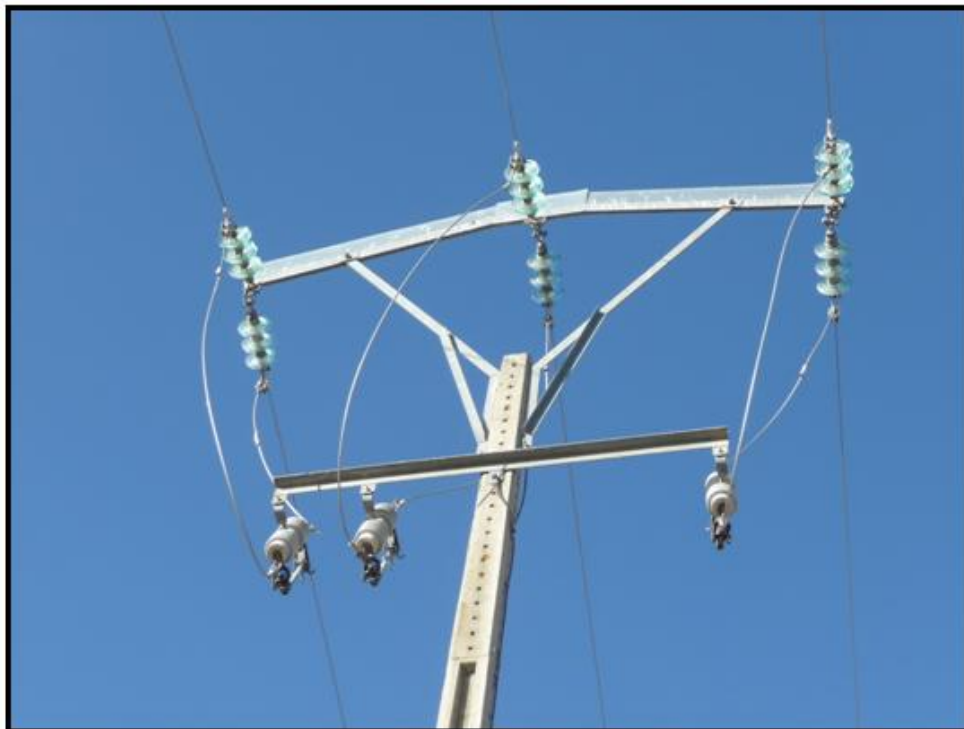
Se trataba de un ejemplar reproductor desde hace años en la zona, que utilizaba frecuentemente el apoyo para posarse. De los cuatro ejemplares de Águila imperial electrocutadas ésta sin duda es la que mayor importancia tiene debido a dos factores. Desde el punto de vista de la conservación al tratarse de un ejemplar reproductor con experiencia, y por otra parte, al tratarse de un ejemplar que fue marcado en el nido como pollo durante el año 96/97 en la sierra de San Pedro con un emisor satélite, proporcionando gran cantidad de información de la biología de la especie. Gracias a ello se tuvo conocimiento de su desplazamiento a Senegal durante su etapa de dispersión juvenil.

Apoyo responsable de la electrocución del Águila imperial en la finca El Parral

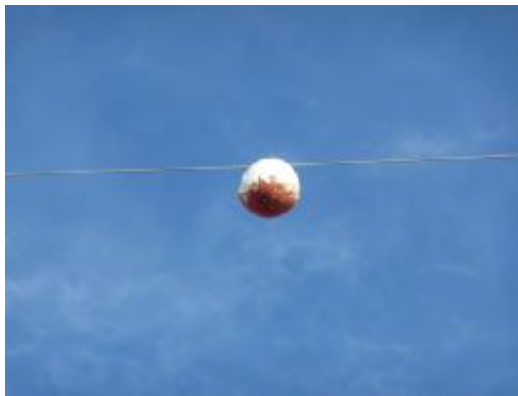
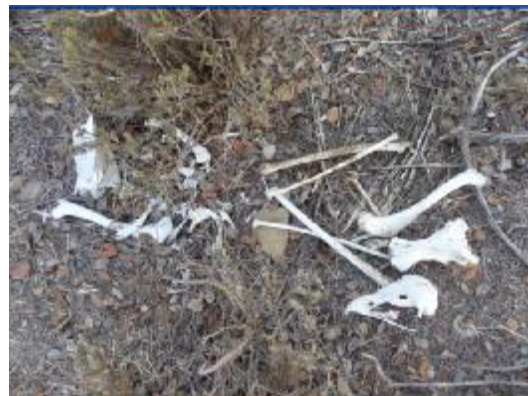
*Como se aprecia en la imagen las bolas anticollisión se encuentran muy deterioradas y sólo están presentes en el vuelo sobre el arroyo Getrero.
Foto derecha restos muy antiguos de águila real electrocutada bajo apoyo de bóveda.*

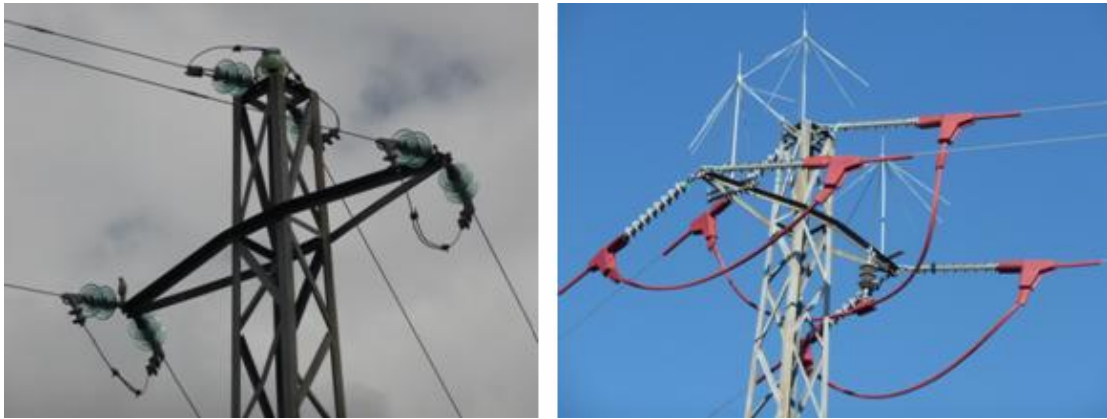
El 22 de septiembre se visitó el apoyo para ver las modificaciones efectuadas y comprobar si había restos o cadáveres de aves electrocutadas, con resultado negativo.

Configuración del apoyo antes de las actuaciones realizadas y estado final tras las modificaciones.

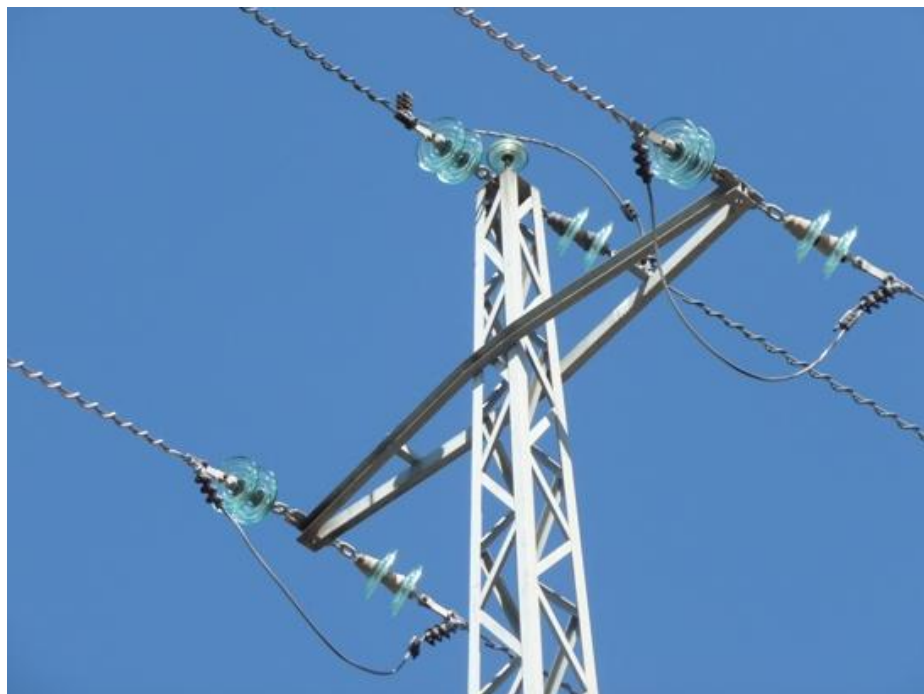
Apoyo N° 5137 coordenadas 29S0753462 4412856 responsable de la mayoría de las electrocuciones, en este caso un joven de buitre leonado.

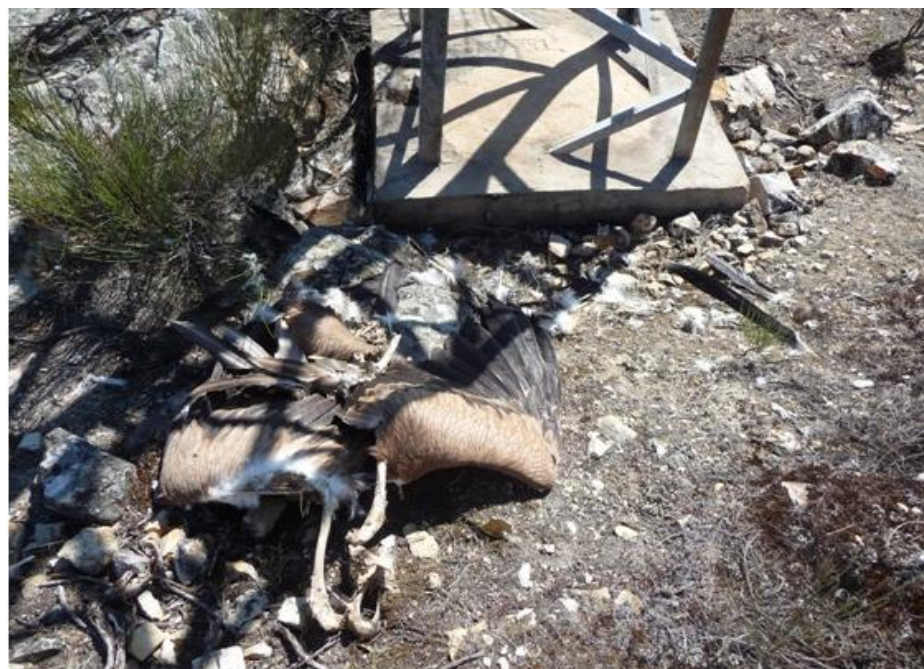
Restos del cadáver de Buitre leonado electrocutado hallado el 28 de julio.

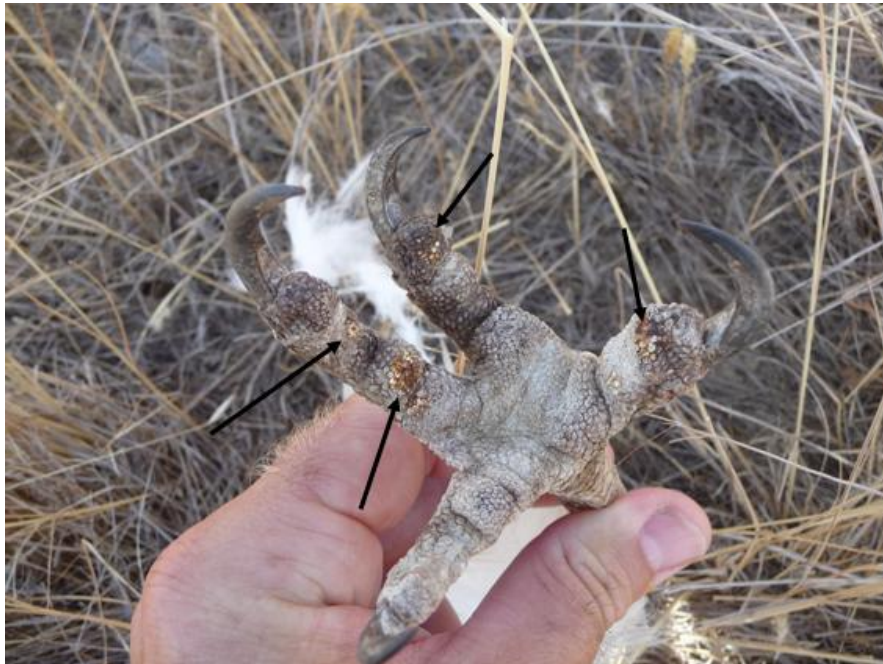
Garra de culebrera europea mostrando las quemaduras producidas por el paso de la corriente eléctrica

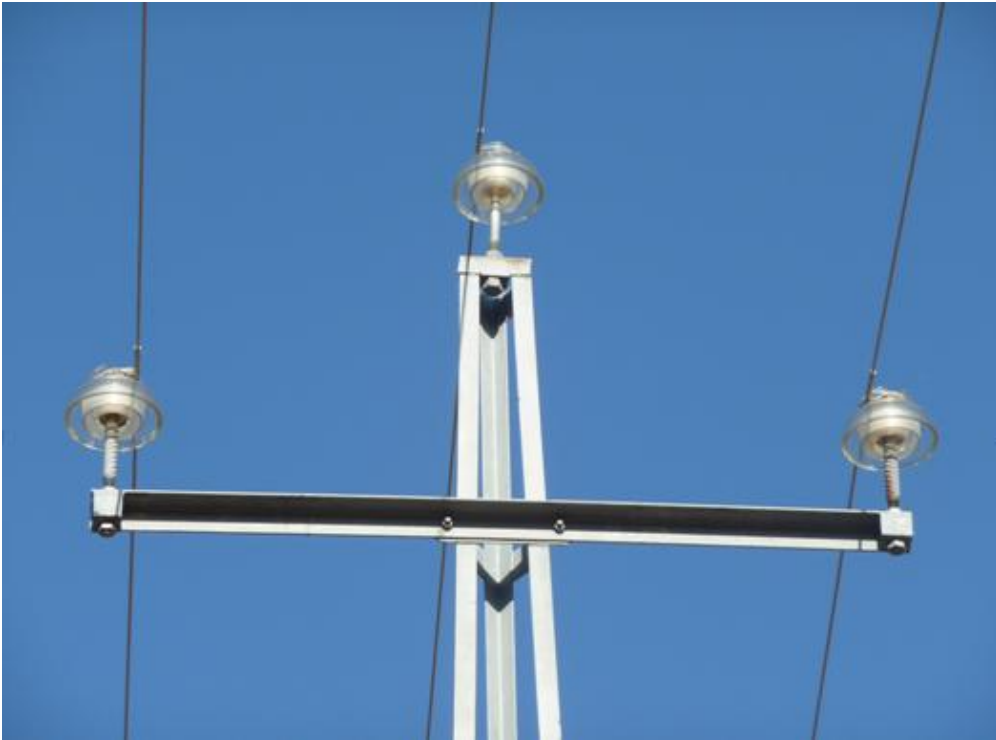
Apoyo N° 23 (coordenadas 30S0250571 4417164) responsable de la electrocución de un joven del año de Milano negro encontrado el 28 de Julio (foto inferior)

RECOMENDABLE MODIFICAR

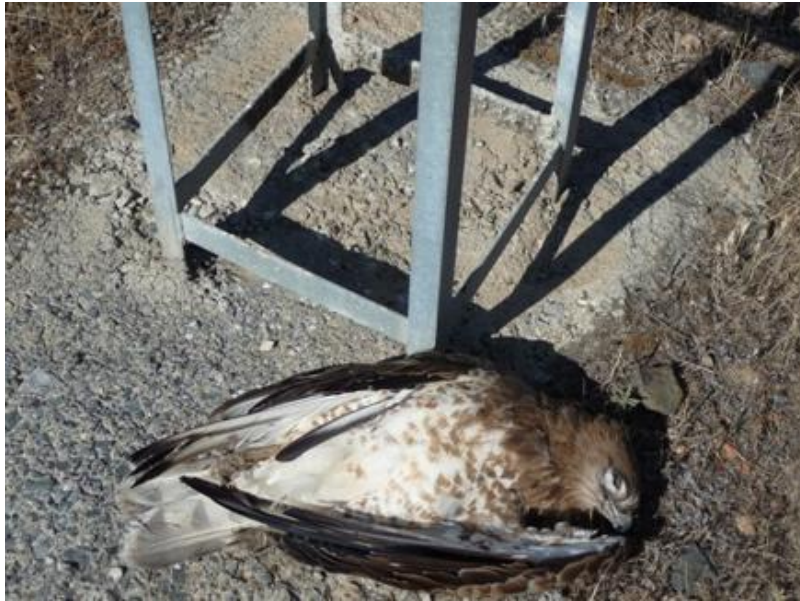
Cadáver reciente de Culebrera europea adulta, encontrada electrocutada bajo el apoyo N° 4 el 16 de julio.

RECOMENDABLE MONITORIZAR Y MODIFICAR
