Estudio Hidrogeológico 1.844

Anexo I

Cliente: Actividades Oleícolas, S.A.

**Dirección: Polígono 5, Parcela 370.
T.M. de Llerena (Badajoz)**

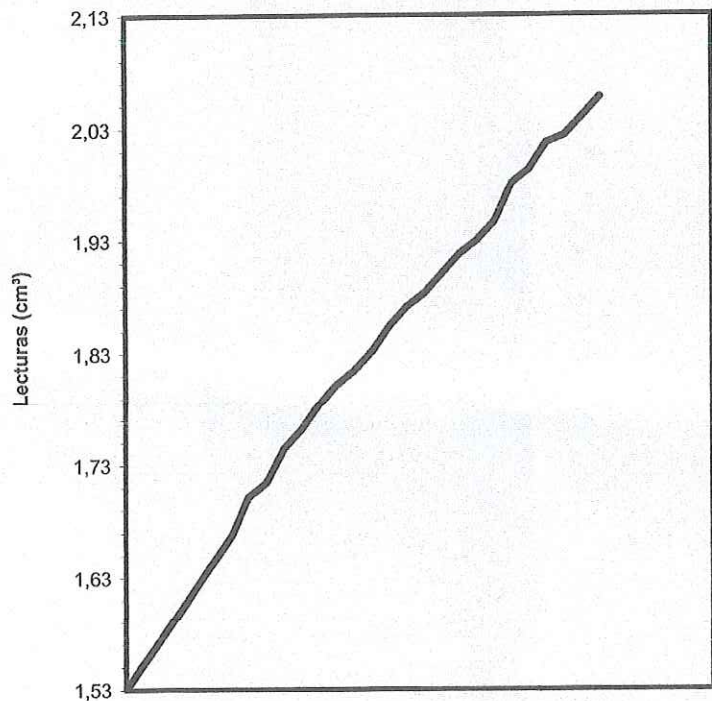
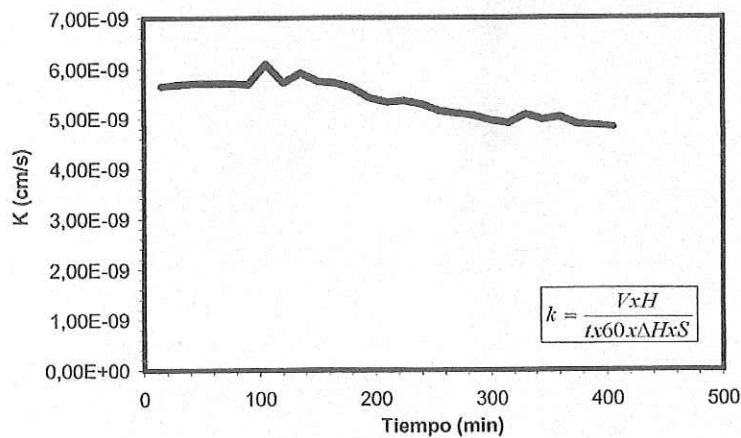
Superficie (cm ²). S:	11,40	Presión de confinamiento externa (kp/cm ²):	6,5
Altura (cm). H:	7,62	Presión de cola (kp/cm ²):	6,0
Densidad seca (g/cm ³):	1,501	Intervalo de tiempo considerado (min). t:	405
Humedad inicial (%):	27,24	Volumen en el tiempo considerado (cm ³). V:	0,53
Humedad final (%):	29,94	Gradiente de agua (cm). ΔH:	3000
		Permeabilidad 'k' (cm/s):	4,83E-09

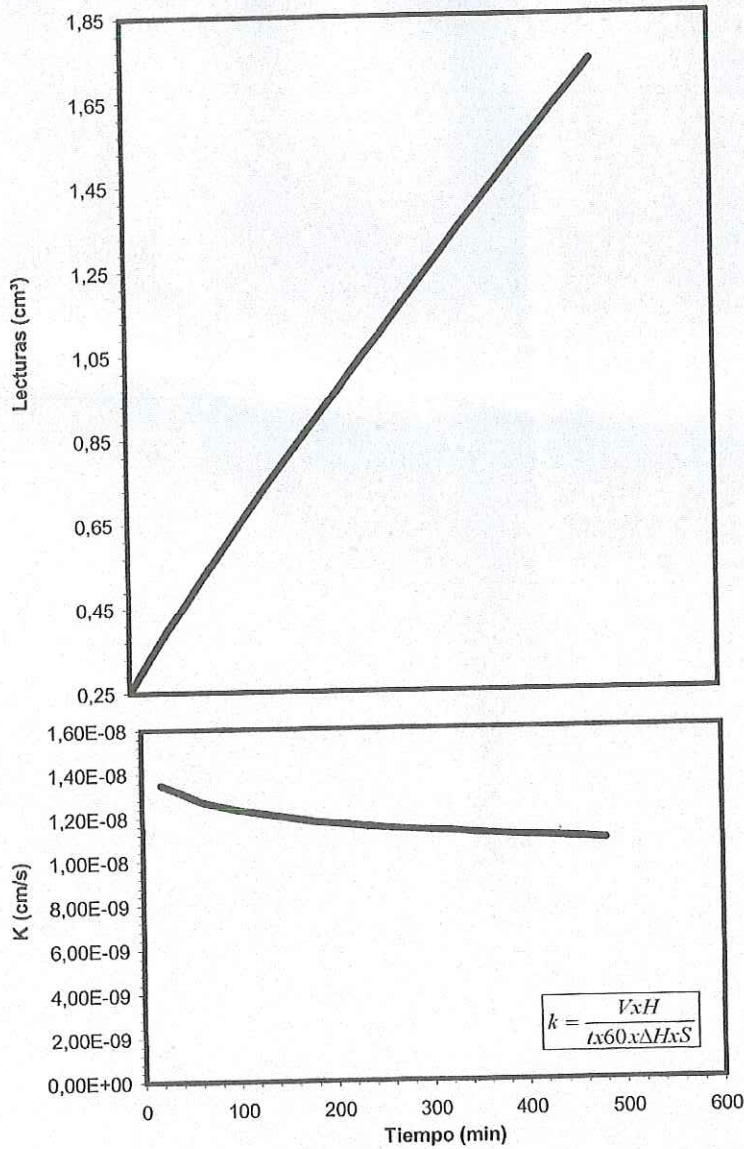
Superficie (cm ²). S:	11,52	Presión de confinamiento externa (kp/cm ²):	6,5
Altura (cm). H:	7,26	Presión de cola (kp/cm ²):	6,0
Densidad seca (g/cm ³):	1,934	Intervalo de tiempo considerado (min). t:	480
Humedad inicial (%):	12,01	Volumen en el tiempo considerado (cm ³). V:	1,49
Humedad final (%):	13,06	Gradiente de agua (cm). ΔH:	3000
		Permeabilidad 'k' (cm/s):	1,09E-08

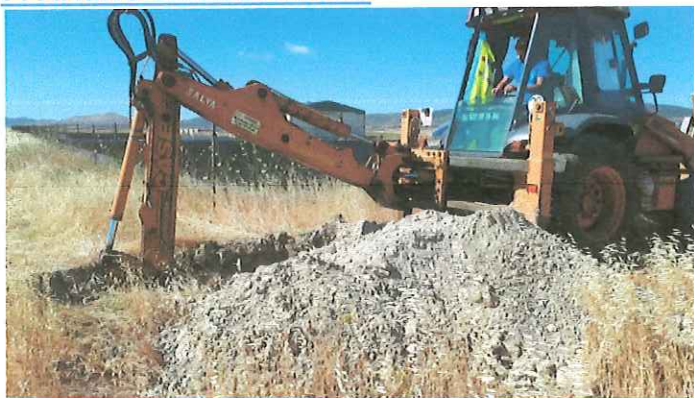
Calicata 1

DATOS DEL ENSAYO				
IDENTIFICACION DEL TERRENO				TIPO DE TERRENO / TOMA DE MUESTRA
DE (m)	Hasta (m)	Ex.	Est.	
0,00	1,80	N	B	Arcilla, arenas y gravas. Terreno removilizado.
1,80	3,80	N	B	Arcilla Margosa con gravas rodadas y cuarcita.
MUESTRA	TIPO DE MUESTRA ALTERADA / INALT.	CODIGO DE LA MUESTRA		PROFUNDIDAD (m)
M1	Alterada	C1 M1		1,00
M2	Inalterada	C1MI2		3,00

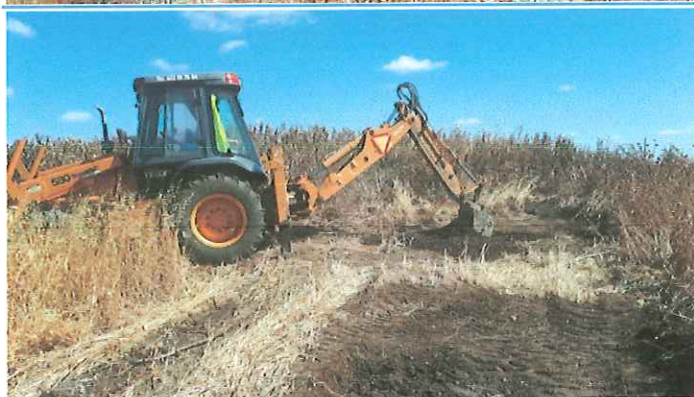
Calicata 2

DATOS DEL ENSAYO				
IDENTIFICACION DEL TERRENO				TIPO DE TERRENO / TOMA DE MUESTRA
DE (m)	Hasta (m)	Ex	Est	
0,00	0,40	N	B	Suelo vegetal
0,40	1,20	N	B	Arcilla Areno limosa
1,20	4,50	N	B	Arcilla Margosa con gravas rodadas y cuarcita.
MUESTRA	TIPO DE MUESTRA ALTERADA / INALT.	CODIGO DE LA MUESTRA		PROFUNDIDAD (m)
M1	Alterada	C2 M1		1,20
M2	Inalterada	C2MI2		3,00
Observaciones:

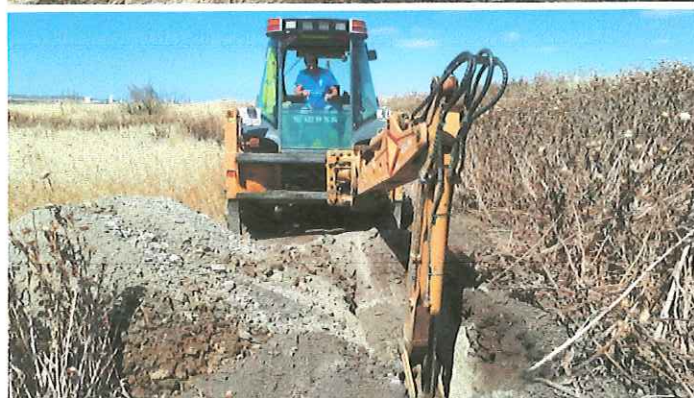
Calicata 3

DATOS DEL ENSAYO				
IDENTIFICACION DEL TERRENO				TIPO DE TERRENO / TOMA DE MUESTRA
DE (m)	Hasta (m)	Ex	Est	
0,00	0,40	N	B	Suelo vegetal
0,40	1,20	N	B	Arcilla Areno limosa
1,20	2,40	N	B	Arcilla Margosa con gravas rodadas y cuarcita.
MUESTRA	TIPO DE MUESTRA ALTERADA / INALT.	CODIGO DE LA MUESTRA		PROFUNDIDAD (m)
