“CONSTRUCCIÓN Y MEJORA
DE INFRAESTRUCTURA
VIARIA EN EL MONTE DE
UTILIDAD PÚBLICA EL
ROBLEDILLO Y EL MONTE
CONSORCIADO SIERRA DE
PALO”

EXPTE. 09N1012FR164

ADJUDICATARIO: ANDIAJOA, S.L.

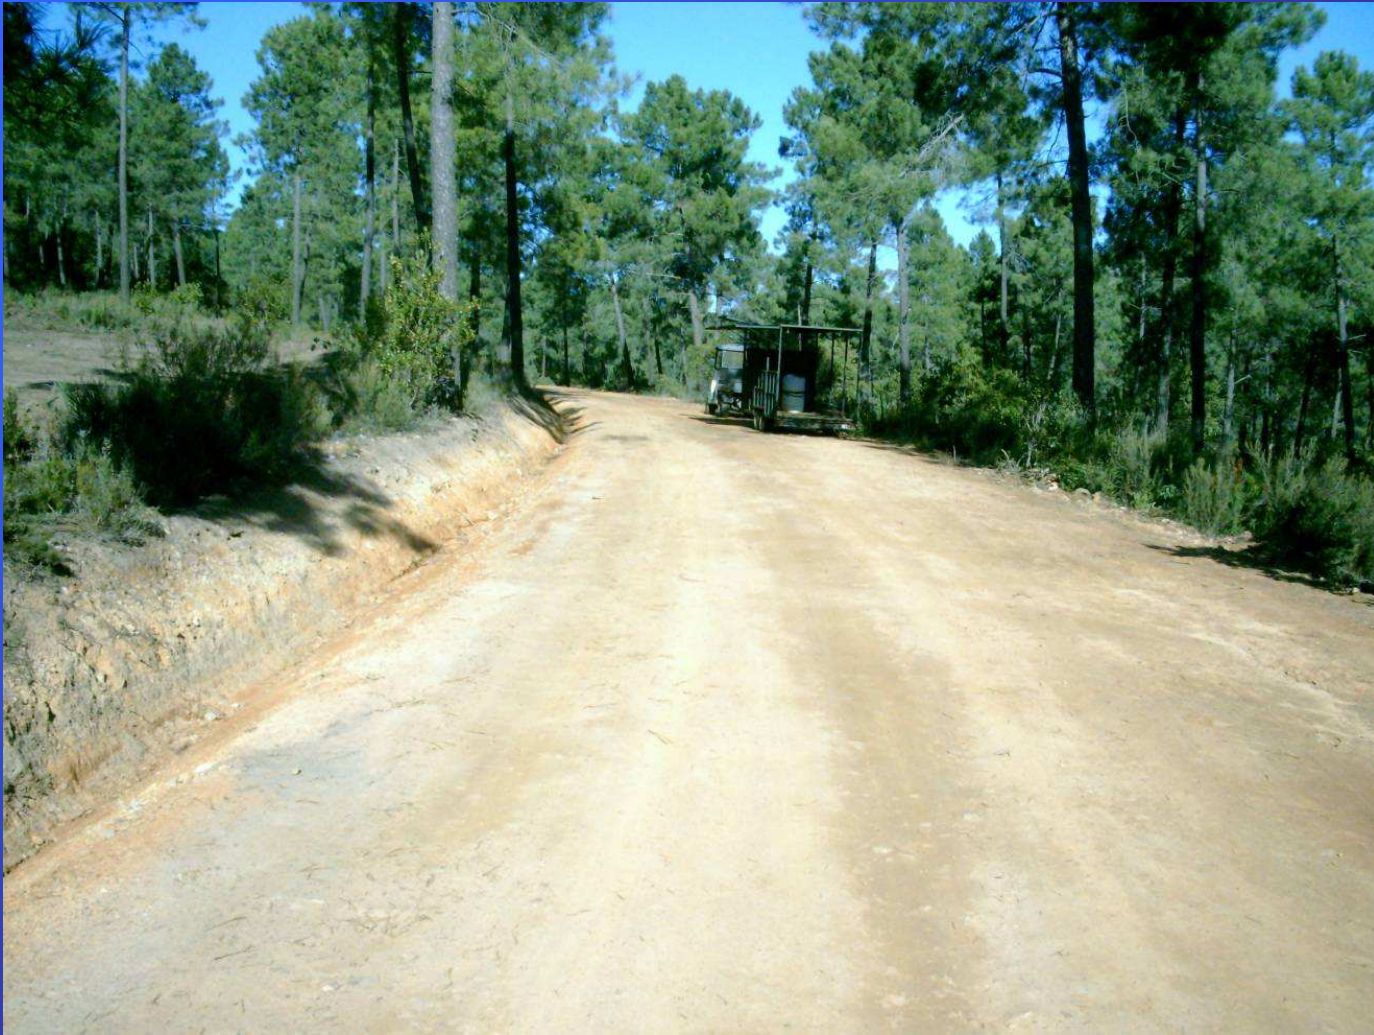
Imagen del camino después de ejecutar las obras, se pueden apreciar las cunetas limpias y la rodadura del camino sellada

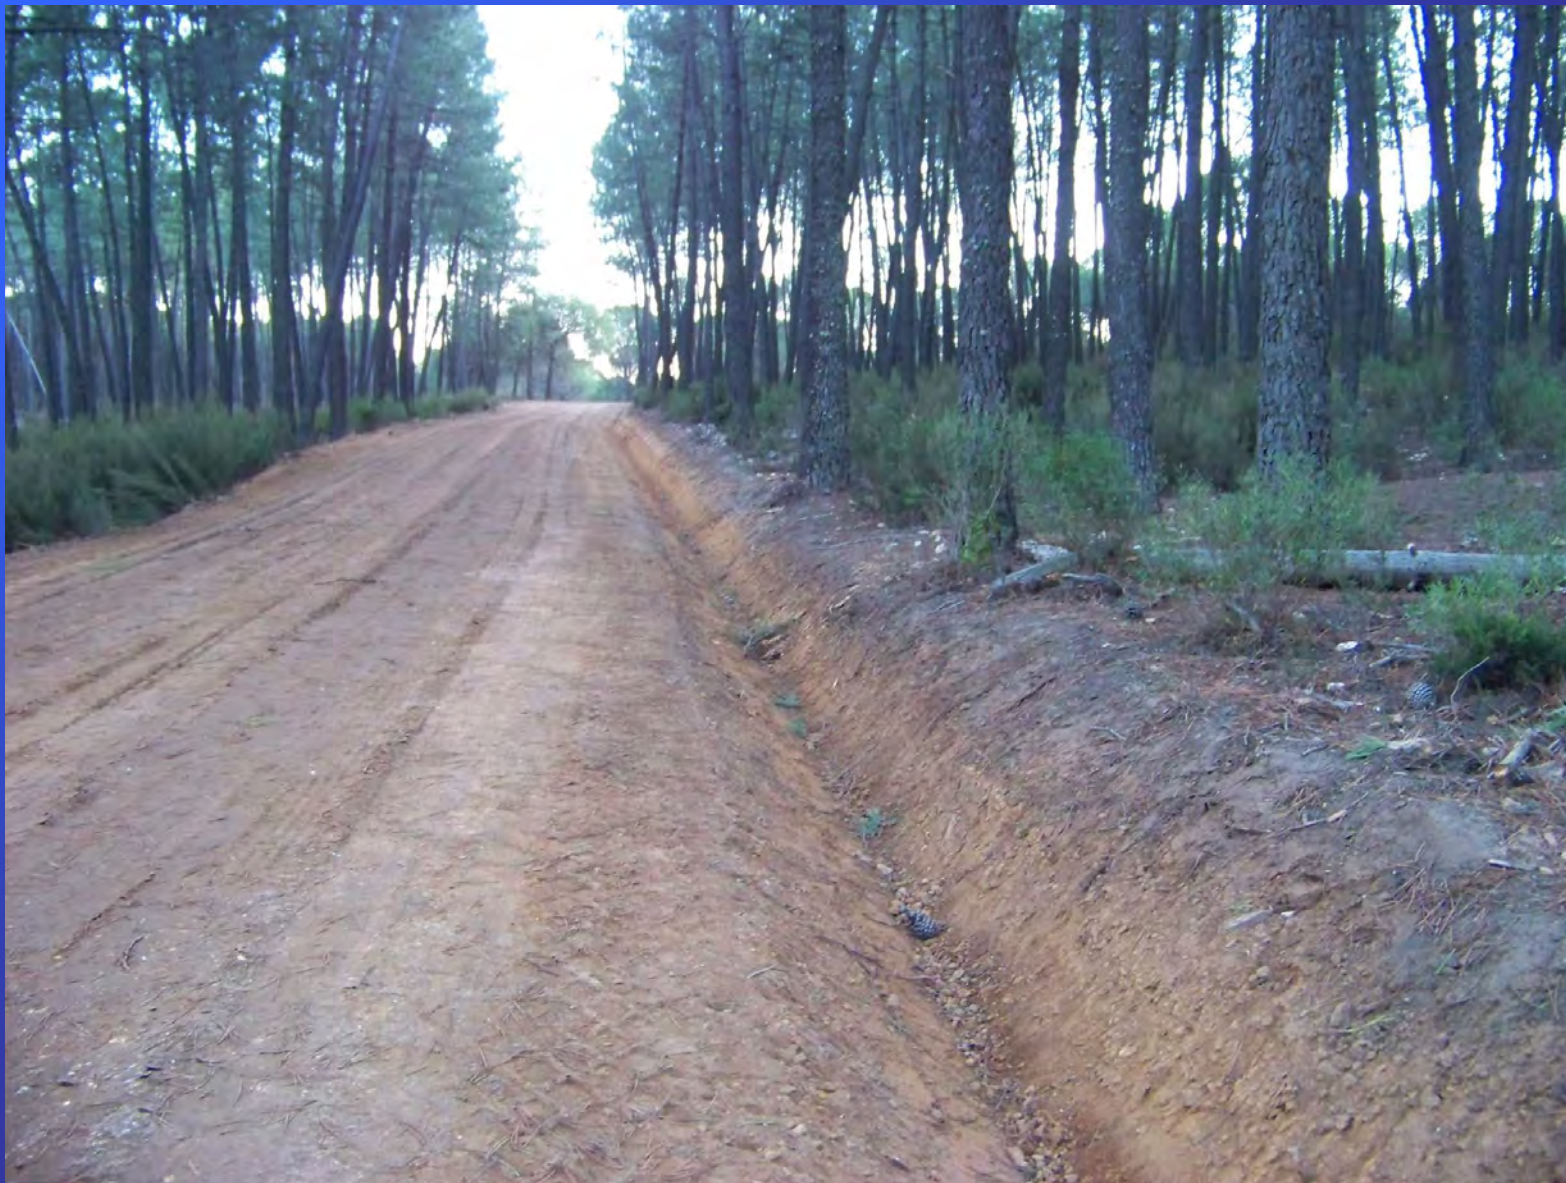
Detalle de las cunetas

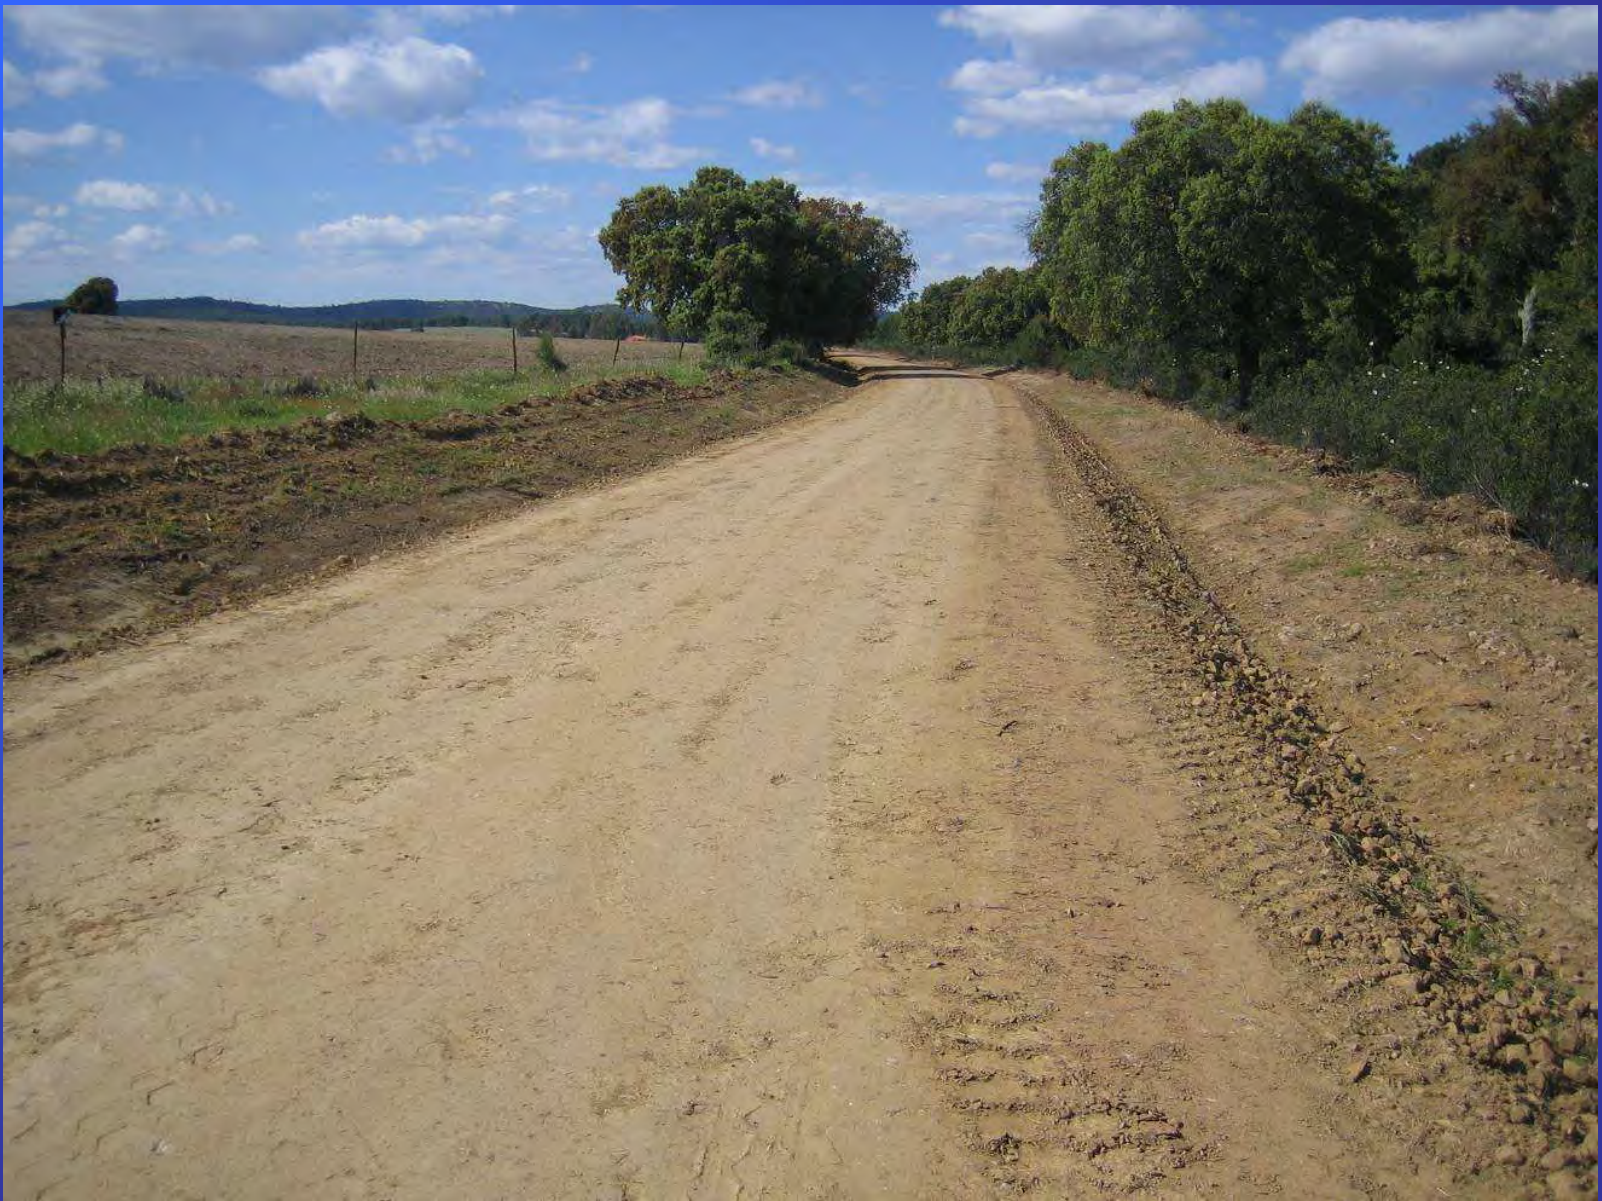
Se puede observar la capa de rodadura sellada y compactada

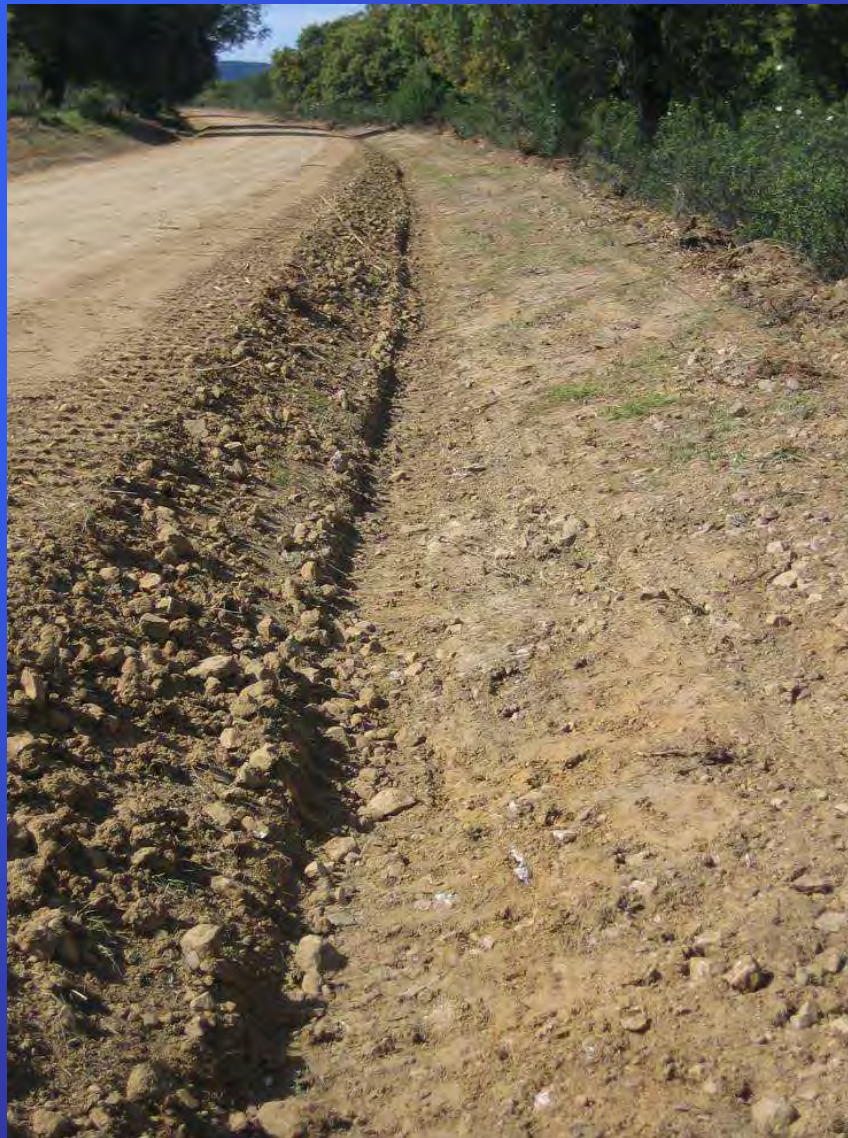
Imagen de las cunetas, donde se puede ver que se ha eliminado la capa vegetal y los elementos arrastrados por las lluvias

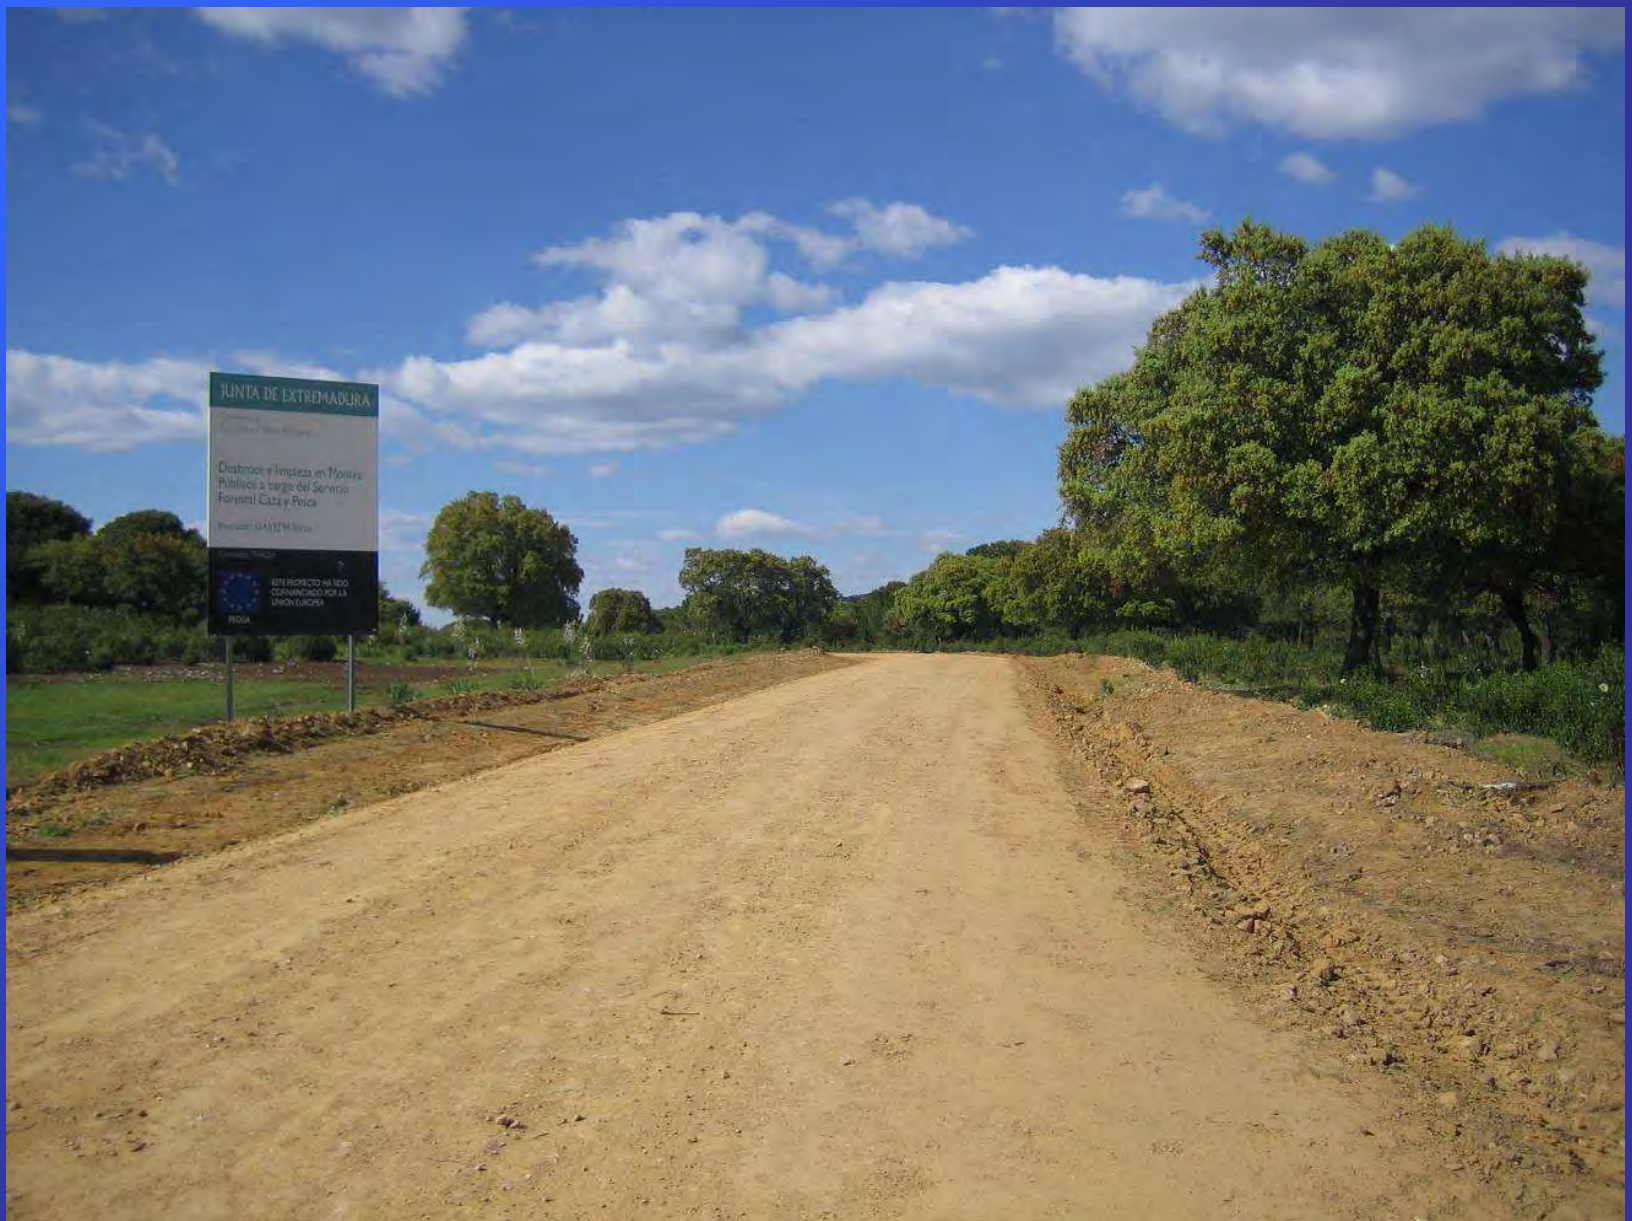
Continuación del camino se puedes observar las cunetas limpias y la capa de rodadura

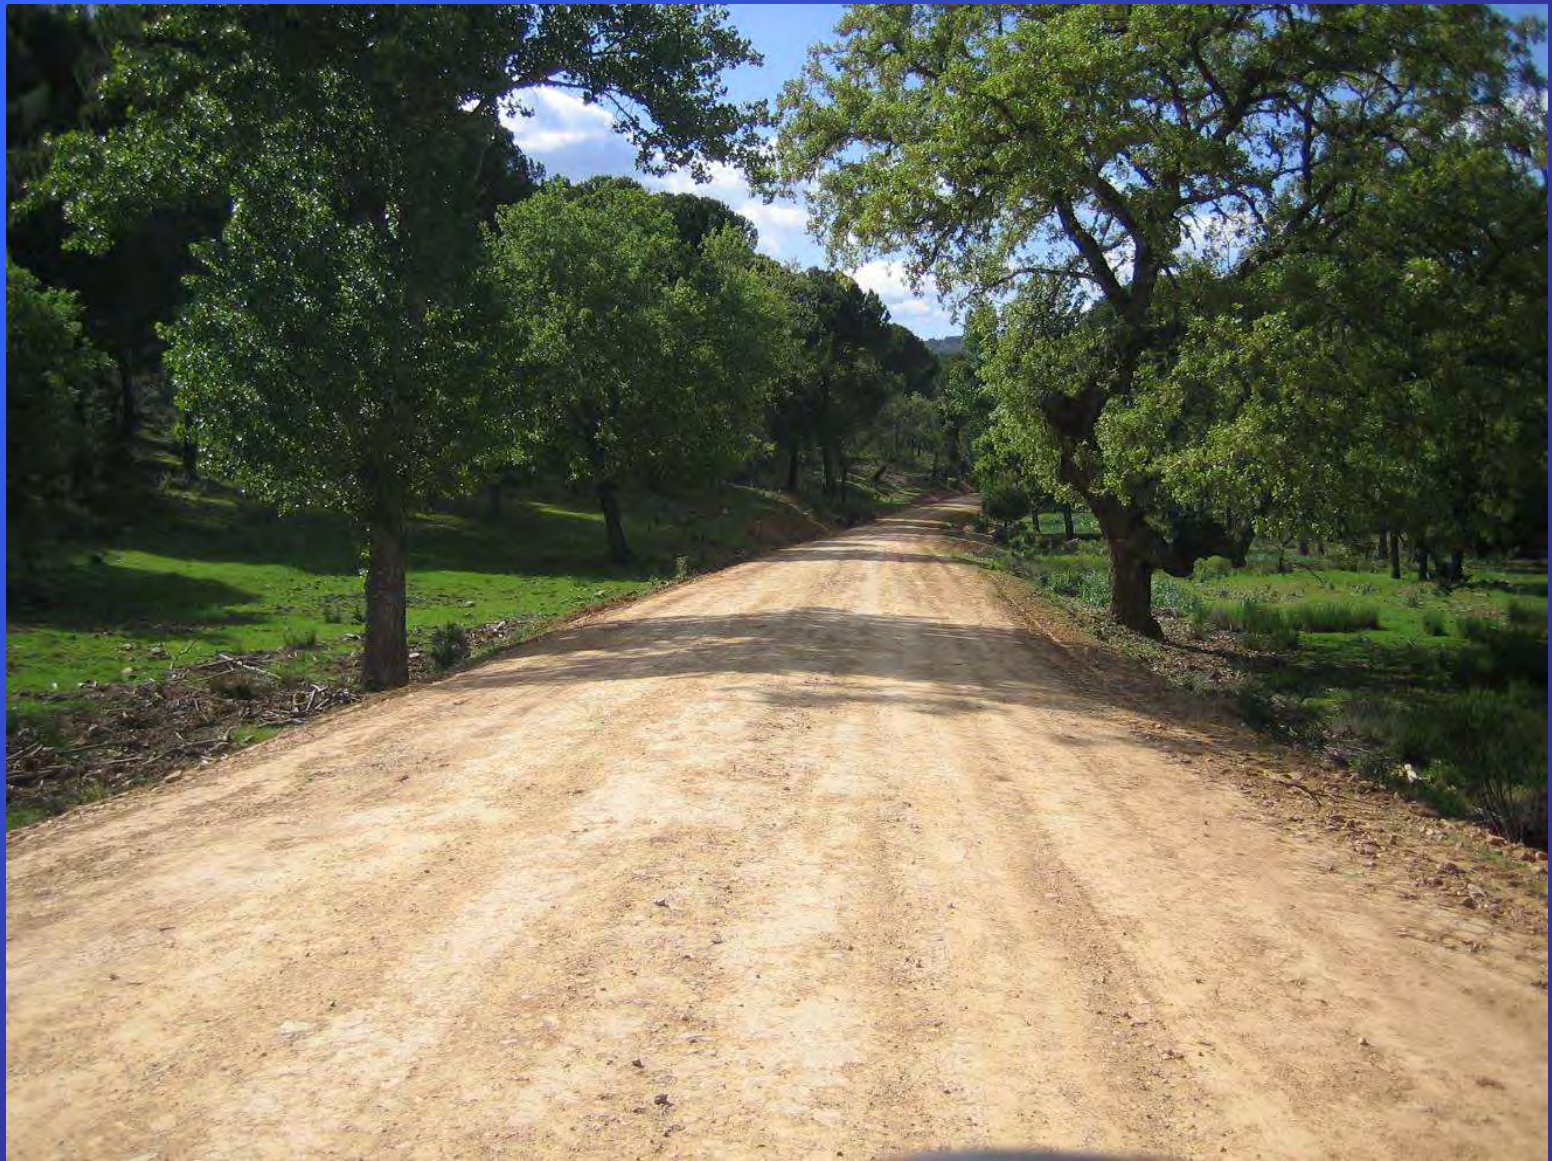
En las zonas donde no hay cunetas se ha procedido a la limpieza de los taludes

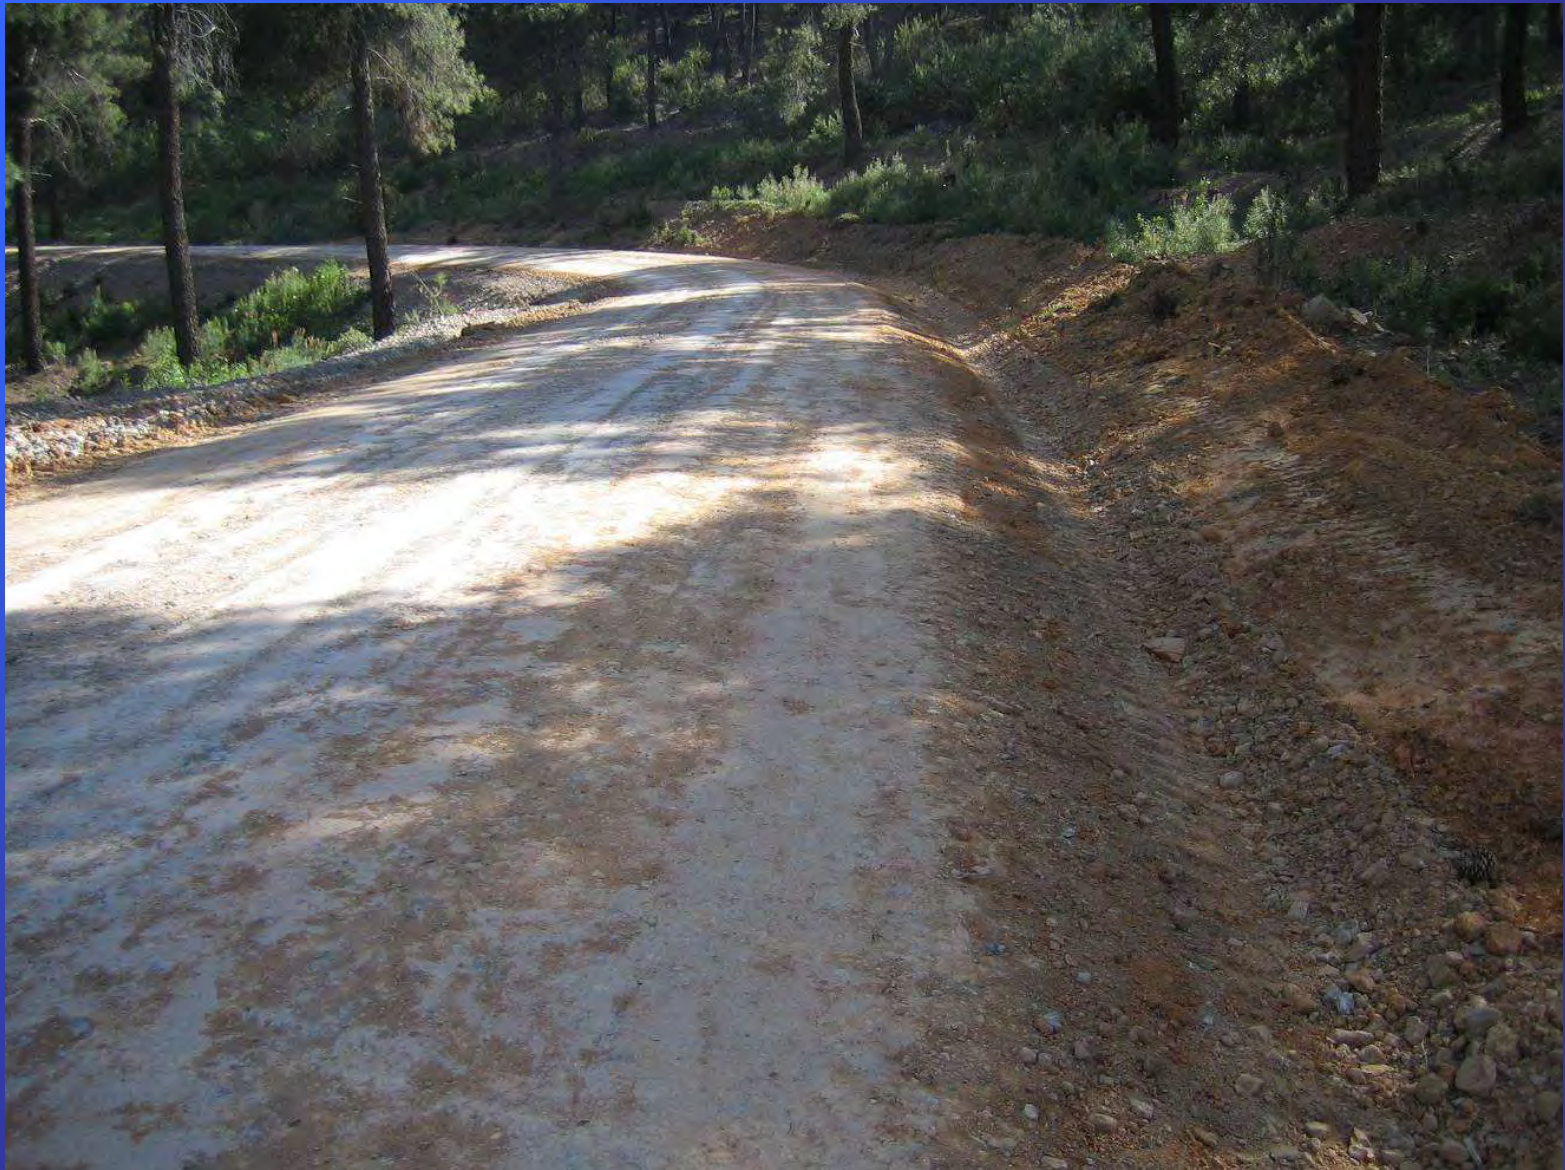
Otra imagen donde se puede ver la limpieza de las cunetas y la capa de rodadura compactada y lisa
