## CONTROL Y SEGUIMIENTO DE AGUAS SUPERFICIALES EN EL PARQUE NACIONAL DE MONFRAGÜE

Periodo: 26/06/2023 – 13/07/2023

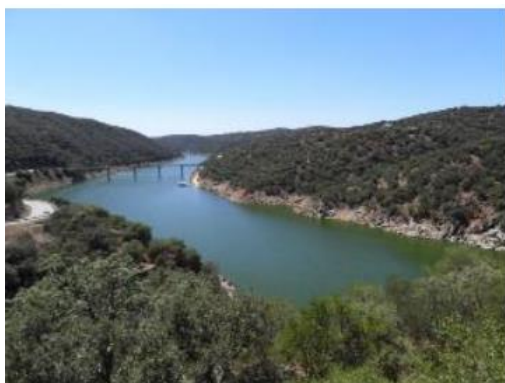
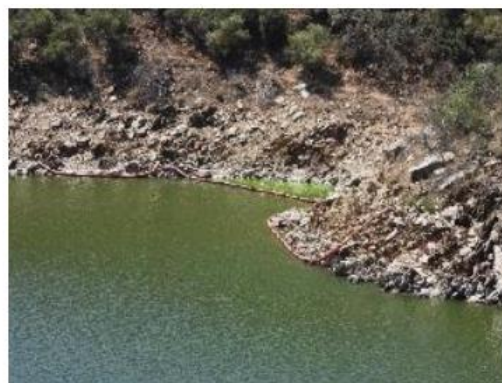
La barrera de Serradilla permanece abierta lo que evita acúmulos del Bloom de cianobacterias.

Zona del puente de Serradilla (CC-29.6). Se observa la Barrera abierta. Río limpio con tono verdoso.

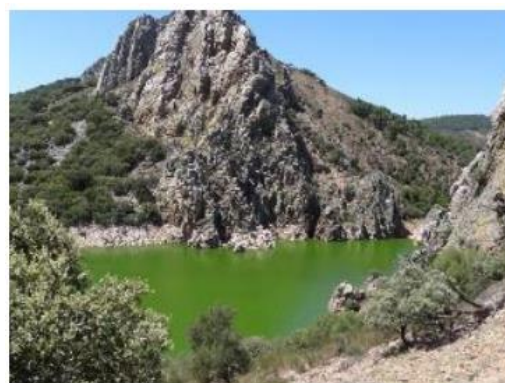
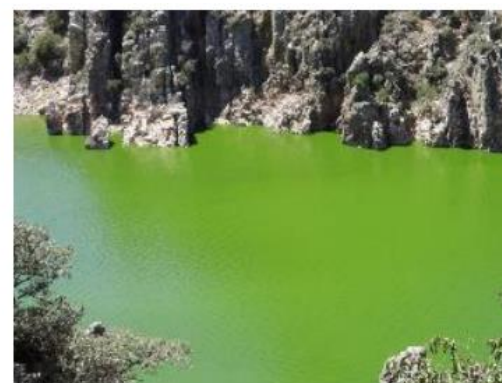
Zona de Peña Falcó - Monfragüe- Río con un tono verde intenso

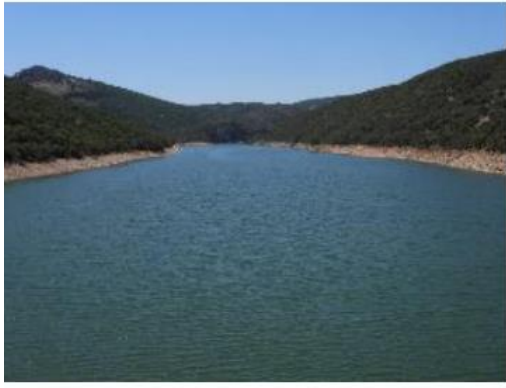
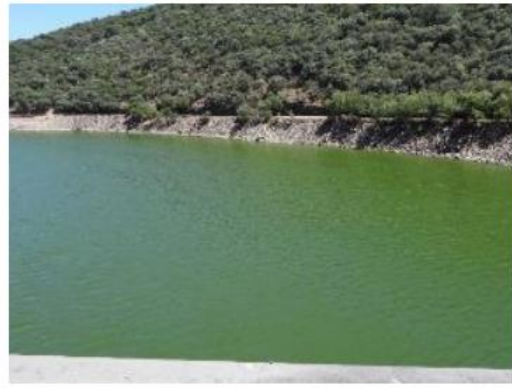
Zona del Puente EX-208 - Monfragüe- Río limpio y verdoso.

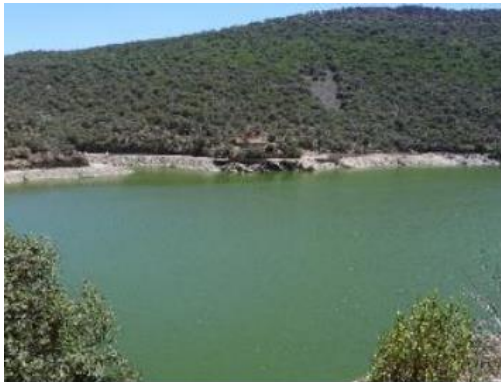
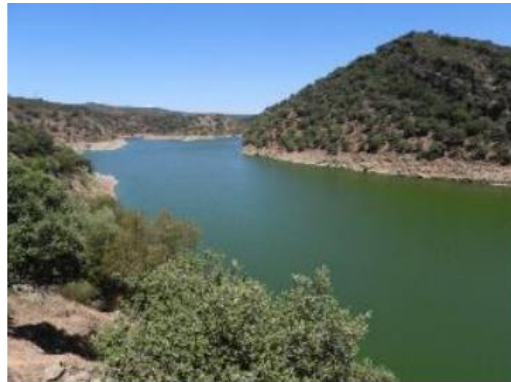
Zona de la casa de Camineros y del puente del Cardenal. Río limpio y verdoso

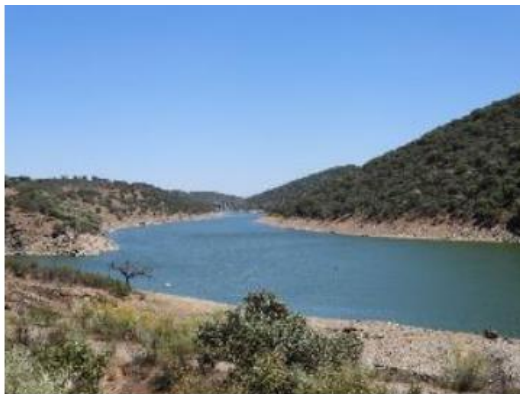
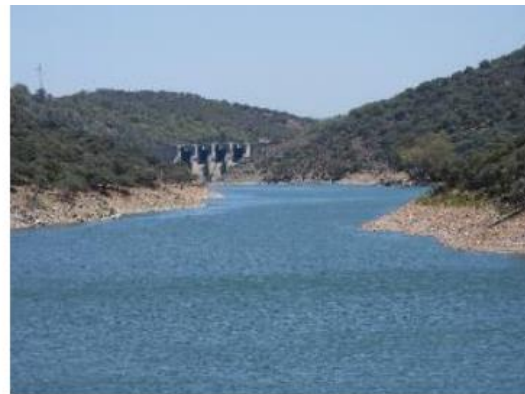
Por encima de la presa de Torrejón, las aguas también presentan eutrofización y tono verdoso, mucho menor en aguas arriba de la presa del Tiétar (en el río Tiétar).

Presa de Tajo-Torrejón. Río limpio y verdoso

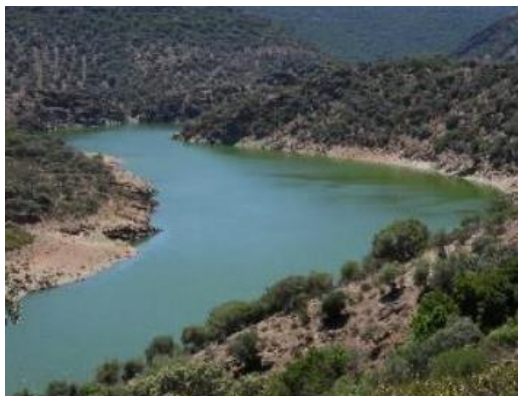
Río Tiétar, con buen nivel. Río limpio y verdoso

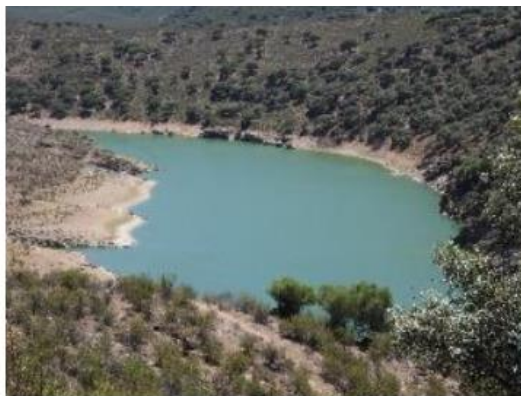
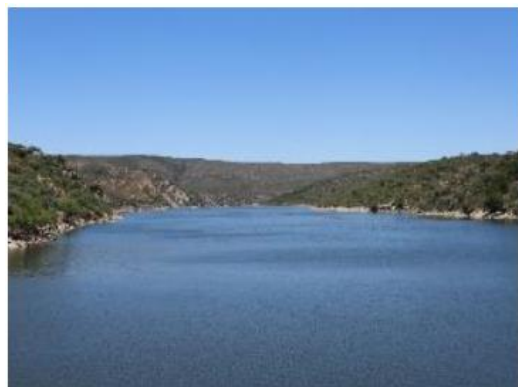
Río Tiétar, por encima de la presa. Río limpio, aunque un poco turbio, por arrastre y algo verdoso

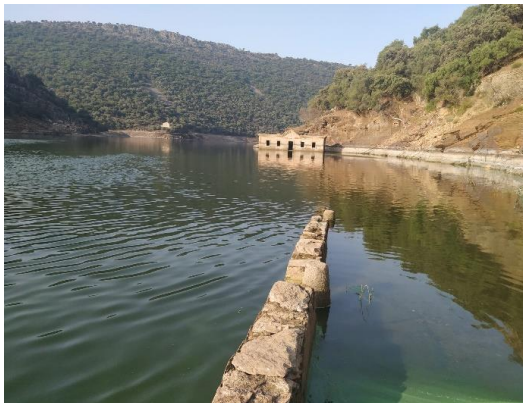
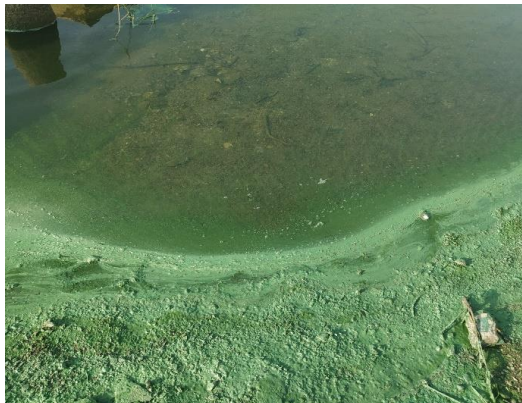
El seguimiento extraordinario realizado desde el Parque Nacional de Monfragüe durante la primera semana de julio, confirma la presencia de cianobacterias en todos los puntos de seguimiento. La presencia y el aspecto de las cianobacterias no es homogéneo, encontramos zonas con menor densidad (aguas abajo muro de la presa Torrejón-Tiétar) y se observan variaciones morfológicas con el paso de los días, tanto acúmulos pequeños en forma de grumos como hilos (Adjunta fotos).

Foto (Izq.) Zona del puente del Cardenal (CC-29.6) y foto derecha detalles con acúmulos de cianobacterias en un remanso, también en Zona del puente del Cardenal, ambas del 29 de junio

La proliferación de cianobacterias es algo habitual en esta época del año con el aumento de temperaturas y la presencia de nutrientes del agua, favoreciendo los Bloom de las mismas.

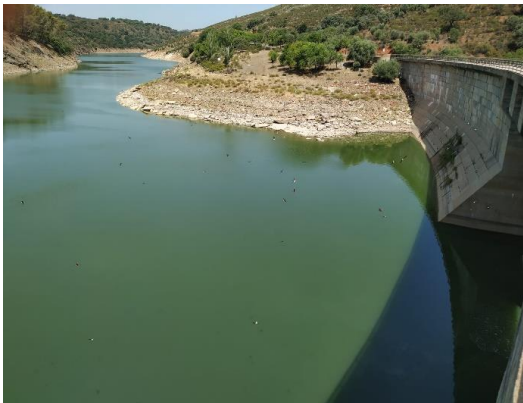
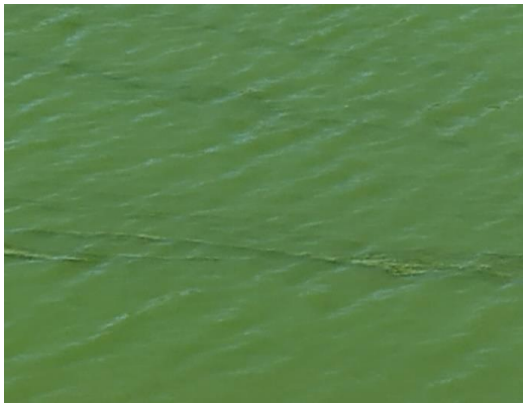
Foto Izquierda Zona muro de la presa Torrejón-Tiétar y foto derecha, detalle de acúmulos de cianobacterias, Salto Gitano del 14 de julio

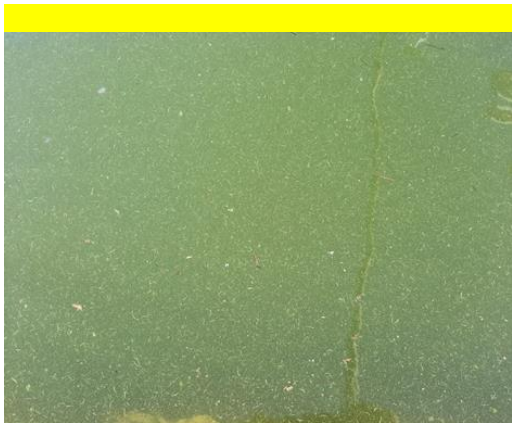
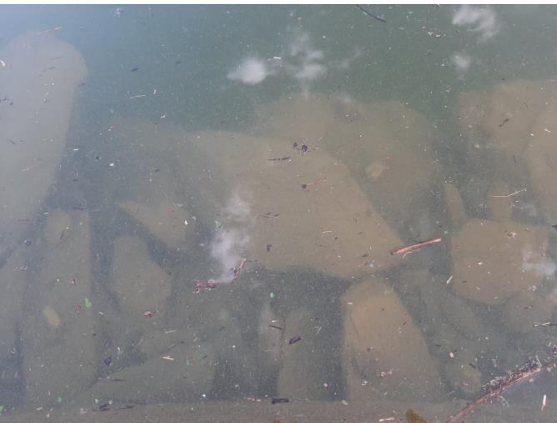
Foto Izquierda Zona puente de Serradilla (14 de julio) y foto derecha en el mismo punto el 17 de julio.
