ANEXO 17.8. INFORME FINAL DE PROSPECCIÓN ARQUEOLÓGICA INTENSIVA

PROYECTO FOTOVOLTAICO "CINCINATO"

**PARA PROYECTO DE EJECUCIÓN DE NUEVA PLANTA FOTOVOLTAICA
EN JEREZ DE LOS CABALLEROS, PARQUE CINCINATO Y LÍNEA DE
EVACUACIÓN AÉREA, (FASE III) EN BADAJOZ**

**INFORME FINAL DE PROSPECCIÓN ARQUEOLÓGICA PARA PROYECTO
DE EJECUCIÓN DE NUEVA PLANTA FOTOVOLTAICA EN JEREZ DE LOS
CABALLEROS, (FASE III), PARQUE CINCINATO Y LÍNEA DE
EVACUACIÓN AÉREA, EN BODONAL DE LA SIERRA, BADAJOZ**

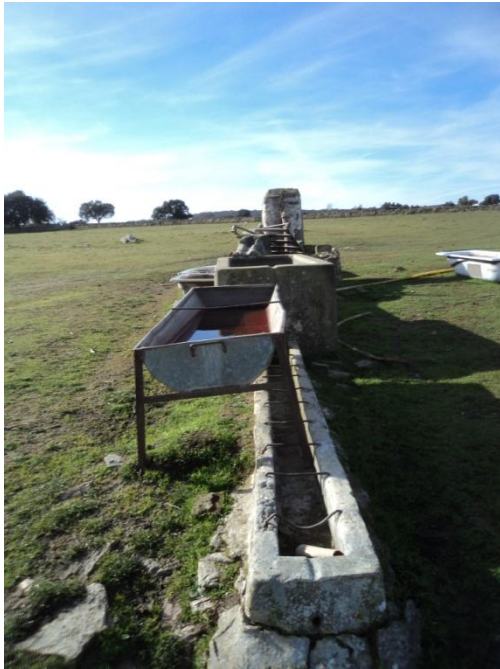
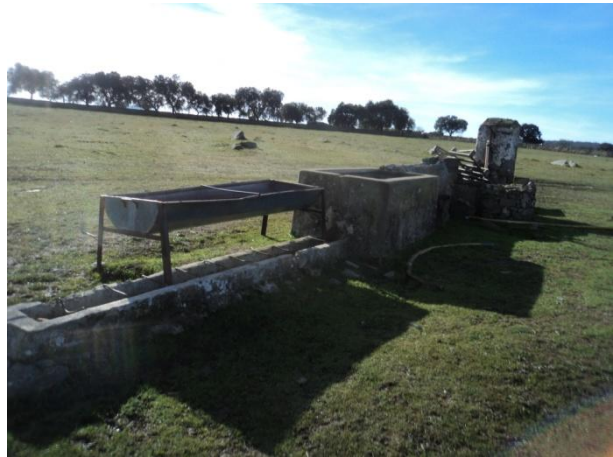
Figura 7 y 8: Presencia de algunos elementos de época contemporánea: pilones hechos de pizarra aglutinados con cemento.

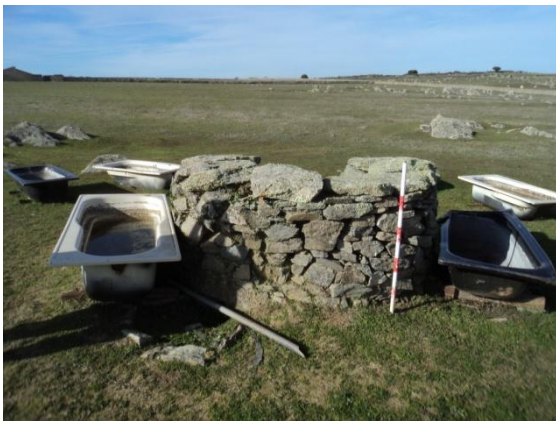
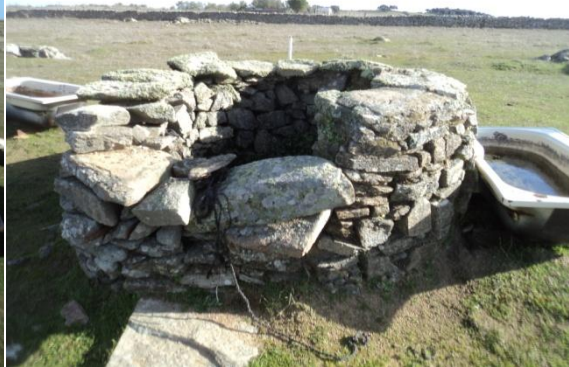
Figura 9 y 10: Presencia de algunos elementos de época contemporánea: pozo de planta circular también de pizarras

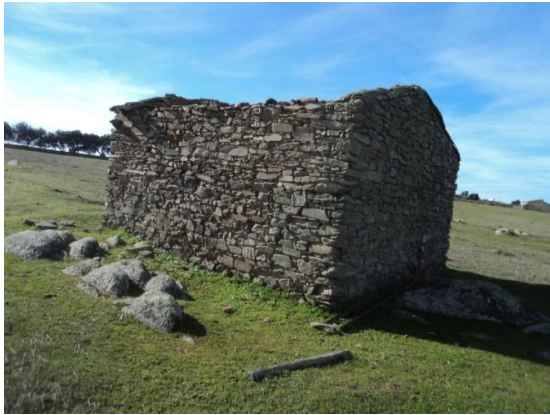
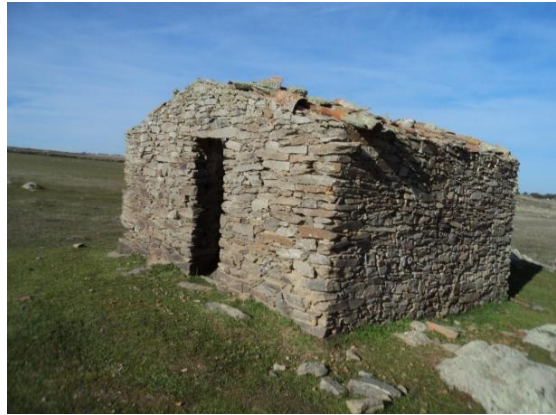
Figura 11 y 12: Presencia de algunos elementos de época contemporánea: casa de planta cuadrangular que en su tiempo estuvo techada a dos aguas con teja árabe sobre vigas de madera, y que actualmente se halla hundido.

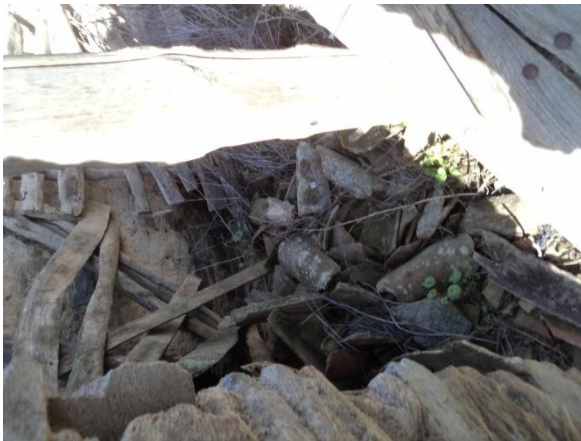
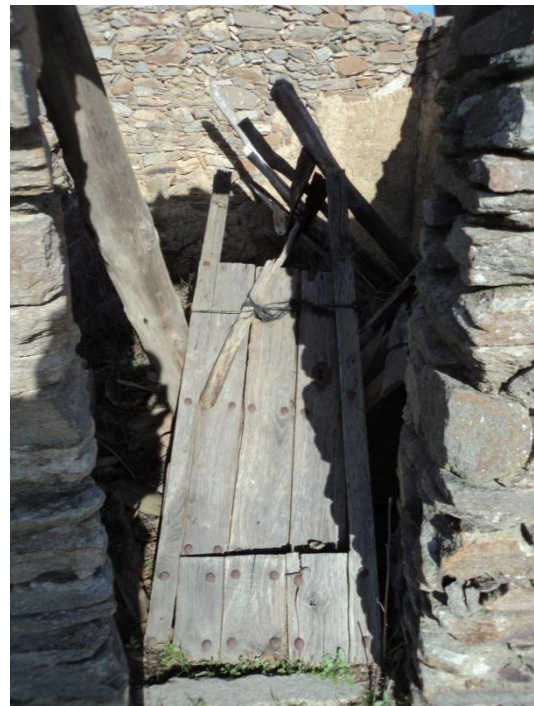
Figura 13 y 14: Presencia de algunos elementos de época contemporánea: casa de planta cuadrangular que en su tiempo estuvo techada a dos aguas con teja árabe sobre vigas de madera, y que actualmente se halla hundido.

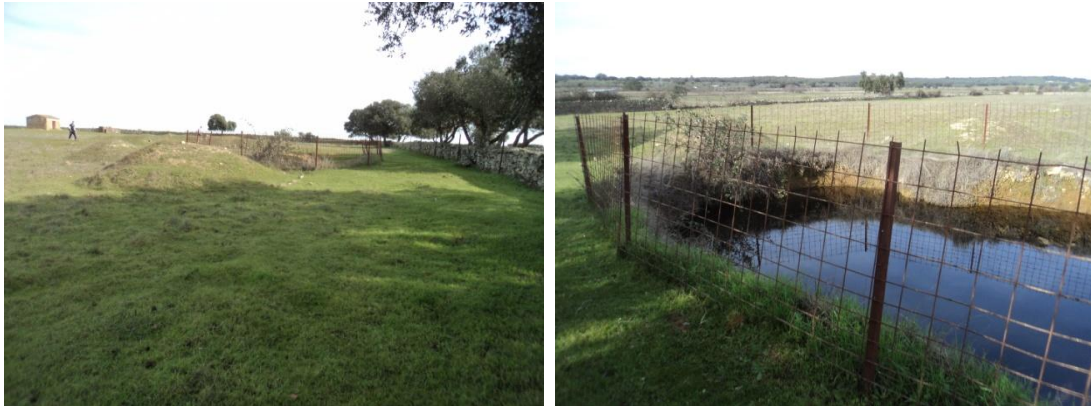
Figura 19 y 20: se observan movimientos de tierra para charcas de abrevadero.

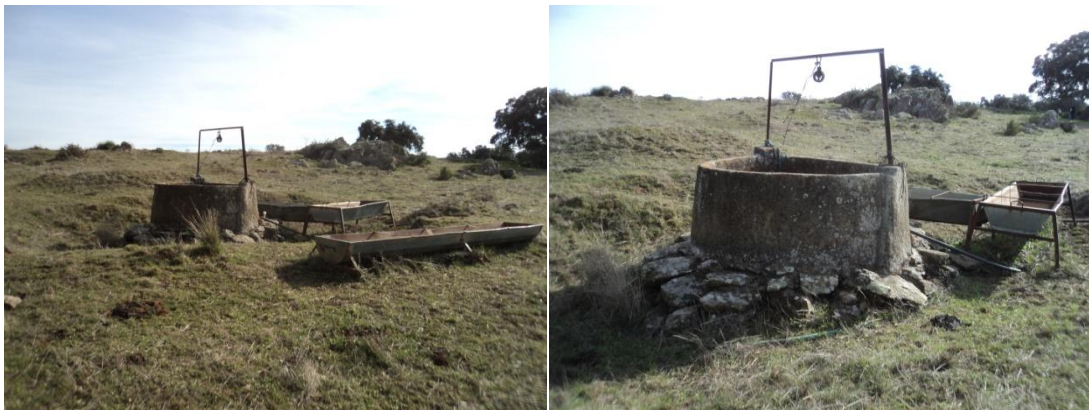
Figura 25 y 26: Parcela contigua a la Parcela 80 del polígono 4: pozo de brocal de ladrillo contemporáneo lucido de cemento

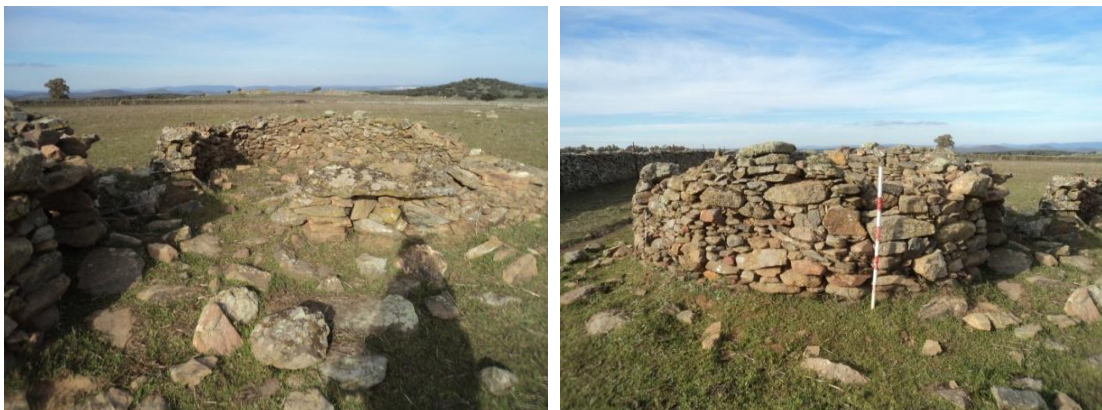
Figura 33 y 34: dos zahúrdas de mampostería de pizarra y cuarcita, ambas de unos 3 metros de diámetro y unos 50 cm de grosor de muro. La de la izquierda conserva un alto máximo de 1.30 metros y una pequeña puerta de apenas 40 cm de alto, mientras el de la derecha está peor

conservado y apenas conserva un metro de alto. Sus coordenadas son: **UTM: 29 N 713695/4227310**.

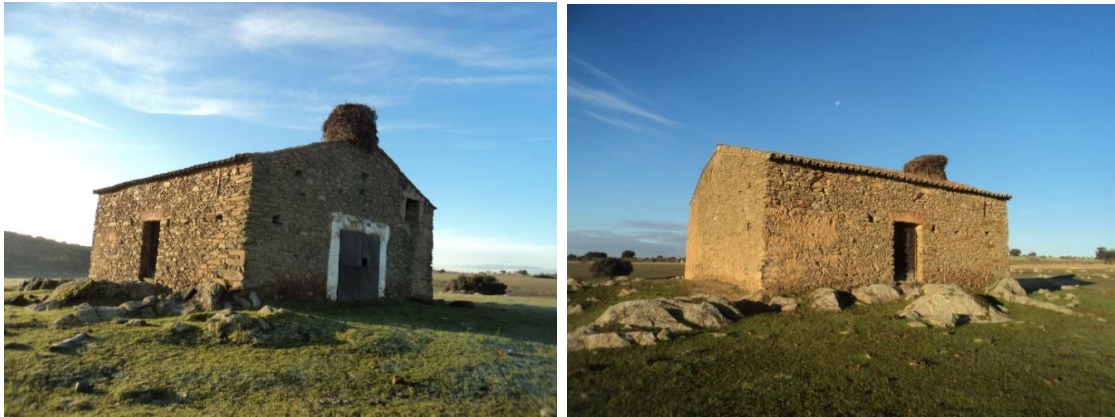
Figura 49 y 50: casa de labor contemporánea construida con mampostería de lajas de pizarra y restaurada para la labor agrícola.

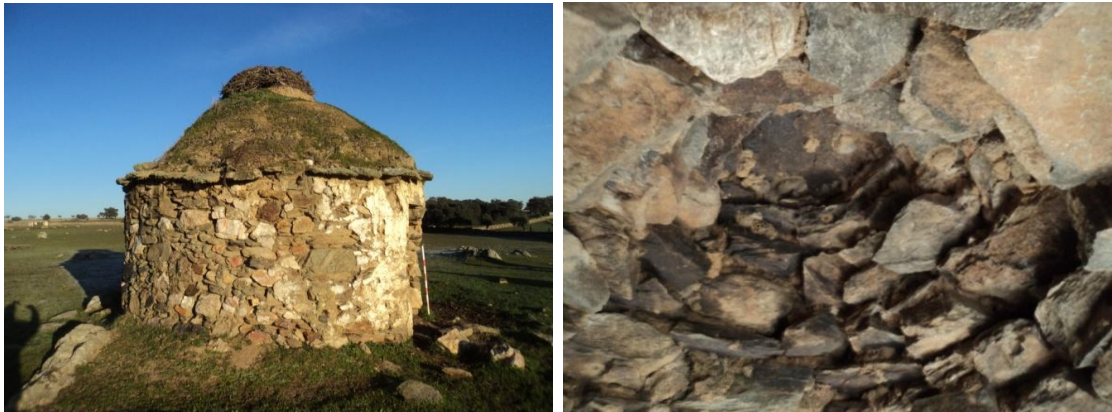
Figura 53 y 54: Chozo construido en mampostería de pizarra cuarzo y cuarcita, de planta circular con muros de 50 cm de grosor, la puerta tiene 1.60 metros de alto por 80 cm ancho, la cubierta está formada por una bóveda de aproximación de hiladas de pizarra y presenta enlucido de cal y arena. El alto total del chozo es de 3.50 metros y un diámetro de 3 metros y en su interior presenta pequeños vanos a modo alacena (3 alacenas y una ventana). Sus coordenadas son: UTM: 29N 714605/4226547.

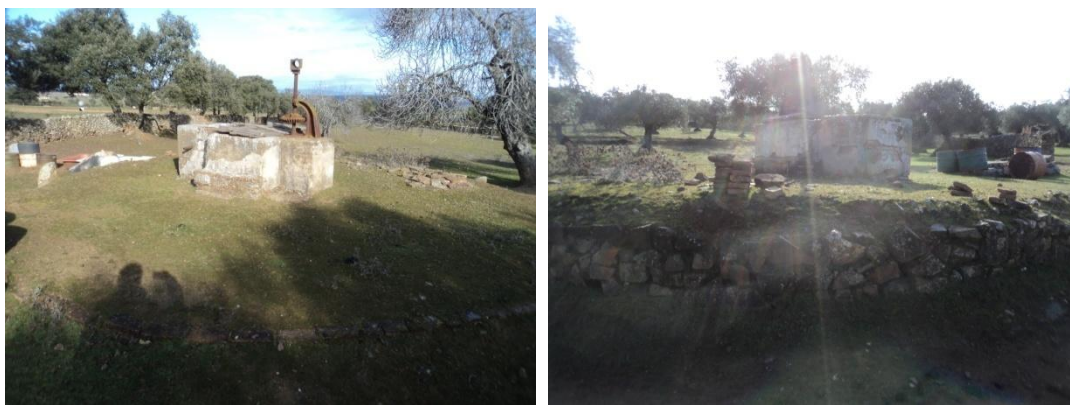
Figura 65 y 66: pozo de época contemporánea restaurado con cemento.

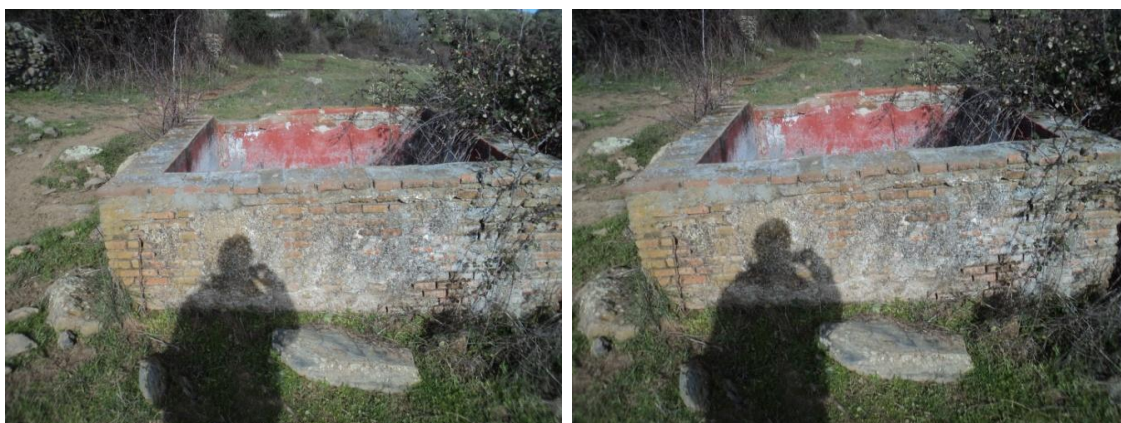
Figura 67 y 68: Pilón contemporáneo para abrevadero del ganado.

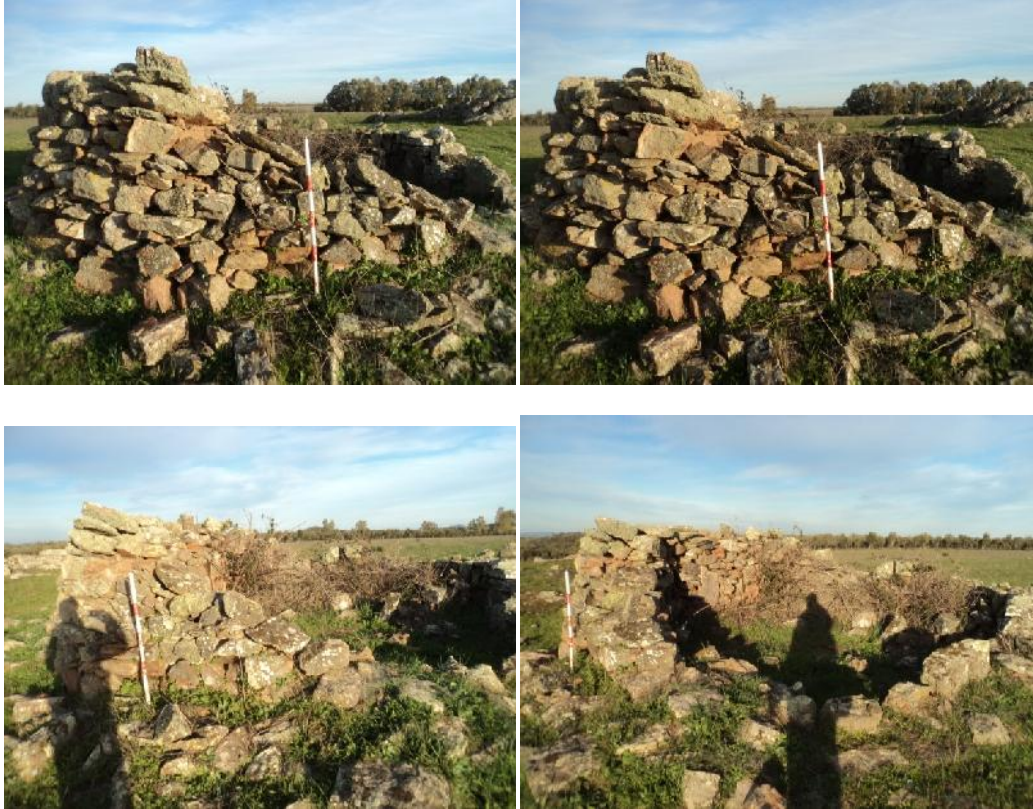
Ficha nº 1: Chozo 1

Chozo de planta circular de mampostería de cuarcita y pizarra que conservaba un alto de muro de 1.30 metros, un grosor de muro de 50 cm y un diámetro aproximado de unos 3 metros.

4.1. Uso actual. Abandonado

4.2. Estado de conservación. Malo

Muros de mampostería de cuarcita y pizarra
