## ESTUDIO DE IMPACTO AMBIENTAL REFUNDIDO R1

PROYECTO: ESTUDIO DE FACTIBILIDAD Y PROYECTO DE APROVECHAMIENTO DE PIZARRAS, RECURSO DE LA SECCIÓN C. CONCESIÓN DE EXPLOTACIÓN DERIVADA DEL PERMISO DE INVESTIGACIÓN BEA II Nº 06C12.796-00, TÉRMINO MUNICIPAL DE ALBURQUERQUE, BADAJOZ.

PROMOTOR: HISPANAS COMPLEMENTOS S.L.

REDACCIÓN:  
Ignacio García Martín.

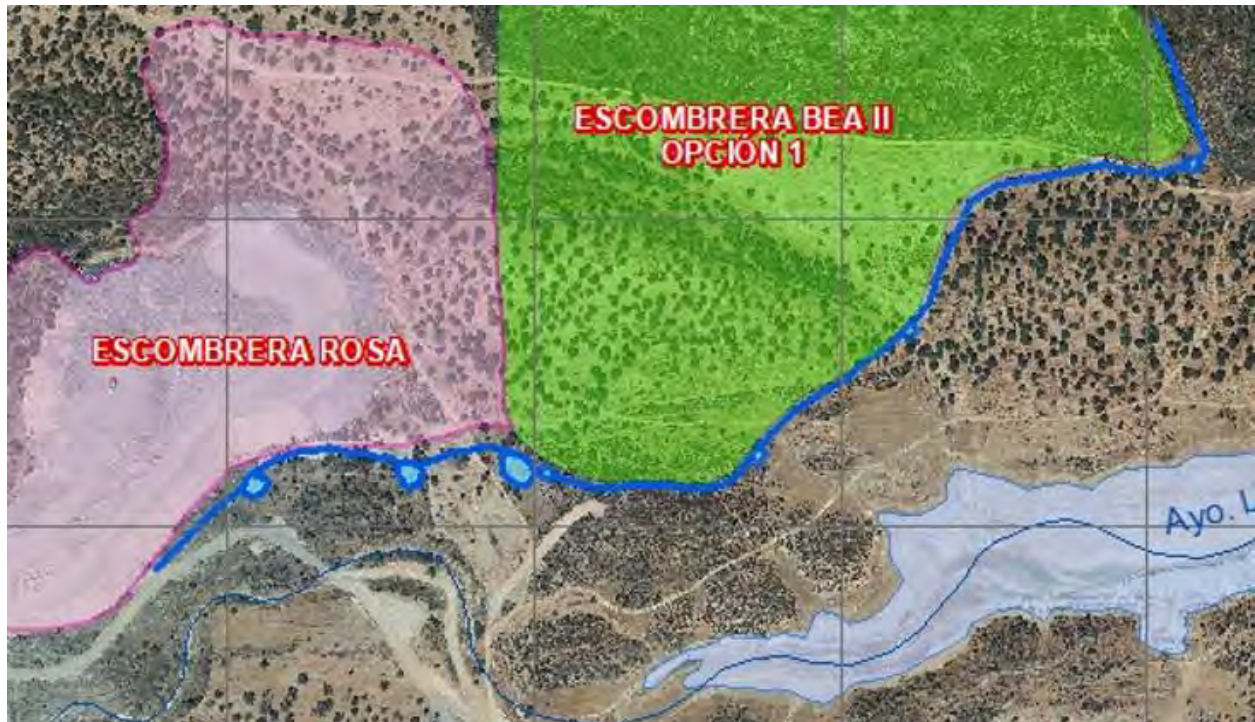
La red de drenaje consiste en ambos casos en cunetas paralelas al pie de la escombrera que se conectan a través de balsas de decantación en las vaguadas del terreno natural. En el plano se aprecia que ambos sistemas de drenaje convergen por uno de los extremos. Las características de las cunetas de drenaje son iguales en las dos escombreras, es decir perfil trapezoidal de 1 metro de anchura en la parte superior, 0.5 metros en la base y 0.5 metros de profundidad, sin revestimiento. Ninguna de estas estructuras modifica

la dinámica hidráulica, ya que no afectan a cauces de orden superior, sino solamente a vaguadas clasificadas como *Clase 1, cursos de agua que no reciben afluentes*.

Continuidad entre los elementos de drenaje de las escombreras Rosa y Bea II opción 1

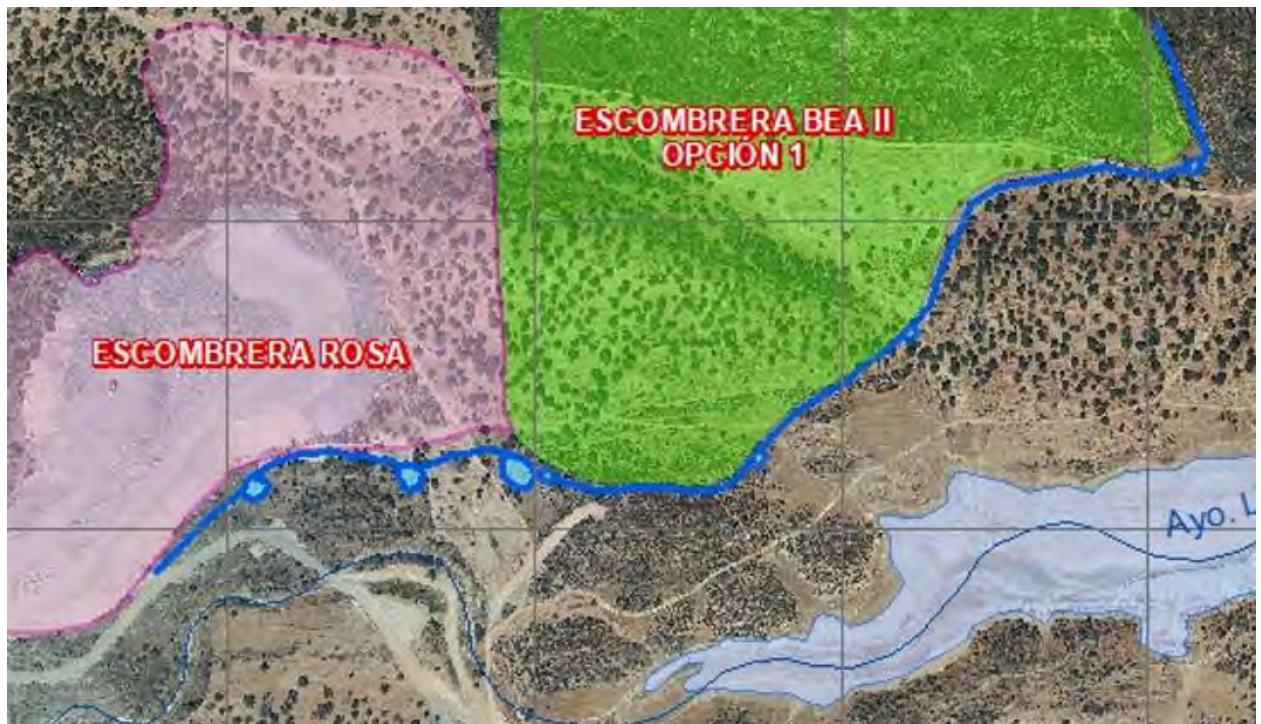
La red de drenaje consiste en ambos casos en cunetas paralelas al pie de la escombrera que se conectan a través de balsas de decantación en las vaguadas del terreno natural. En el plano se aprecia que ambos sistemas de drenaje convergen por uno de los extremos. Las características de las cunetas de drenaje son iguales en las dos escombreras, es decir perfil trapezoidal de 1 metro de anchura en la parte superior, 0.5 metros en la base y 0.5 metros de profundidad, sin revestimiento. Ninguna de estas estructuras modifica la dinámica hidráulica, ya que no afectan a cauces de orden superior, sino solamente a vaguadas clasificadas como *Clase 1, cursos de agua que no reciben afluentes*.

Continuidad entre los elementos de drenaje de las escombreras Rosa y Bea II opción 1

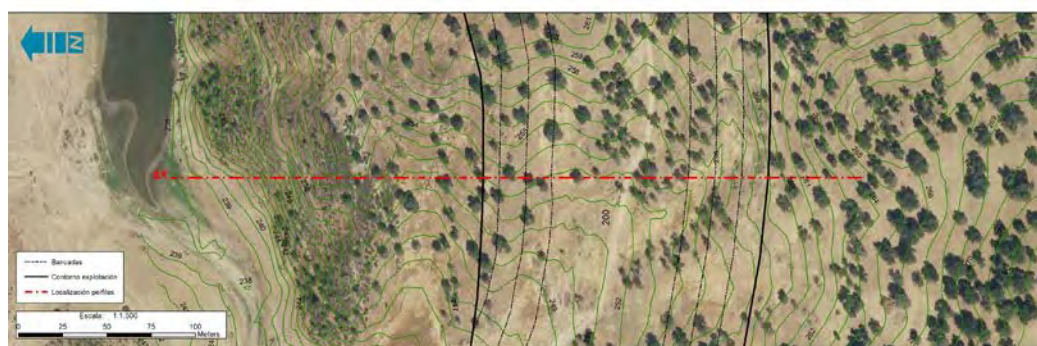
PERFIL B-B'

La cantera es una explotación a cielo abierto estructurada en 4 bancos de 15 metros de altura, separados por bermas de 11 metros. La altura de la cantera en la vertical mayor es de 61 metros. el ángulo de talud de cada banco es de 75º y el talud general de la explotación tiene una inclinación de 45º, 1H / 1V.

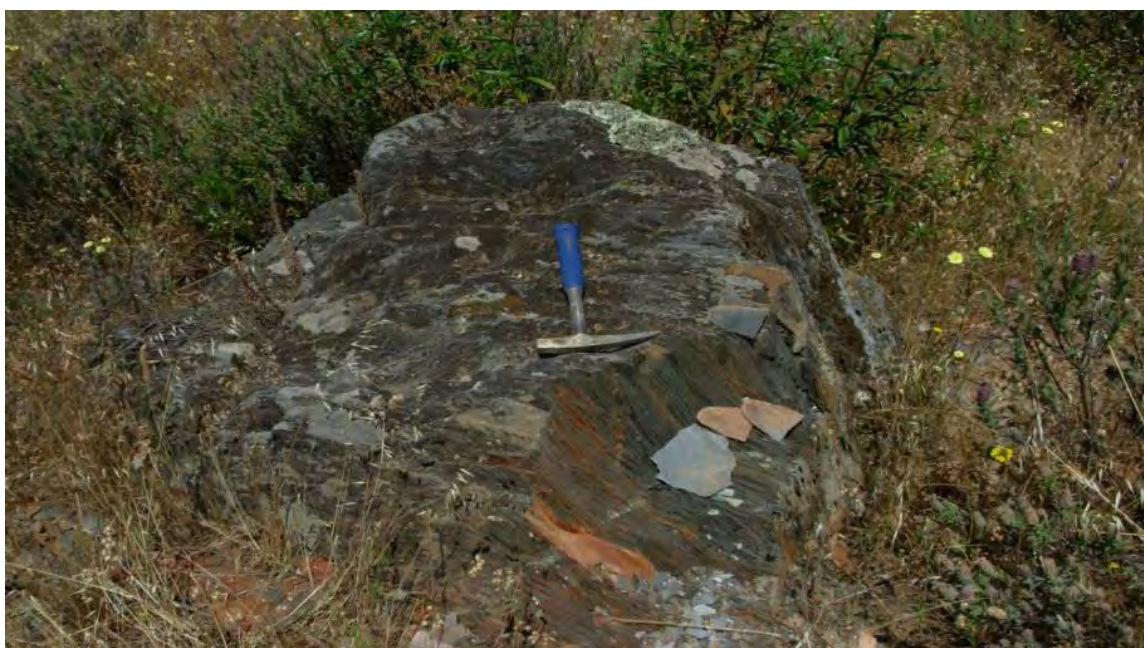
Consisten en un paquete monótono de pizarras negras, algo ampelíticas, con frecuentes inclusiones de sulfuros metálicos, que intercalan pasadas de metarenitas de espesor centimétrico. Es característica la foliación en libro. Entre este paquete es donde afloran los sill de diabasa que se explican en el apartado dedicado a rocas intrusivas. Se incluyen las diabasas dentro de este tramo porque es donde tienen una representación importante, formando sills plegados de potencia decamétrica a hectométrica y con corridas kilométricas. En los tramos superiores se encuentran estas rocas intrusivas formando cuerpos de potencia decimétrica a métrica, de muy escasa corrida (100 m en el mayor de los reconocidos) y que forman sills o bien diques subparalelos a la estratificación.

Las pizarras de este tramo presentan en superficie un aspecto lustroso y consistente (menos alterado que las pizarras grises) y se aprecia mejor la foliación. Forman un paquete en disposición subvertical, de espesor hectométrico y más de 2000 metros de corrida.

Esta formación se localiza en ambos flancos de la estructura sinclinal, apoyada sobre materiales del Silúrico.

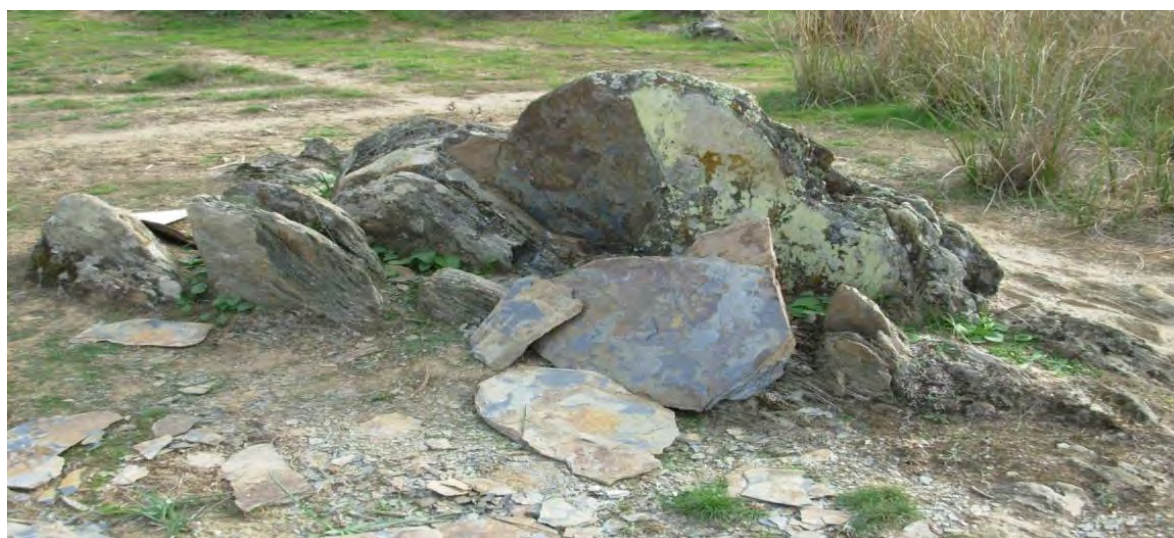
La formación empieza por un paquete de grauvacas de unos 15 metros de espesor que descansa sobre las calizas citadas en el párrafo anterior. Sigue a estas grauvacas un estrato muy monótono de pizarras grises, formadas por una alternancia de metapelitas y metarenitas de unos 300-400 metros de espesor (aunque al estar plegado ocupa una superficie muy grande). Muestra claramente tres aspectos característicos distintivos con respecto al tramo de pizarras de muro: su color es mucho más gris, debido a su composición más sericítica frente a las pizarras negras más ampelíticas (grafito), la meteorización les ha afectado mucho más en superficie, y la lineación de intersección entre la estratificación y la esquistosidad pincha unos 35°-45°-W, frente a las pizarras negras de muro en donde esta lineación es siempre horizontal.

Esta formación ocupa el núcleo del sinclinal de Sao Mamede - La Codosera.

Todos estos metasedimentos, al igual que las intrusiones básicas, se estructuran en capas subverticales de dirección N-100-E, variando hacia N-70-E a medida que se aproximan al dique de Alentejo – Plasencia. Las pizarras negras del tramo de muro se localizan hacia los flancos del sinclinal de Sao Mamede y las pizarras grises, constituyen el techo de la serie estratigráfica y están separadas de las anteriores por una franja de calizas y grauvacas con morfología lenticular.

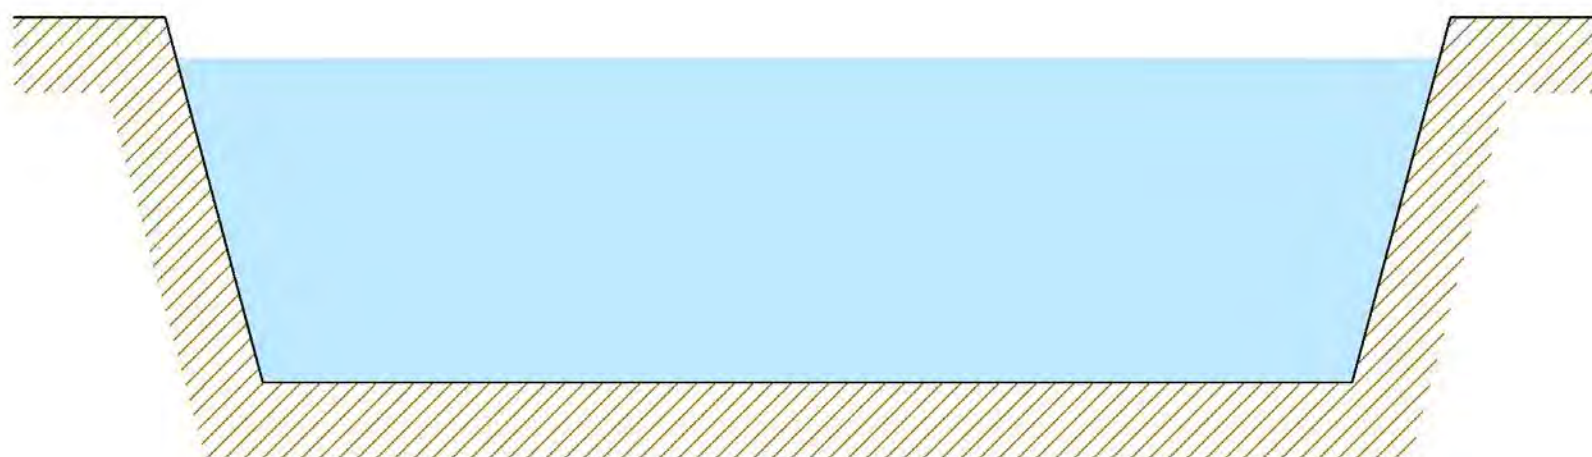
#### ALIVIADERO DE LA CANTERA Y CUNETA PERIMETRAL DE LA ESCOMBRERA

BASE MAYOR 1 m  
BASE MENOR 0.5 m  
PROFUNDIDAD 0.5 m  
EXCAVACIÓN SIN REVESTIR

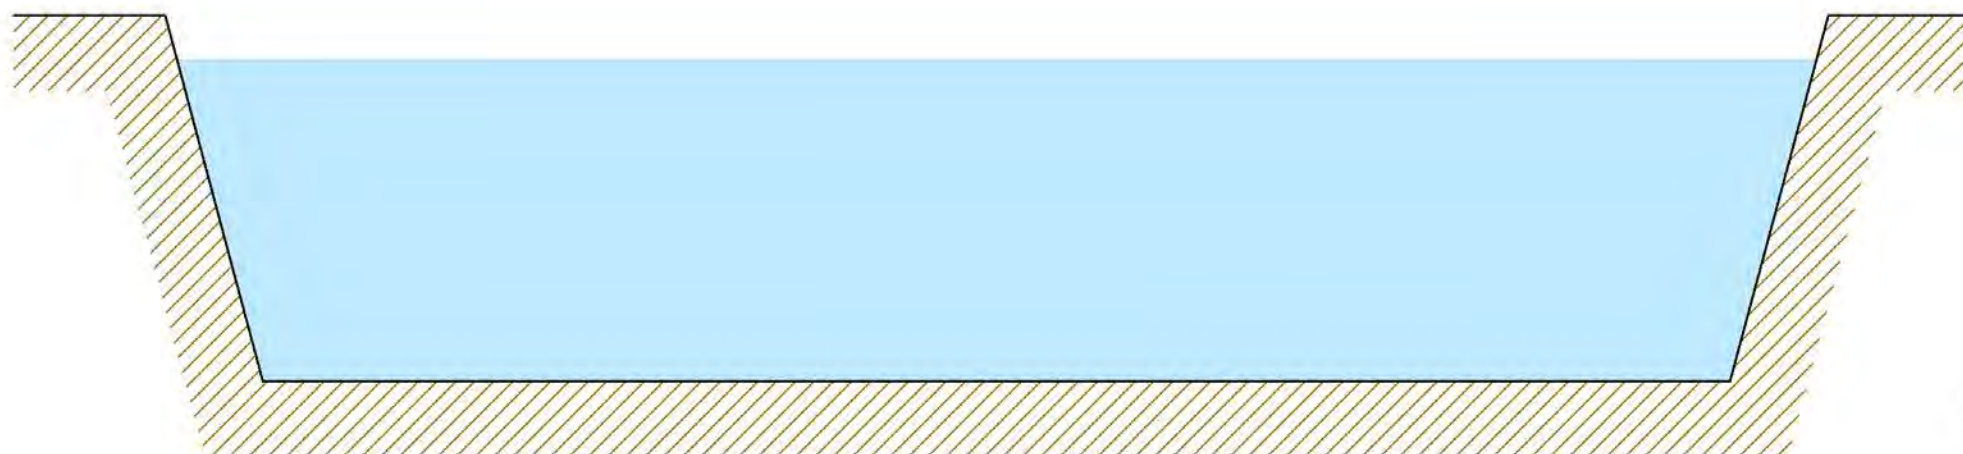
#### BALSAS DE DECANTACIÓN DE LA ESCOMBRERA

LONGITUD ARISTA SUPERIOR 10 m  
ÁNGULO DE TALUD 1V/1.7H  
PROFUNDIDAD 2 m  
EXCAVACIÓN SIN REVESTIR

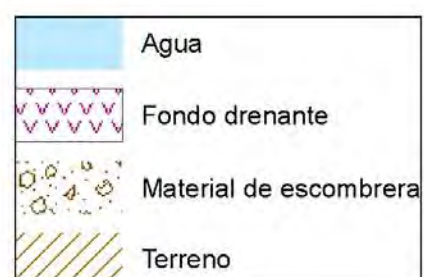
#### FONDO DRENANTE

LONGITUD 382 m  
 ANCHURA 10 m  
 ALTURA 2 m  
 PENDIENTE LONGITUDINAL 4%  
 SECCIÓN MOJADA 1,668 m<sup>2</sup>  
 FONDO EN ROCA SIN REVESTIR  
 CONSTRUCCIÓN CON BLOQUES DE ROCA

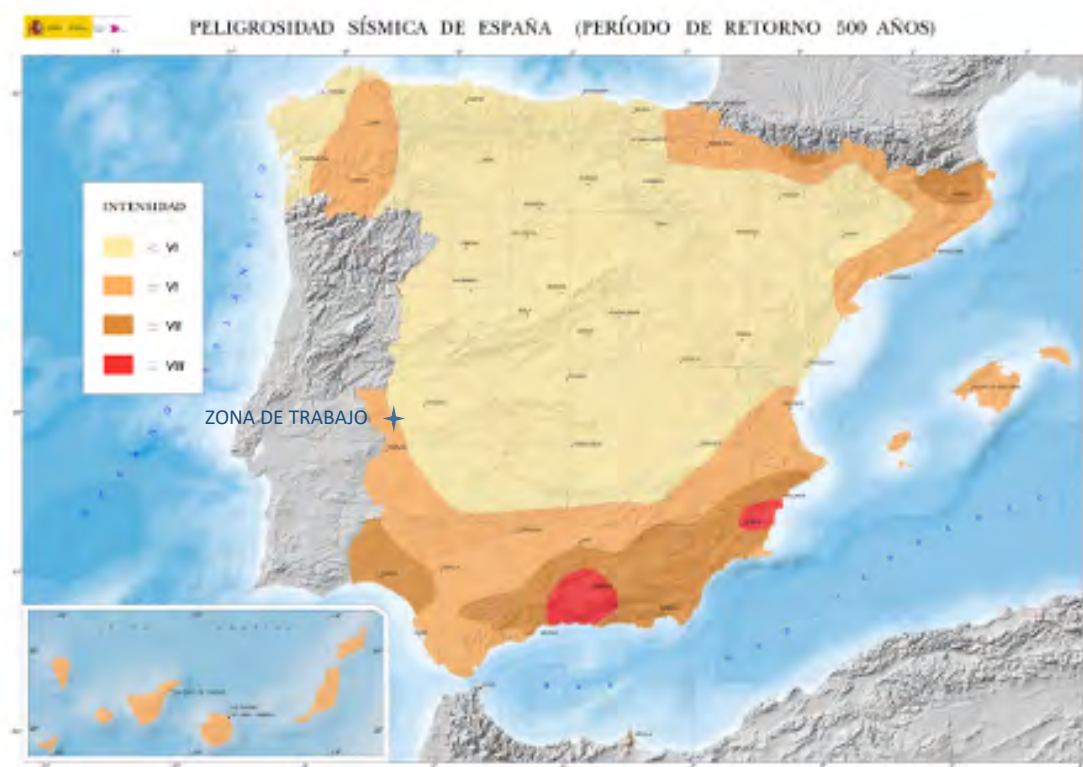
El Mapa de Peligrosidad Sísmica del Instituto Geográfico Nacional, establece una cartografía por valores de intensidad del sismo para un periodo de retorno de 500 años.

Dentro de este mapa, la zona del proyecto se localiza en la zona de intensidad VI, que conforme a la Escala Macrosísmica Europea (EMS) corresponde a una susceptibilidad por peligrosidad de INTENSIDAD BAJA. Así mismo, en la cartografía del PLASISMEX, la clasificación de la zona de trabajo es de VULNERABILIDAD BAJA.

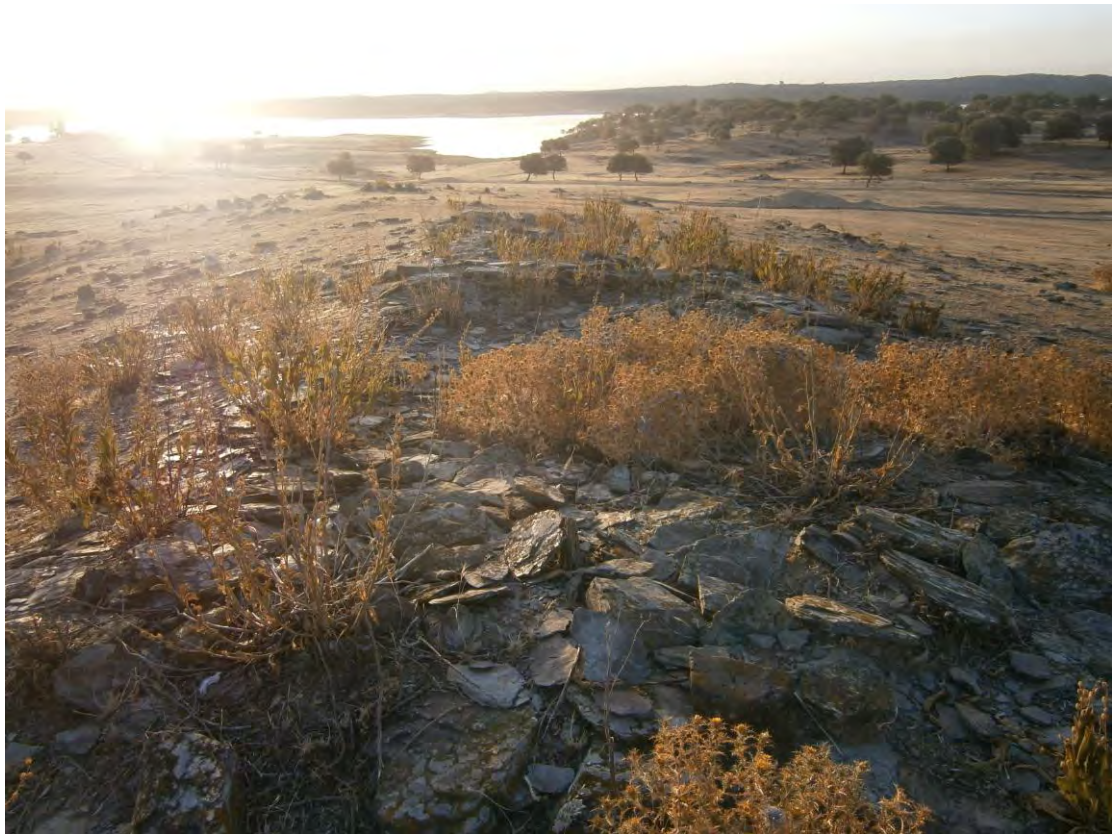
Con estas características hemos localizado tres unidades edilicias (Estructura I, III y V). La mayor de ellas, **Estructura I**, compuesta por tres estancias. Las dimensiones de esta unidad son 15,75 x 4,3 m, las estancias se presentan apenas definidas. Hay que reseñar que ésta se encuentra fuera de los límites de la superficie destinada a escombrera, aunque dentro de la parcela.

**Fig 5. Vista desde el oeste de Estructura I**

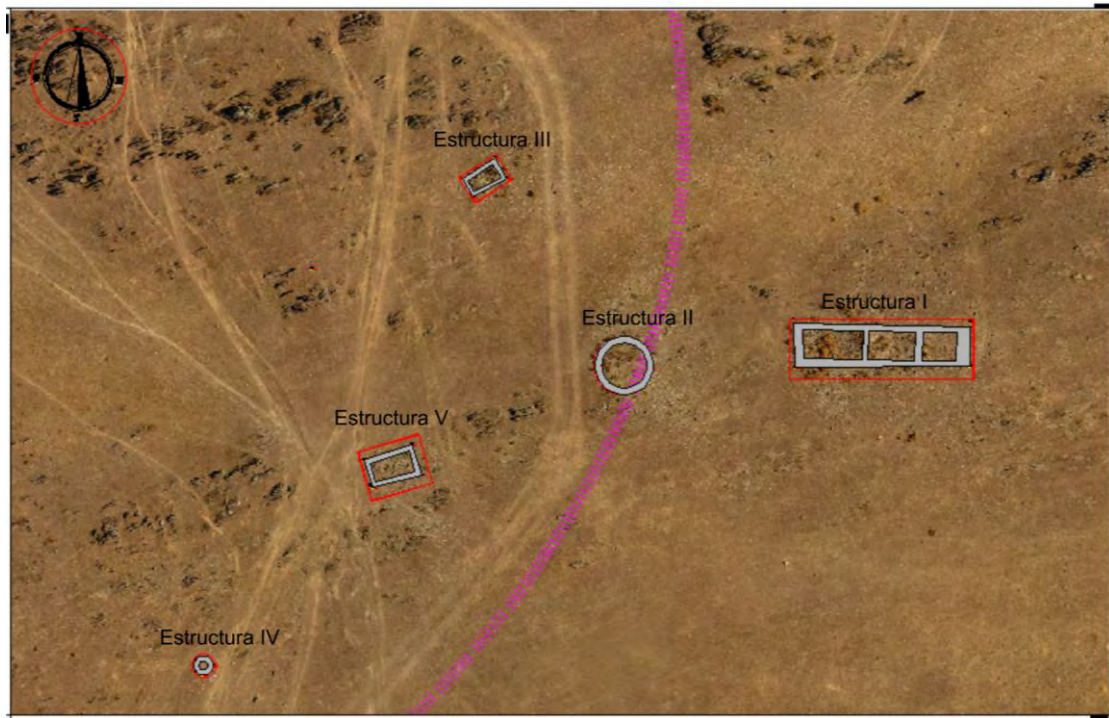
Al occidente de esta estructura, en la cima del cerro, se localizan Estructuras III y V. Ambas presentan una única estancia y sus dimensiones son 2.5 x 4.4 m para **Estructura III** y 1.8 x 3.3 m para **Estructura V**.

Fig 6. Lamina de situación para las estructuras identificadas en la Zona I

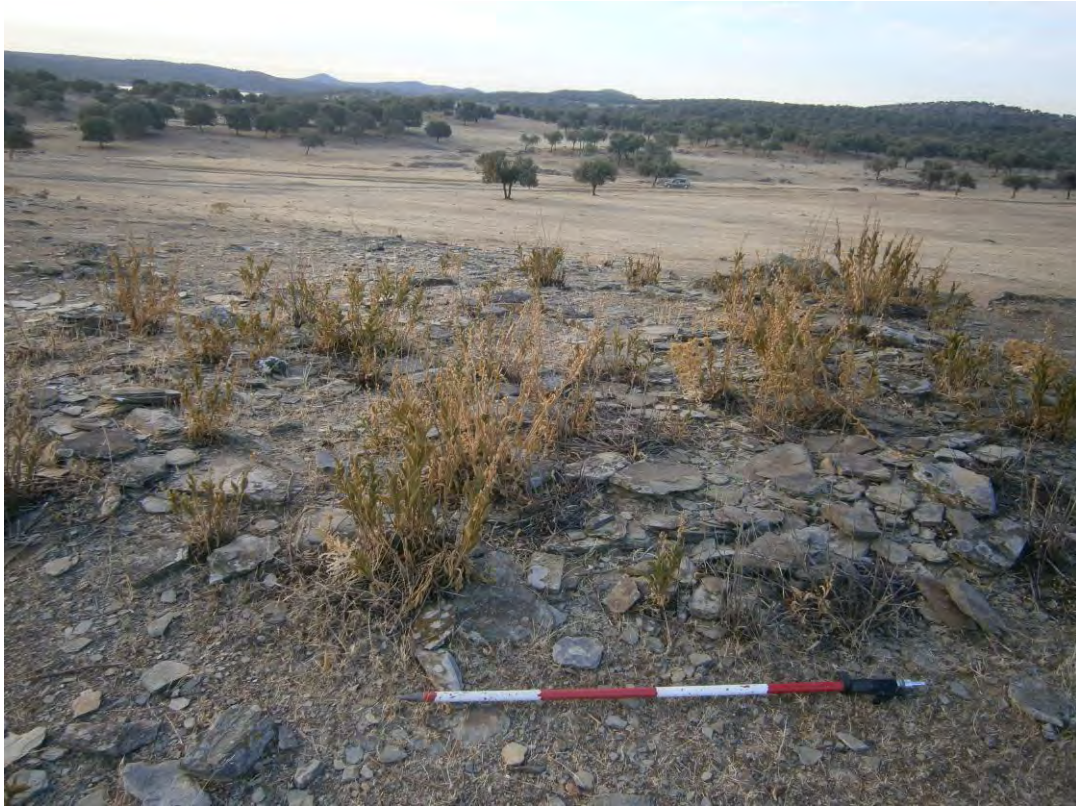
Además de las estructuras descritas, ya hemos mencionado con anterioridad, la presencia de otras estructuras de planta circular. La primera de ella, **Estructura II**, se caracteriza por el empleo de mampuestos de formato medio de pizarra, trabados con barro. Presenta un diámetro cercano a los 6 metros y apenas si conserva la hilada inicial de sus paramentos.

**Fig 7. Vista desde el Norte de Estructura II**

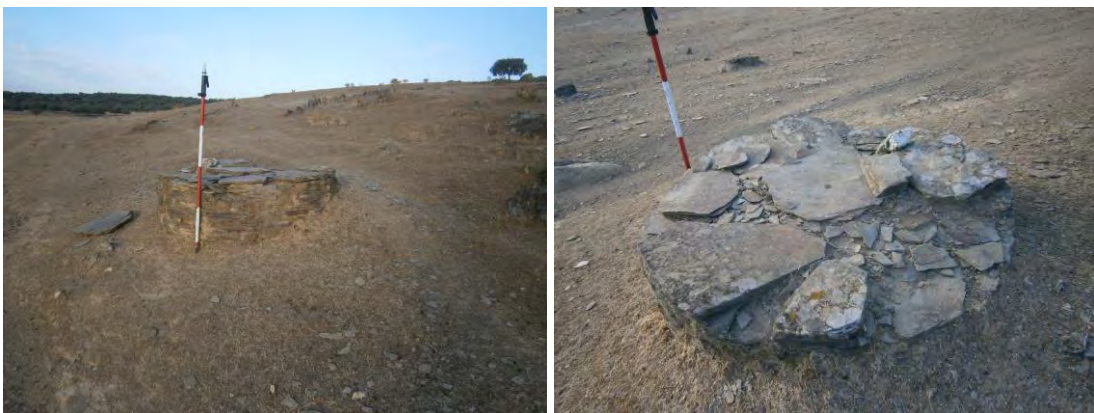
El último ejemplo de las estructuras circulares es la identificada con el número **IV**, cuyo modo constructivo nos remite al descrito anteriormente y que presenta un diámetro de 1.5 m y conserva un alzado en su punto máximo de 70 cm. Este ejemplo se localiza también en la cima del cerro, ya en su vertiente meridional.

**Fig 8. Diferentes vistas de estructura IV**

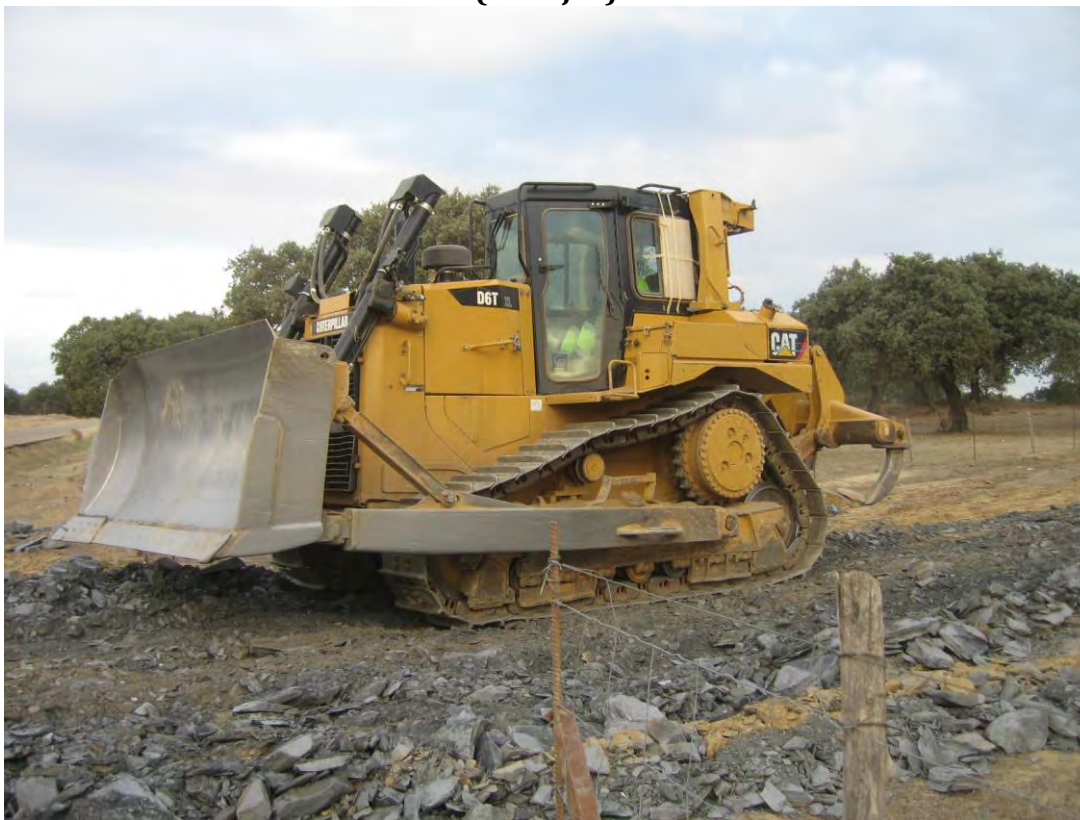
Todo el movimiento de tierra relacionado con los trabajos aquí descritos ha sido realizado con un Bulldozer Caterpillar D6T XL.

Figura 4: Bulldozer Caterpillar D6T XL empleado en los trabajos descritos en el presente informe

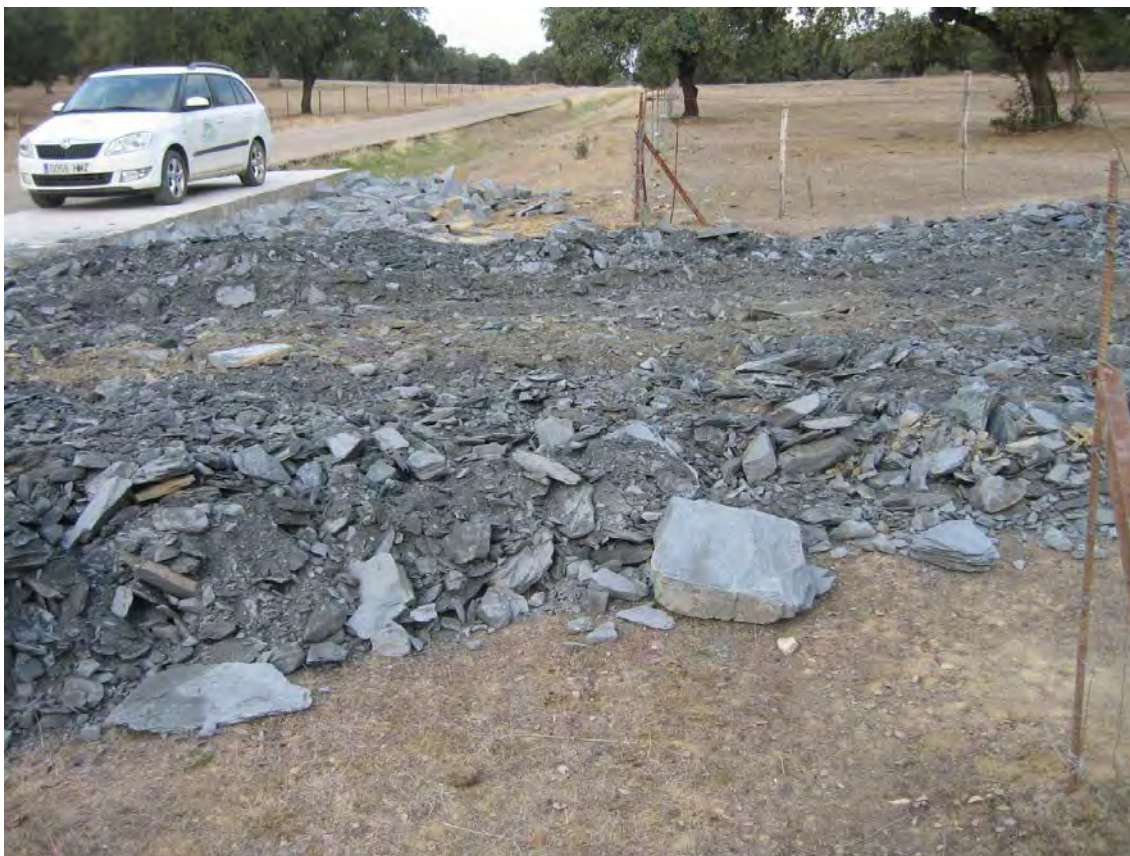
El desnivel de la cuneta existente entre la pista asfaltada y el terreno natural se salvó por medio de una plataforma de hormigón y relleno de escombros procedentes de la cercana cantera, trabajos que habían sido realizados previamente a los trabajos aquí descritos.

Figura 5: Plataforma de hormigón y escombros que salvan el desnivel entre la pista asfaltada y el terreno natural donde inicia el camino.

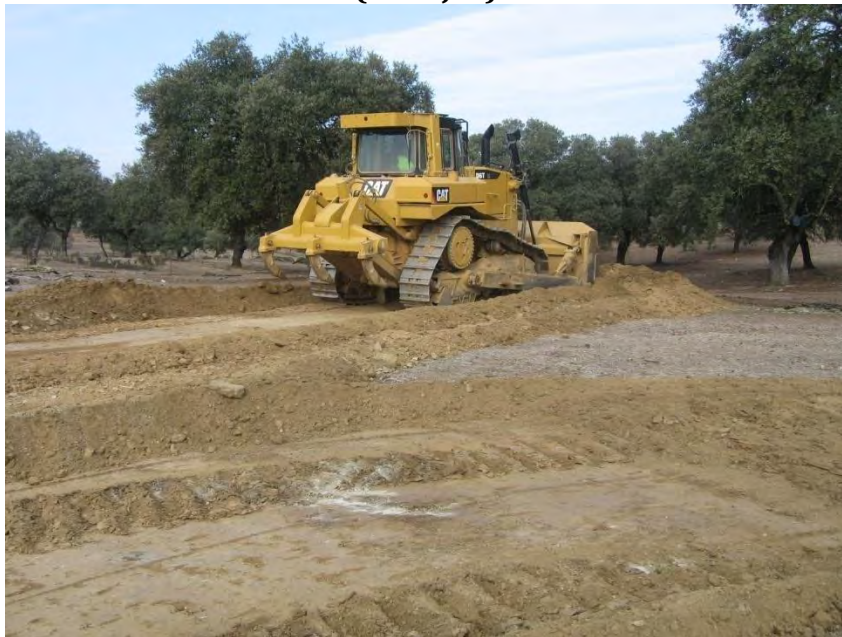
El camino discurre por un terreno alomado con escasa potencia de suelo, donde los afloramientos de pizarra abundan, algunos de los cuales fueron arrasados por la máquina a su paso. En consecuencia, la profundidad de la zanja excavada apenas alcanza en su profundidad máxima los 15-20 centímetros en los pequeños valles situados entre las lomas, reduciéndose a entre 5 y 10 cm en las cimas.

Figura 6: Movimientos de tierra realizados por el bulldozer para la apertura del camino.

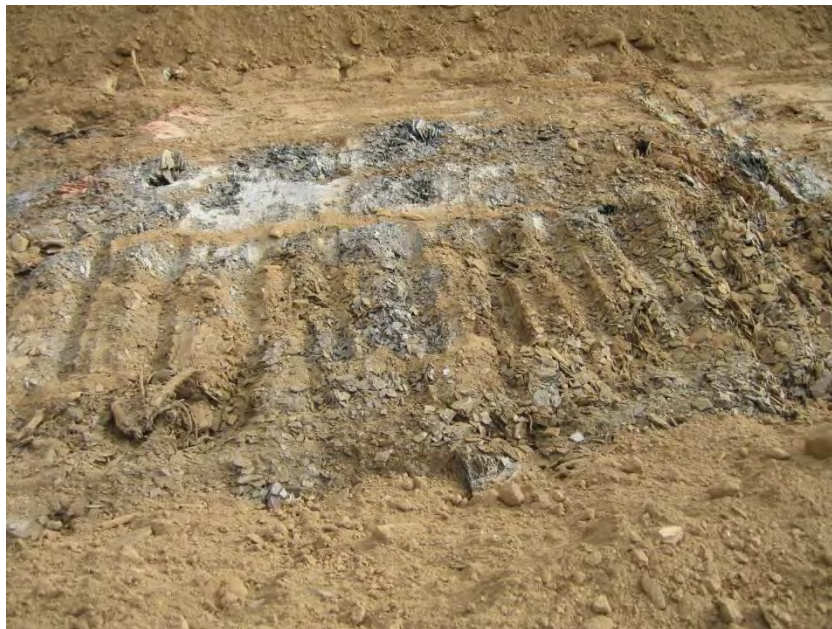
Figura 7: Afloramiento de pizarra arrasado por el bulldozer durante la apertura del camino.

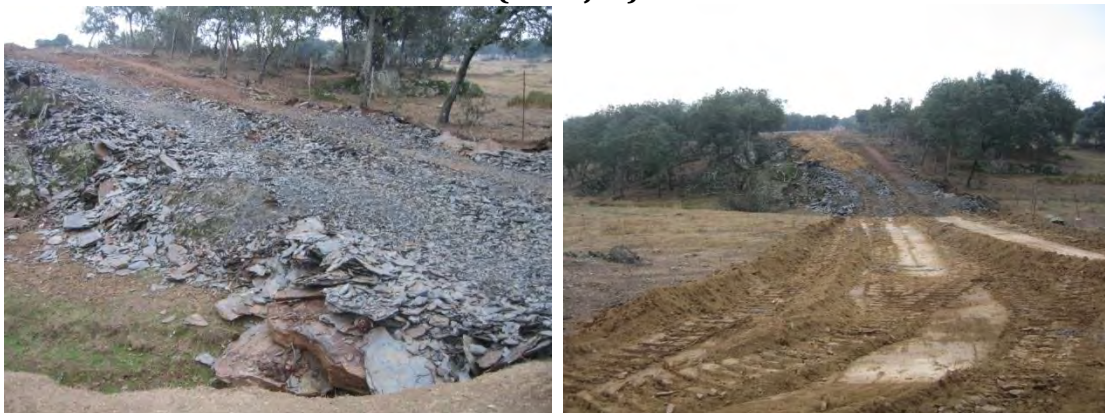
El accidente geográfico más significativo que hubo de salvar el nuevo camino es el cauce de un arroyo, seco en el momento en que se realizaron las obras, situado aproximadamente a mitad de su recorrido, con una pronunciada pendiente en su orilla sur que había sido nivelada previamente mediante escombros de pizarra.

Figuras 11 y 12: Escombros de pizarra que salvan el desnivel del nuevo camino a su paso por el cauce de un arroyo seco.

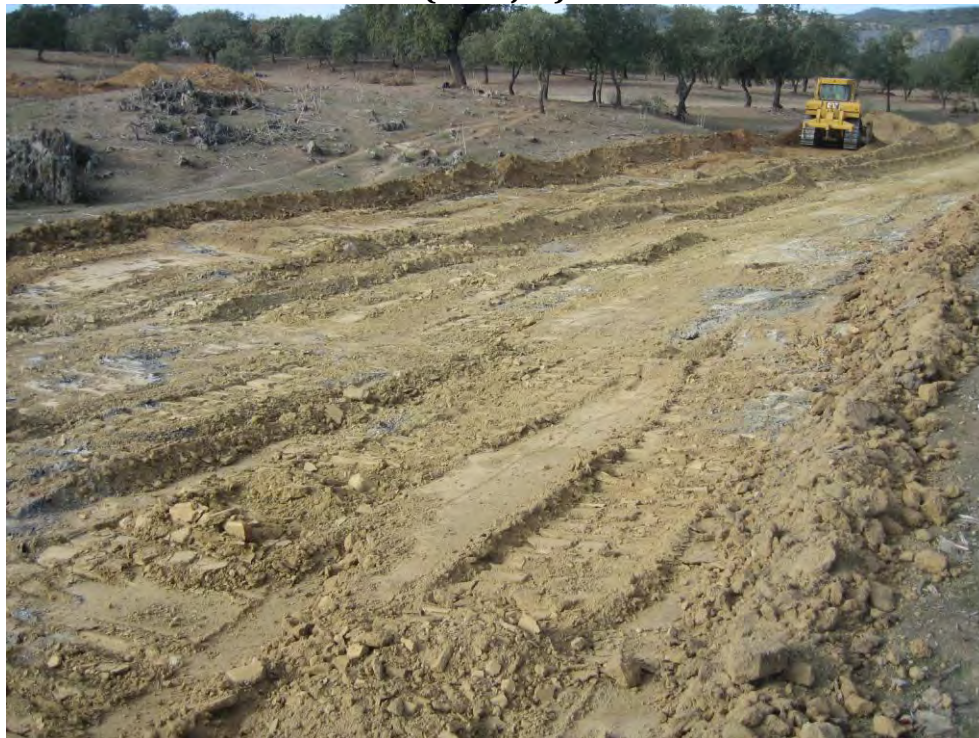
La segunda fase de las obras consistió en la retirada de tierra vegetal sobre el área en que se practicará la apertura del frente experimental número 2. El trabajo consistió en limpiar una superficie aproximadamente rectangular de 70 m. de largo por 30 m. de ancho, cruzada por un camino que se dejó intacto y que será aprovechado en un futuro como vía de comunicación entre el frente experimental 2 y la escombrera. El terreno afectado se localiza en un suelo con abundante afloramientos de pizarra y en ligera pendiente hacia el norte. En consecuencia el espacio excavado presenta escasa profundidad en su lado sur, con entre 5 y 10 cm de profundidad, y algo más en su extremo norte, con entre 15 y 25 centímetros de profundidad.

Figura 13: Retirada de tierra vegetal sobre el frente experimental número 2

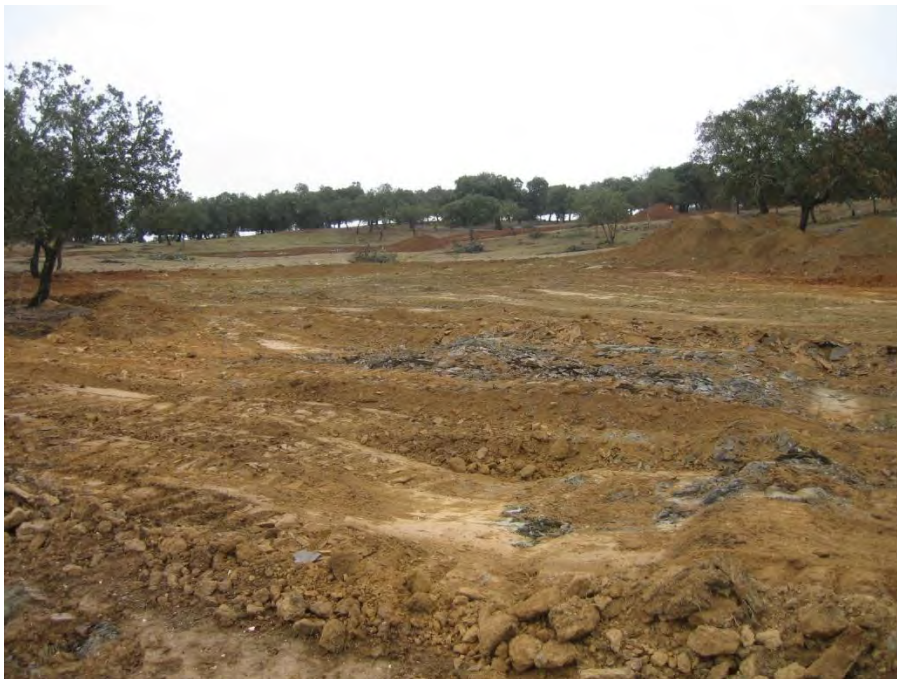
Figura 15: Área norte del frente experimental 2 donde se aprecian los restos de los afloramientos de pizarra arrasados por el bulldozers

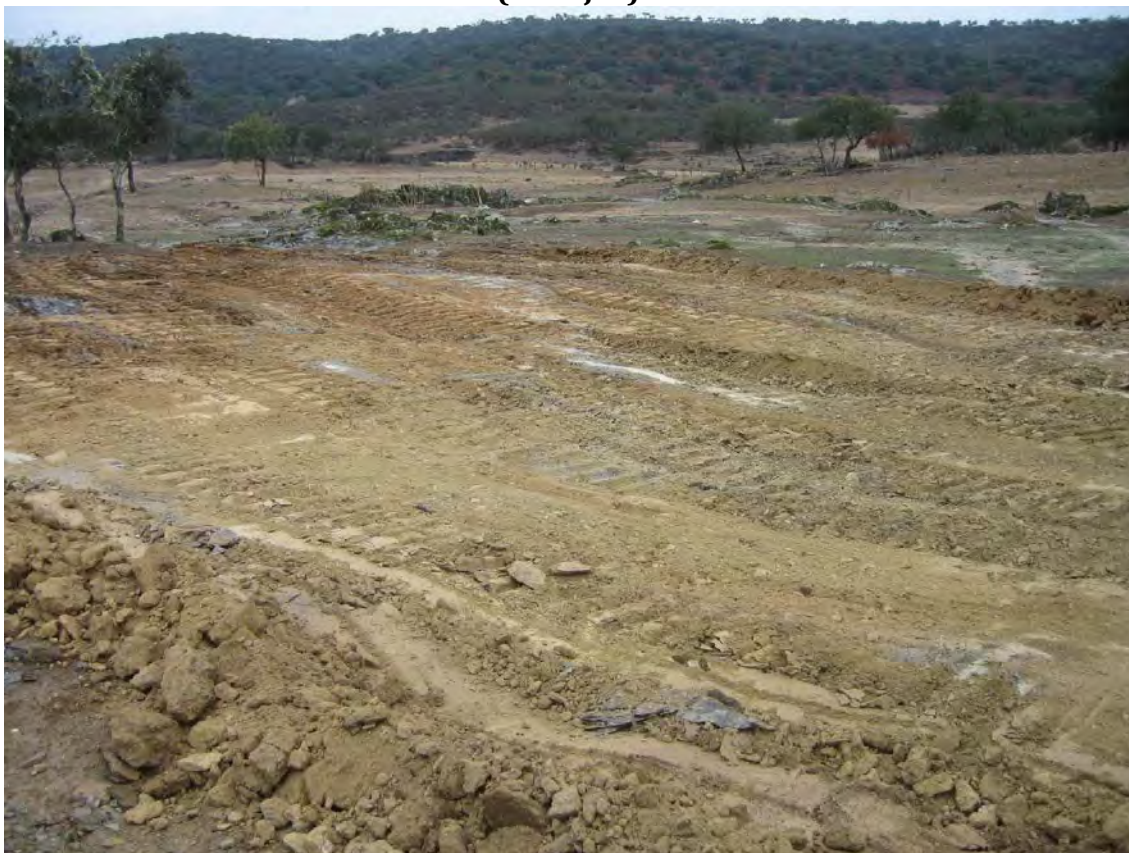
Figura 17: lado norte del frente experimental situado en ligera pendiente y en el que se observa una mayor potencia de suelo.

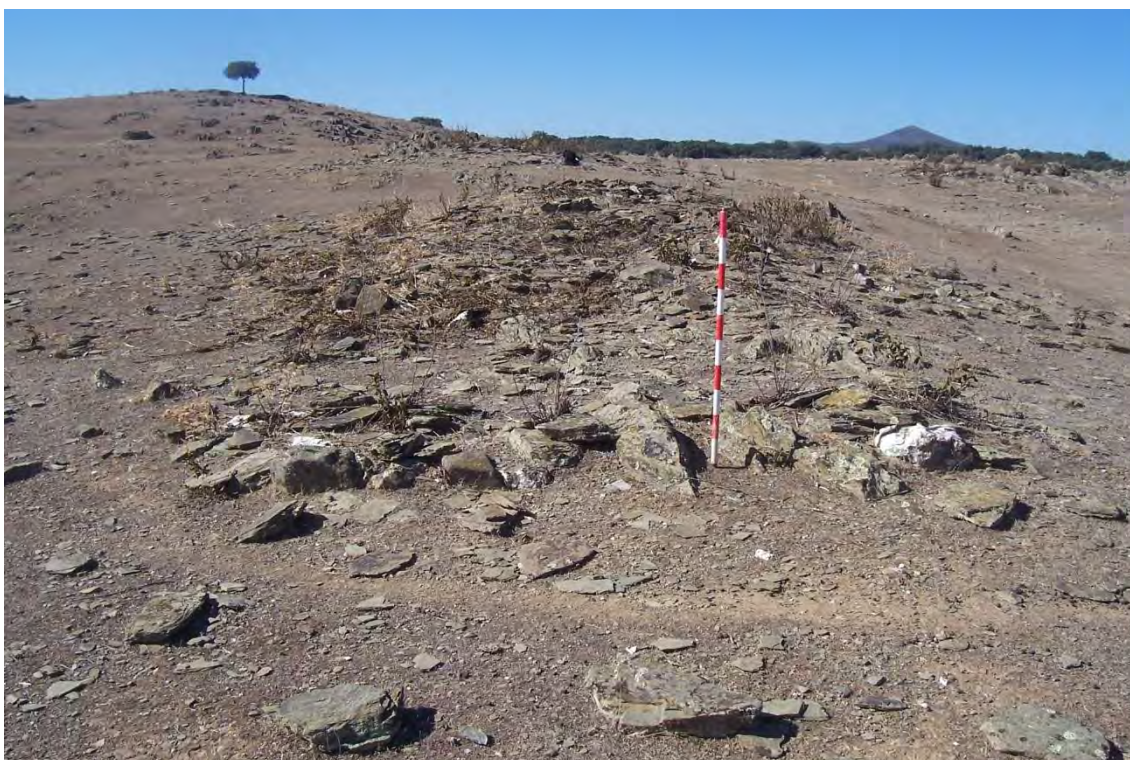
Figura 20: Estructura 1 desde el lado este

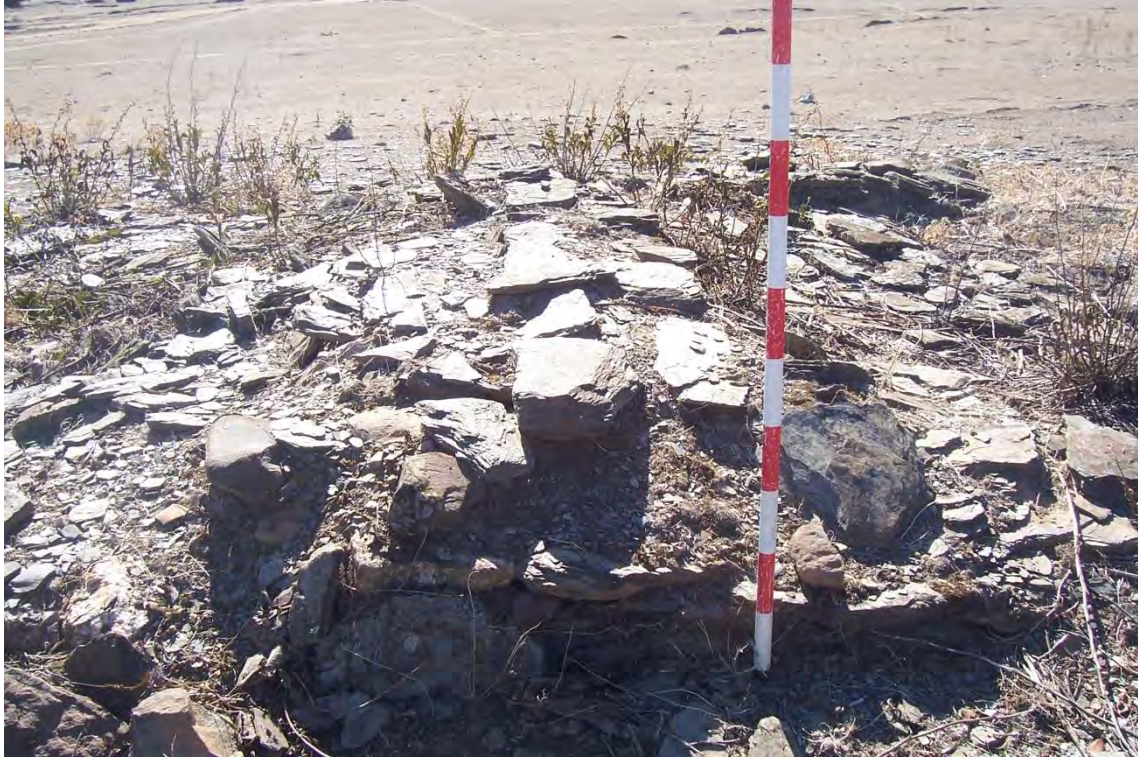
Figura 21: Máxima altura conservada de la estructura 1

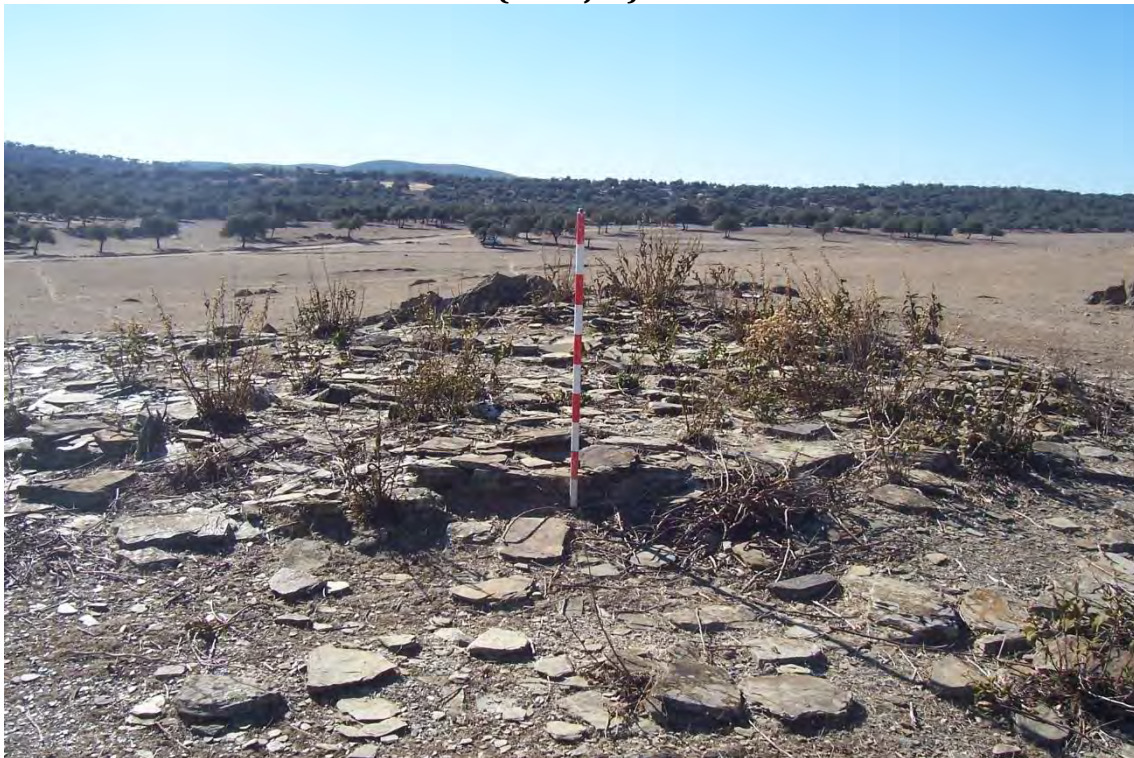
Figura 23: Máxima altura de la estructura 2

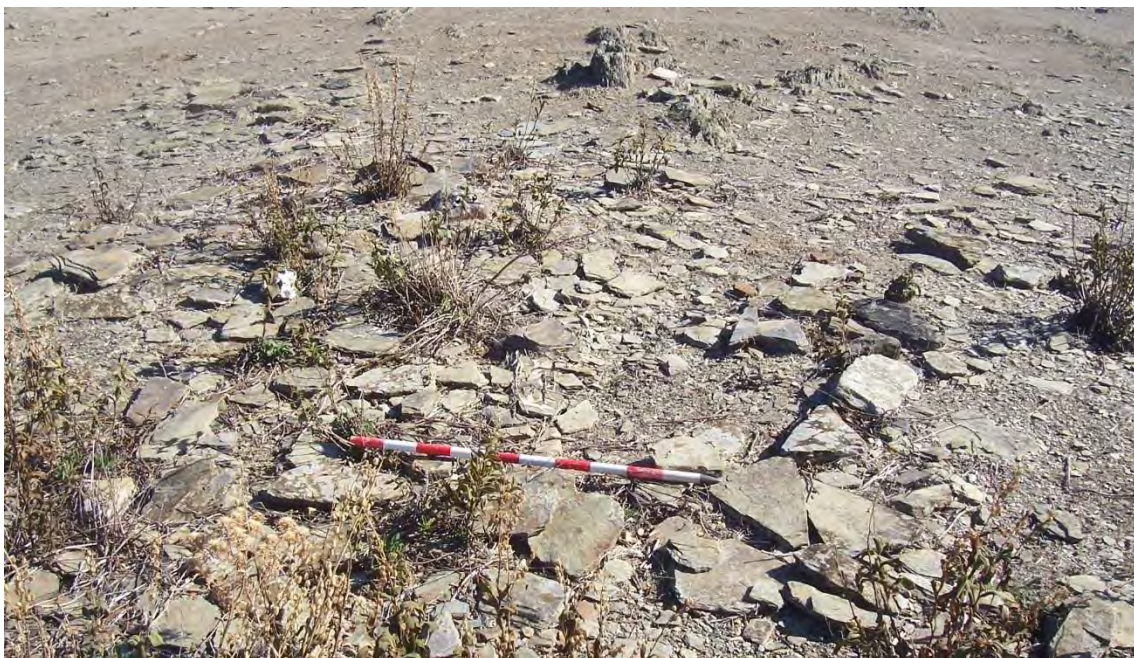
Figura 24: Estructura 2 arrasada hasta el nivel de la solería y material constructivo disperso.

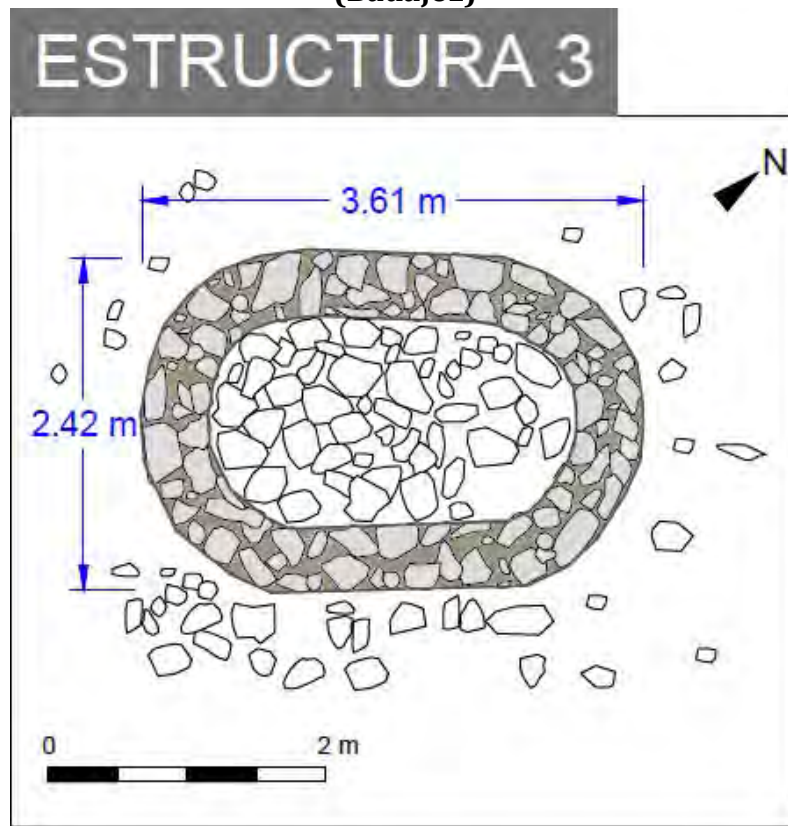
Plano 4: Plano de la estructura 3

Esta estructura se sitúa ligeramente desplazada más al norte. Su planta dibuja una forma de ovoide, con unos 3,61 m en su eje largo y 2,42 m de máxima anchura, aunque el abundante material disperso en el entorno de la estructura impide reconocer con nitidez el perfil de su planta. La estructura se asocia a un afloramiento de pizarra. No se han hallado ningún otro tipo de material asociado a la estructura. El eje longitudinal se oriente en sentido suroeste-noreste.

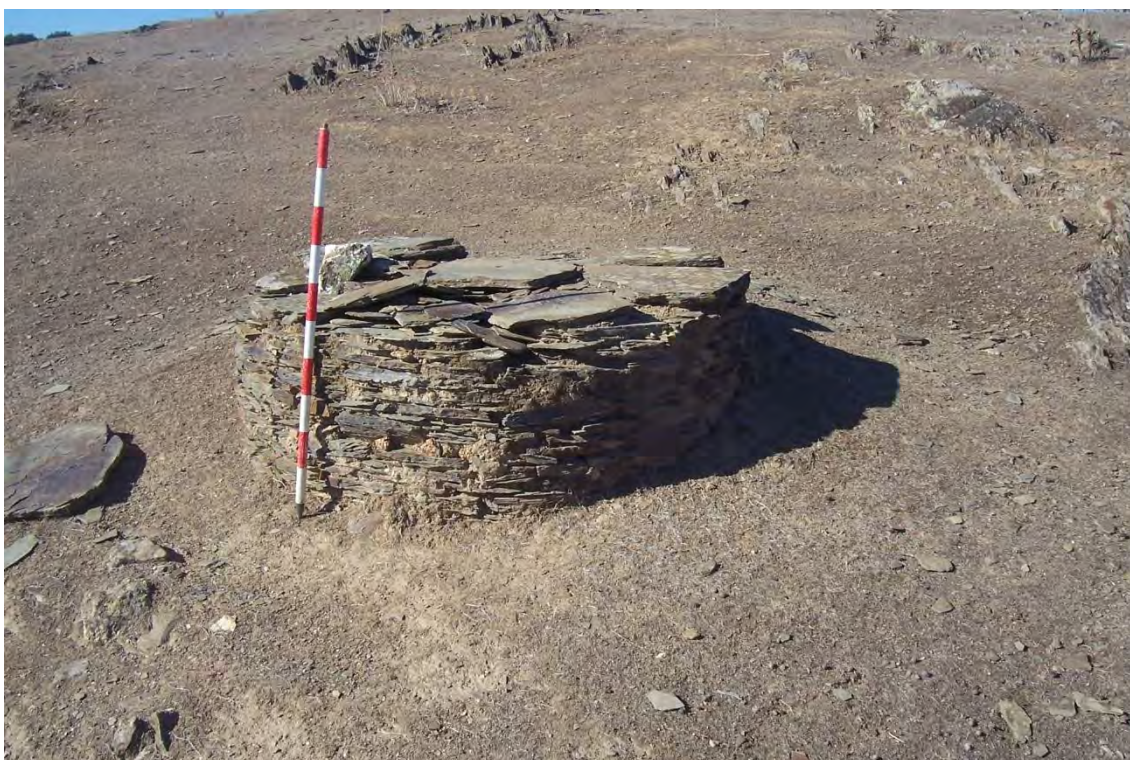
Figura 27: Estructura 4

Se trata de la estructura mejor conservada, situada en el extremo occidental del conjunto. Consiste en lo que parece haber sido el brocal circular de un pozo, hoy cegado, construido totalmente en mampostería de lascas de pizarra, con algunos fragmentos de cuarzo insertos, unidas con barro. El brocal posee un diámetro de 1,50 m. y, en su estado actual, una altura máxima de 50 cm, situándose al mismo nivel de la rasante del suelo en pendiente del cerro.
