## ESTUDIO DE IMPACTO AMBIENTAL REFUNDIDO R1

PROYECTO: ESTUDIO DE FACTIBILIDAD Y PROYECTO DE APROVECHAMIENTO DE PIZARRAS, RECURSO DE LA SECCIÓN C. CONCESIÓN DE EXPLOTACIÓN DERIVADA DEL PERMISO DE INVESTIGACIÓN BEA II Nº 06C12.796-00, TÉRMINO MUNICIPAL DE ALBURQUERQUE, BADAJOZ.

PROMOTOR: HISPANAS COMPLEMENTOS S.L.

REDACCIÓN:  
Ignacio García Martín.

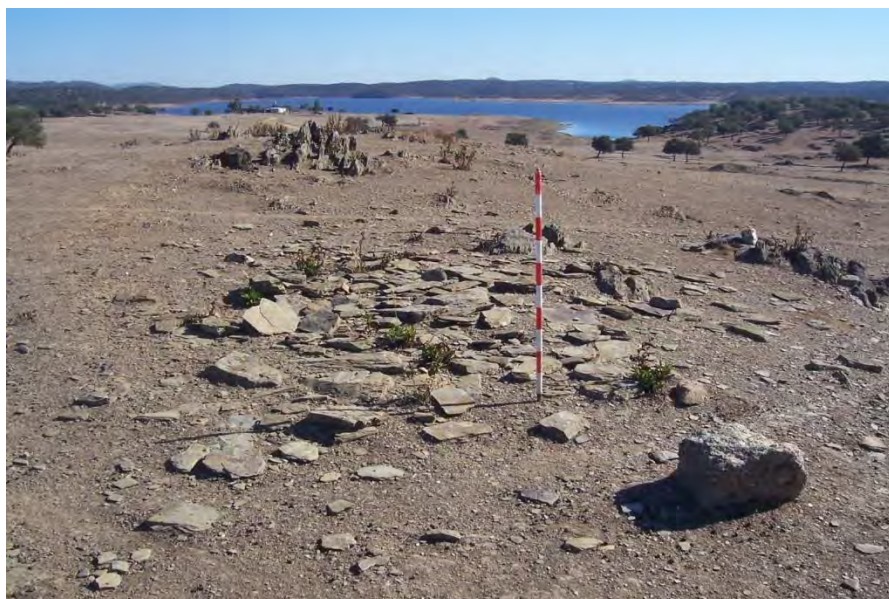
Estructura arrasada hasta el nivel de la solería, cuyo perfil se halla también muy deteriorado por la dispersión del material que la integra. La planta dibuja una forma rectangular cuyo eje longitudinal se oriente en sentido suroeste-noreste y cuyas medidas aproximadas son 4 metros de largo por 2,50 de ancho. En torno a la estructura se conservan rocas de cuarzo y un fragmento de granito que parecen haber formado parte de la base de unos muros hoy totalmente arrasados. La ausencia de tejas indica que, de haber contado con una cubierta, esta fue de naturaleza vegetal. El escaso desarrollo en alzado de sus muros nos impide conocer el número y orientación de sus vanos.

Figura 28: Estructura 5 desde el suroeste

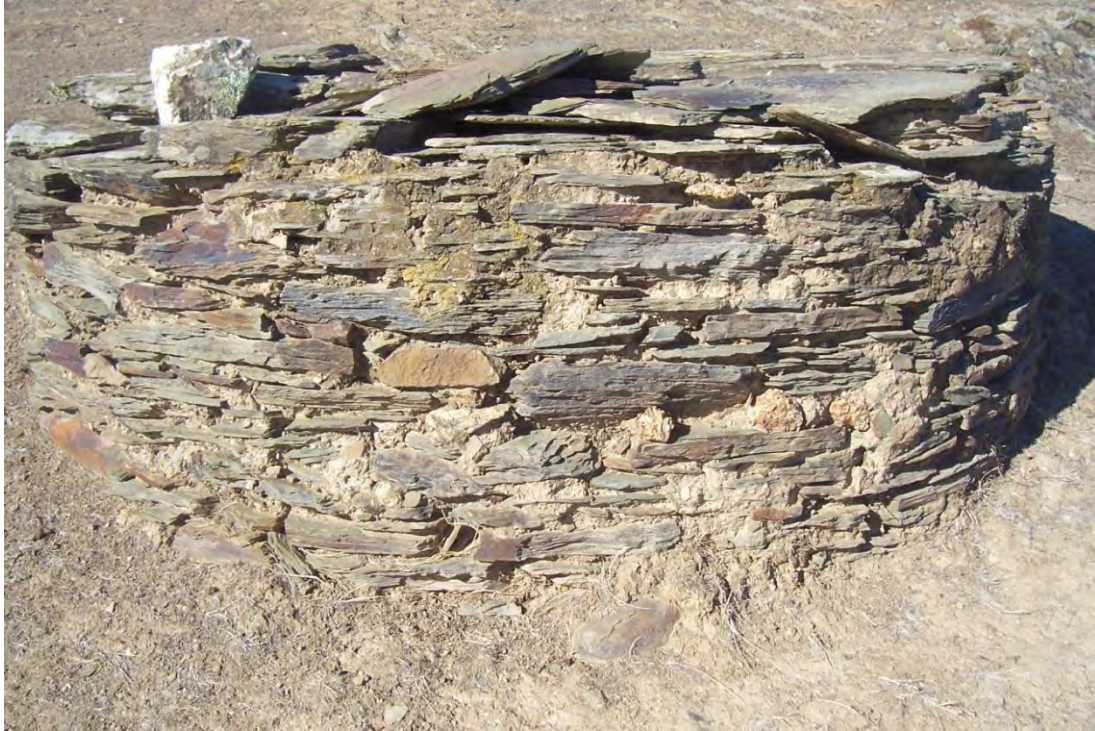
Figura 30: Mampostería de pizarra aglutinada con barro, con fragmentos de cuarzo y granito insertos como calzos para regularizar las tongadas.

para los muros, sobre las que se elevan las tongadas más regulares de lascas de pizarra.

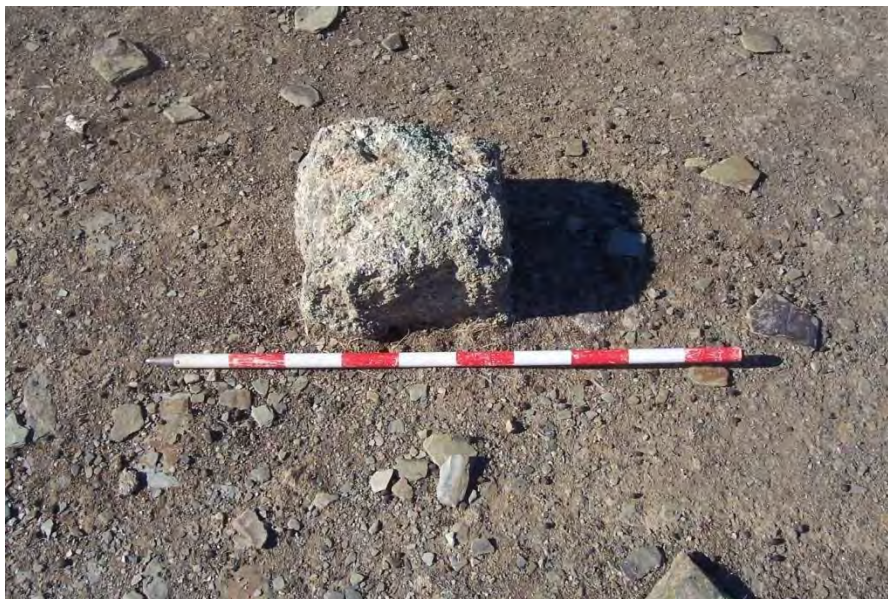
Figura 31: Fragmento de granito asociado a la estructura IV empleado en la cimentación del muro.

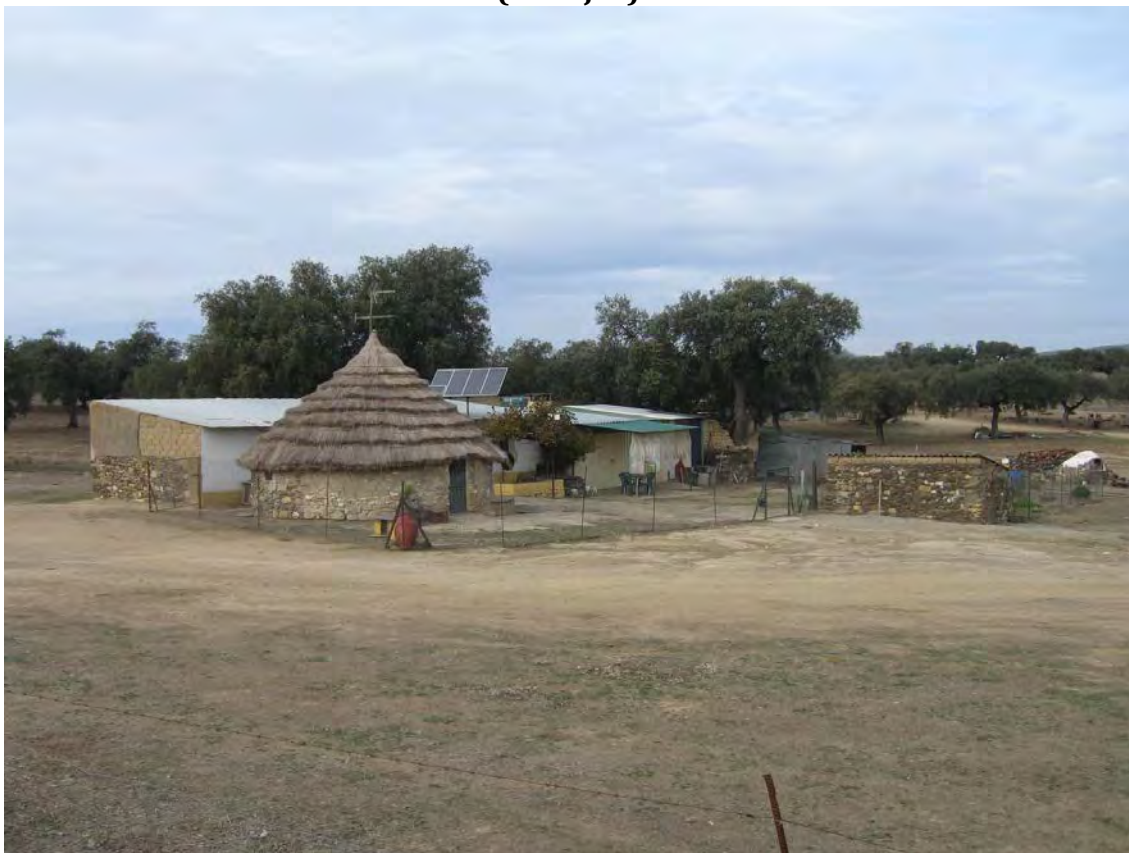
Figura 32: Explotación ganadera compuesta por estructuras de diferente tipología, entre las que se identifica un chozo de planta redonda perteneciente al tipo 2 y varias construcciones de planta rectangular, situada en las cercanías del bien documentado.

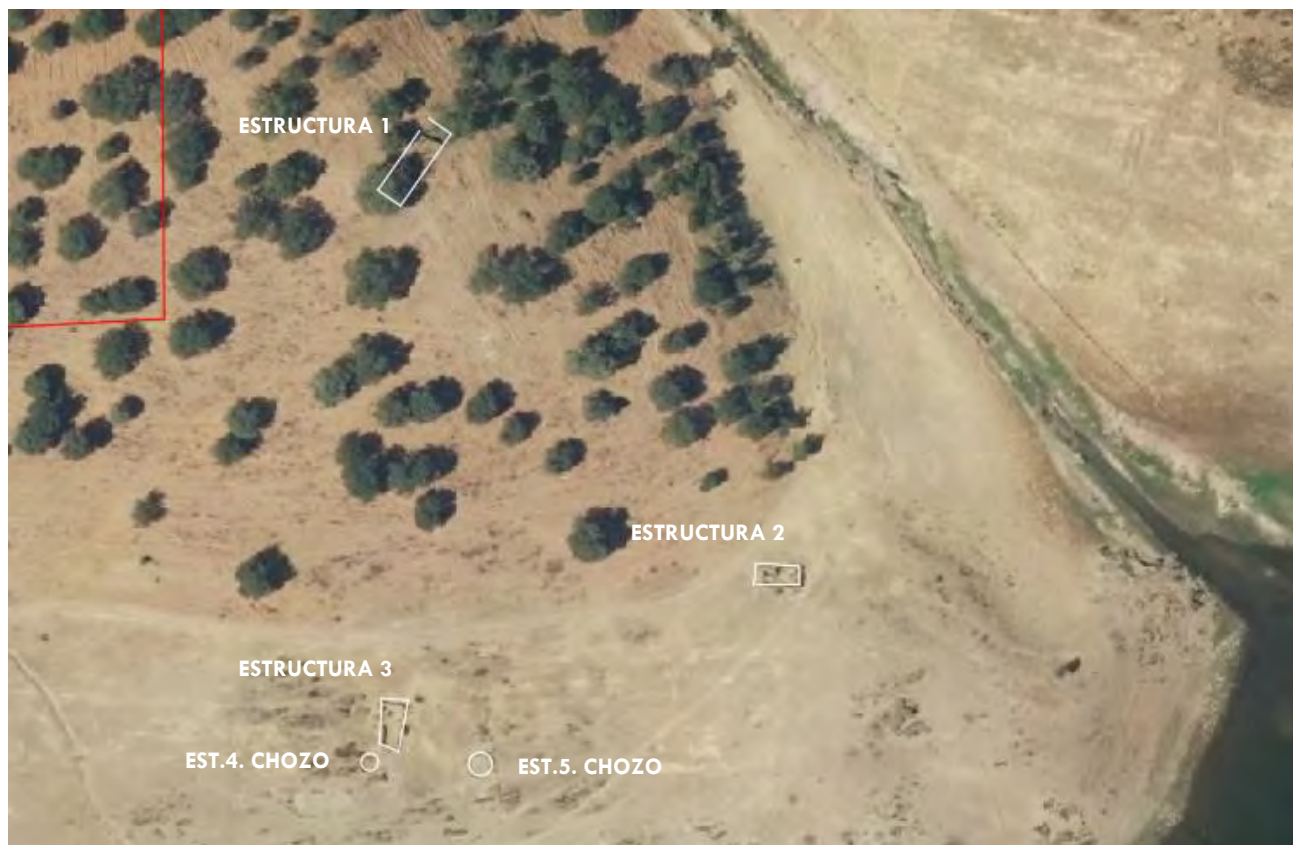
**Fig.** Vista general de ubicación de estructuras fuera de la zona de implantación, sitas al SE del trazado de la misma (delineado en rojo). Según fue posible observar en el análisis de los vuelos históricos, a excepción de la Estructura 1, el resto se encuentra dentro de la zona de inundación del Pantano Peña del Águila, y quedan totalmente cubiertas en épocas de máximo nivel de caudal.

En el extremo oriental de la Zona 1, fuera de la zona de implantación de la explotación, durante las labores de gabinete de análisis cartográfico, fueron documentadas una serie de estructuras de carácter agropecuario, en uso al menos hasta finales de 1960, y con abandono total en torno a la década de 1970 (según Ortofotografía de vuelo Interministerial de 1973, donde las estructuras ya aparecen sin techumbre).

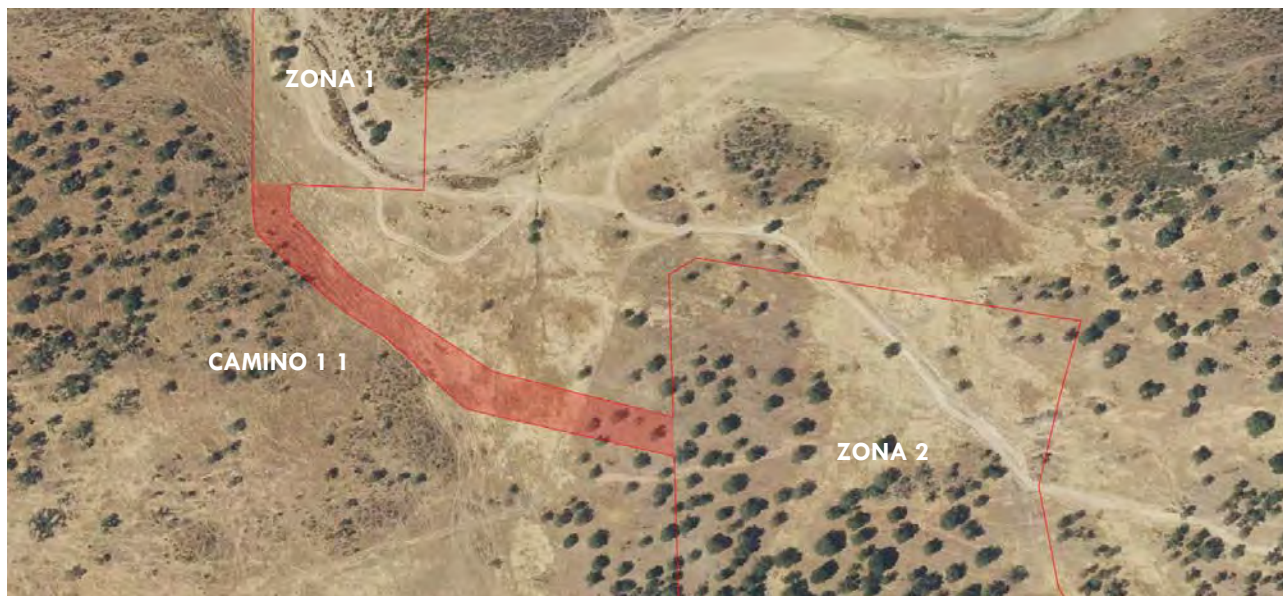
Fig. Trazado de Camino 1 –sombreado en rojo- en proyecto de implantación.

En el momento de la presente intervención el trazado del camino se encontraba prácticamente finalizado, presentando un área de 3492 m<sup>2</sup>, con una longitud total de 219.18 m.

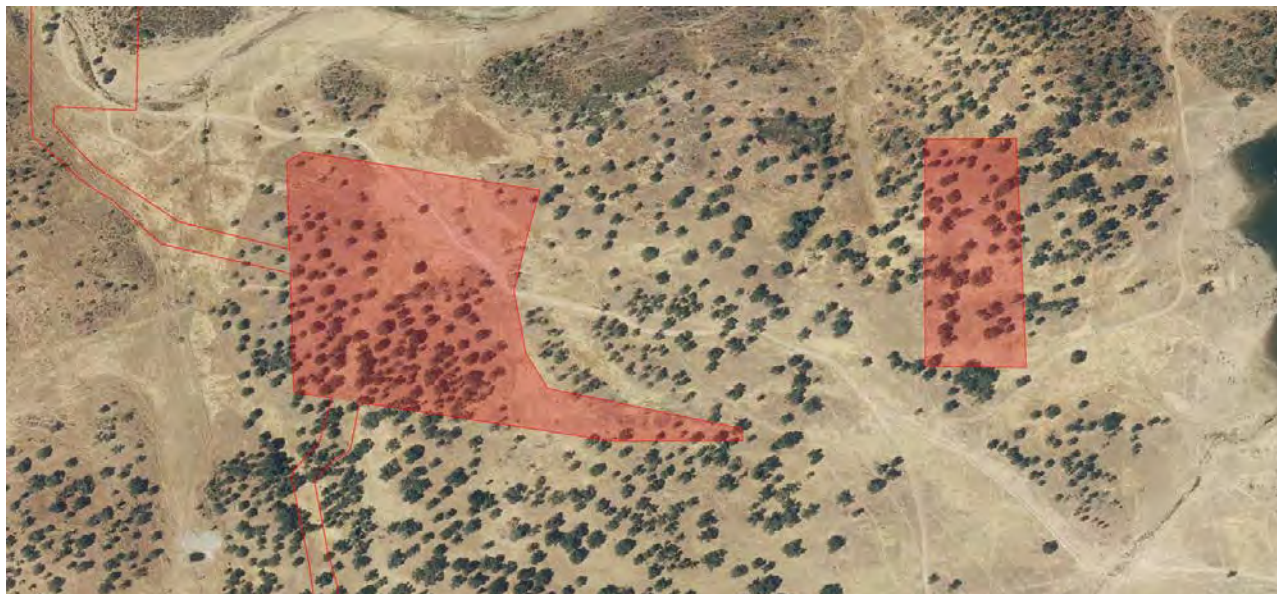
Fig. Trazado de Zona 2 –sombreado en rojo- en proyecto de implantación.

La Zona 2 se ubica en área intermedia de la zona de intervención. Se encuentra dividida en dos núcleos, el más occidental de unos 31377 m<sup>2</sup> de área y el segundo, al Este del primero, de unos 10794 m<sup>2</sup>. En esta zona se proyecta la ubicación de la cantera.

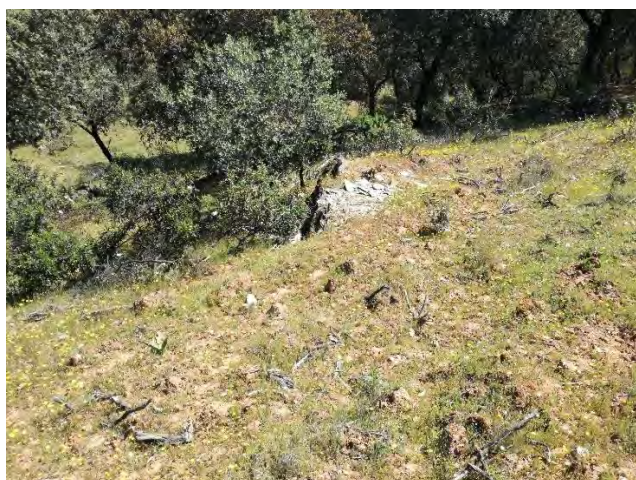
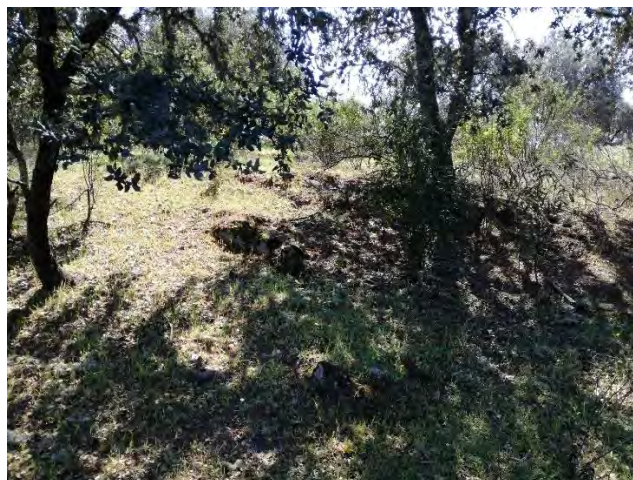
Fig. Detalles de afloramientos de pizarras en las laderas de los pequeños alomamientos que se ubican en el área de prospección.

El paraje de esta zona se caracteriza, al igual que el resto, por presentar un terreno suavemente alomado, con escasa potencia de suelo y abundantes afloramientos de pizarra, con presencia de pastos y encinas.

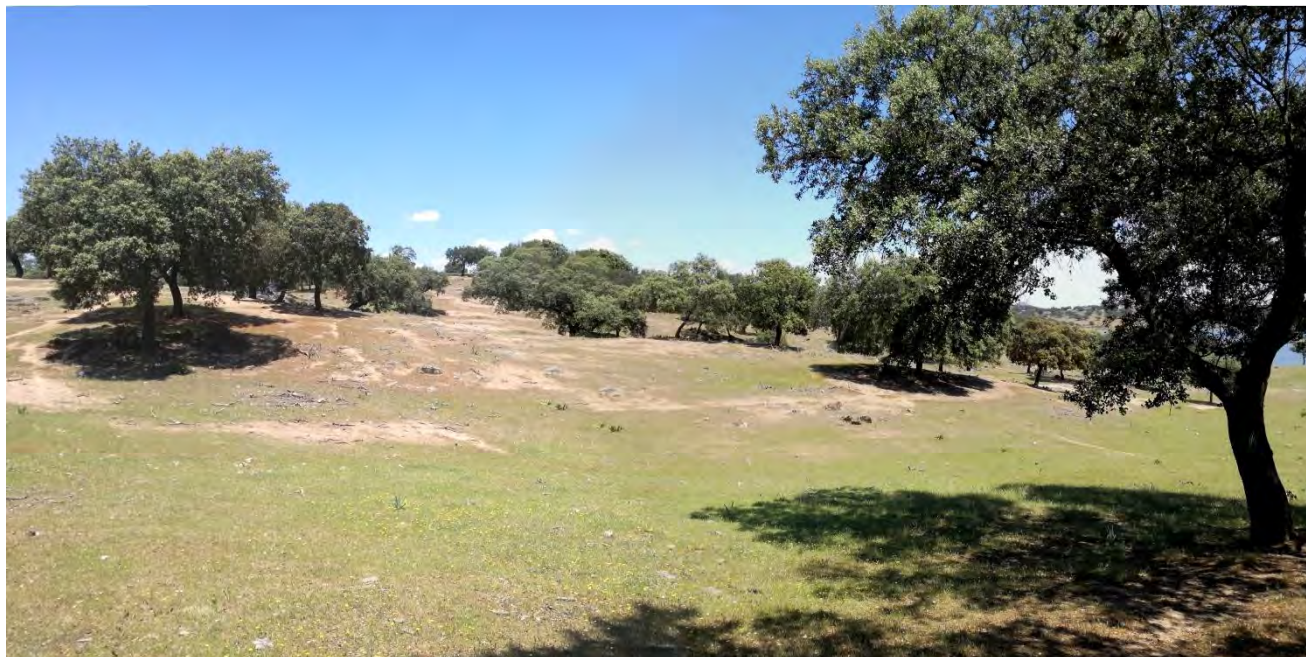
Fig. Vista desde el Sur de extremo oriental de Zona 2 –área de implantación más cercana al pantano-.

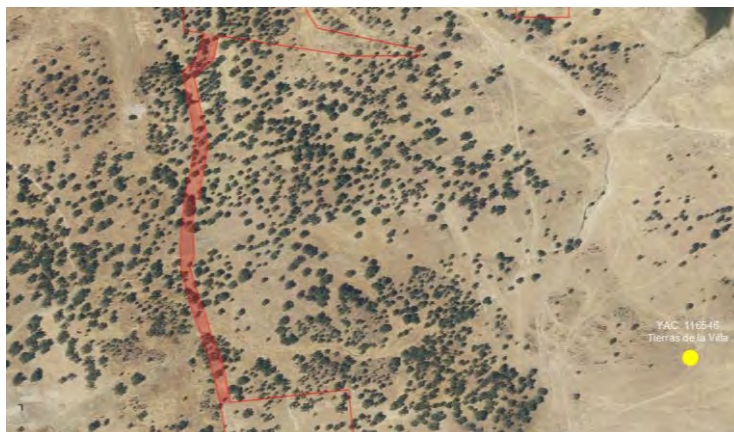
El trazado del Camino 2 comunica las Zonas 2 y 3. El mismo discurre a través de un terreno suavemente alomado, con abundantes afloramientos de pizarra.

Fig. Trazado de Camino 2 –sombreado en rojo- en proyecto de implantación.

En el momento de la presente intervención, al igual que en el caso del Camino 1, el trazado se encontraba prácticamente finalizado. El mismo presenta un área de 8018 m<sup>2</sup>, con una longitud total de 513.10 m.

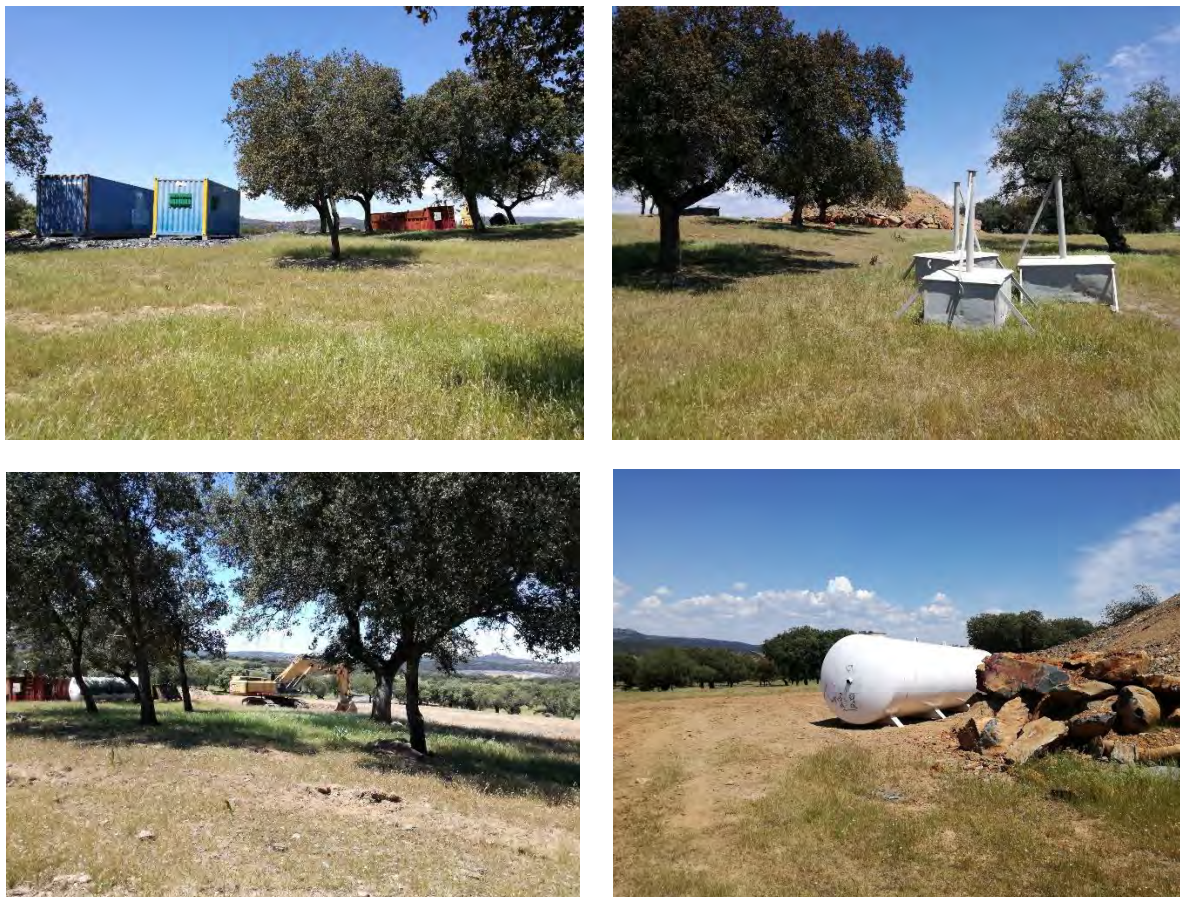
**Fig.** Muestra de elementos auxiliares para el inicio de los trabajos de acondicionamiento de mitad meridional de parcela.

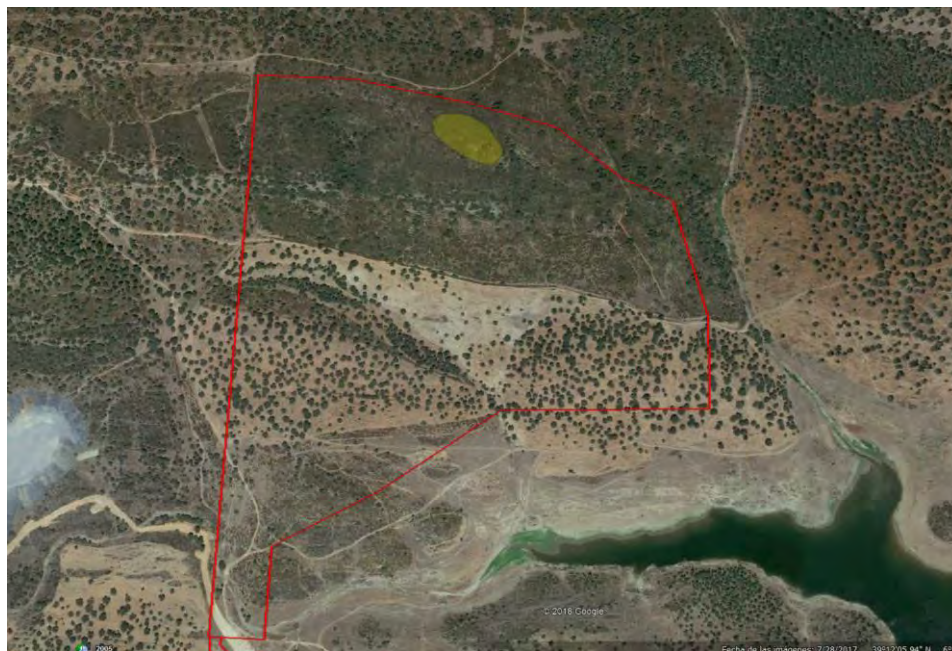
Fig. Detalle de plano de situación de posible yacimiento –sombreado amarillo- con implantación de Proyecto de Ejecución.
