DOCUMENTACION AMBIENTAL DE Balsa de EVAPORACIÓN DE AGUAS DE PROCESO PROCEDENTES DE BODEGA UBICADA EN LA PARCELA 25 DEL POLÍGONO 31 DE USAGRE (BADAJOZ)

PROMOTOR
VITILOSA S.L.

El Ingeniero Agrónomo
Juan Luis Garcia Salas
Col. nº 321
ABRIL del 2018

MEMORIA DESCRIPTIVA

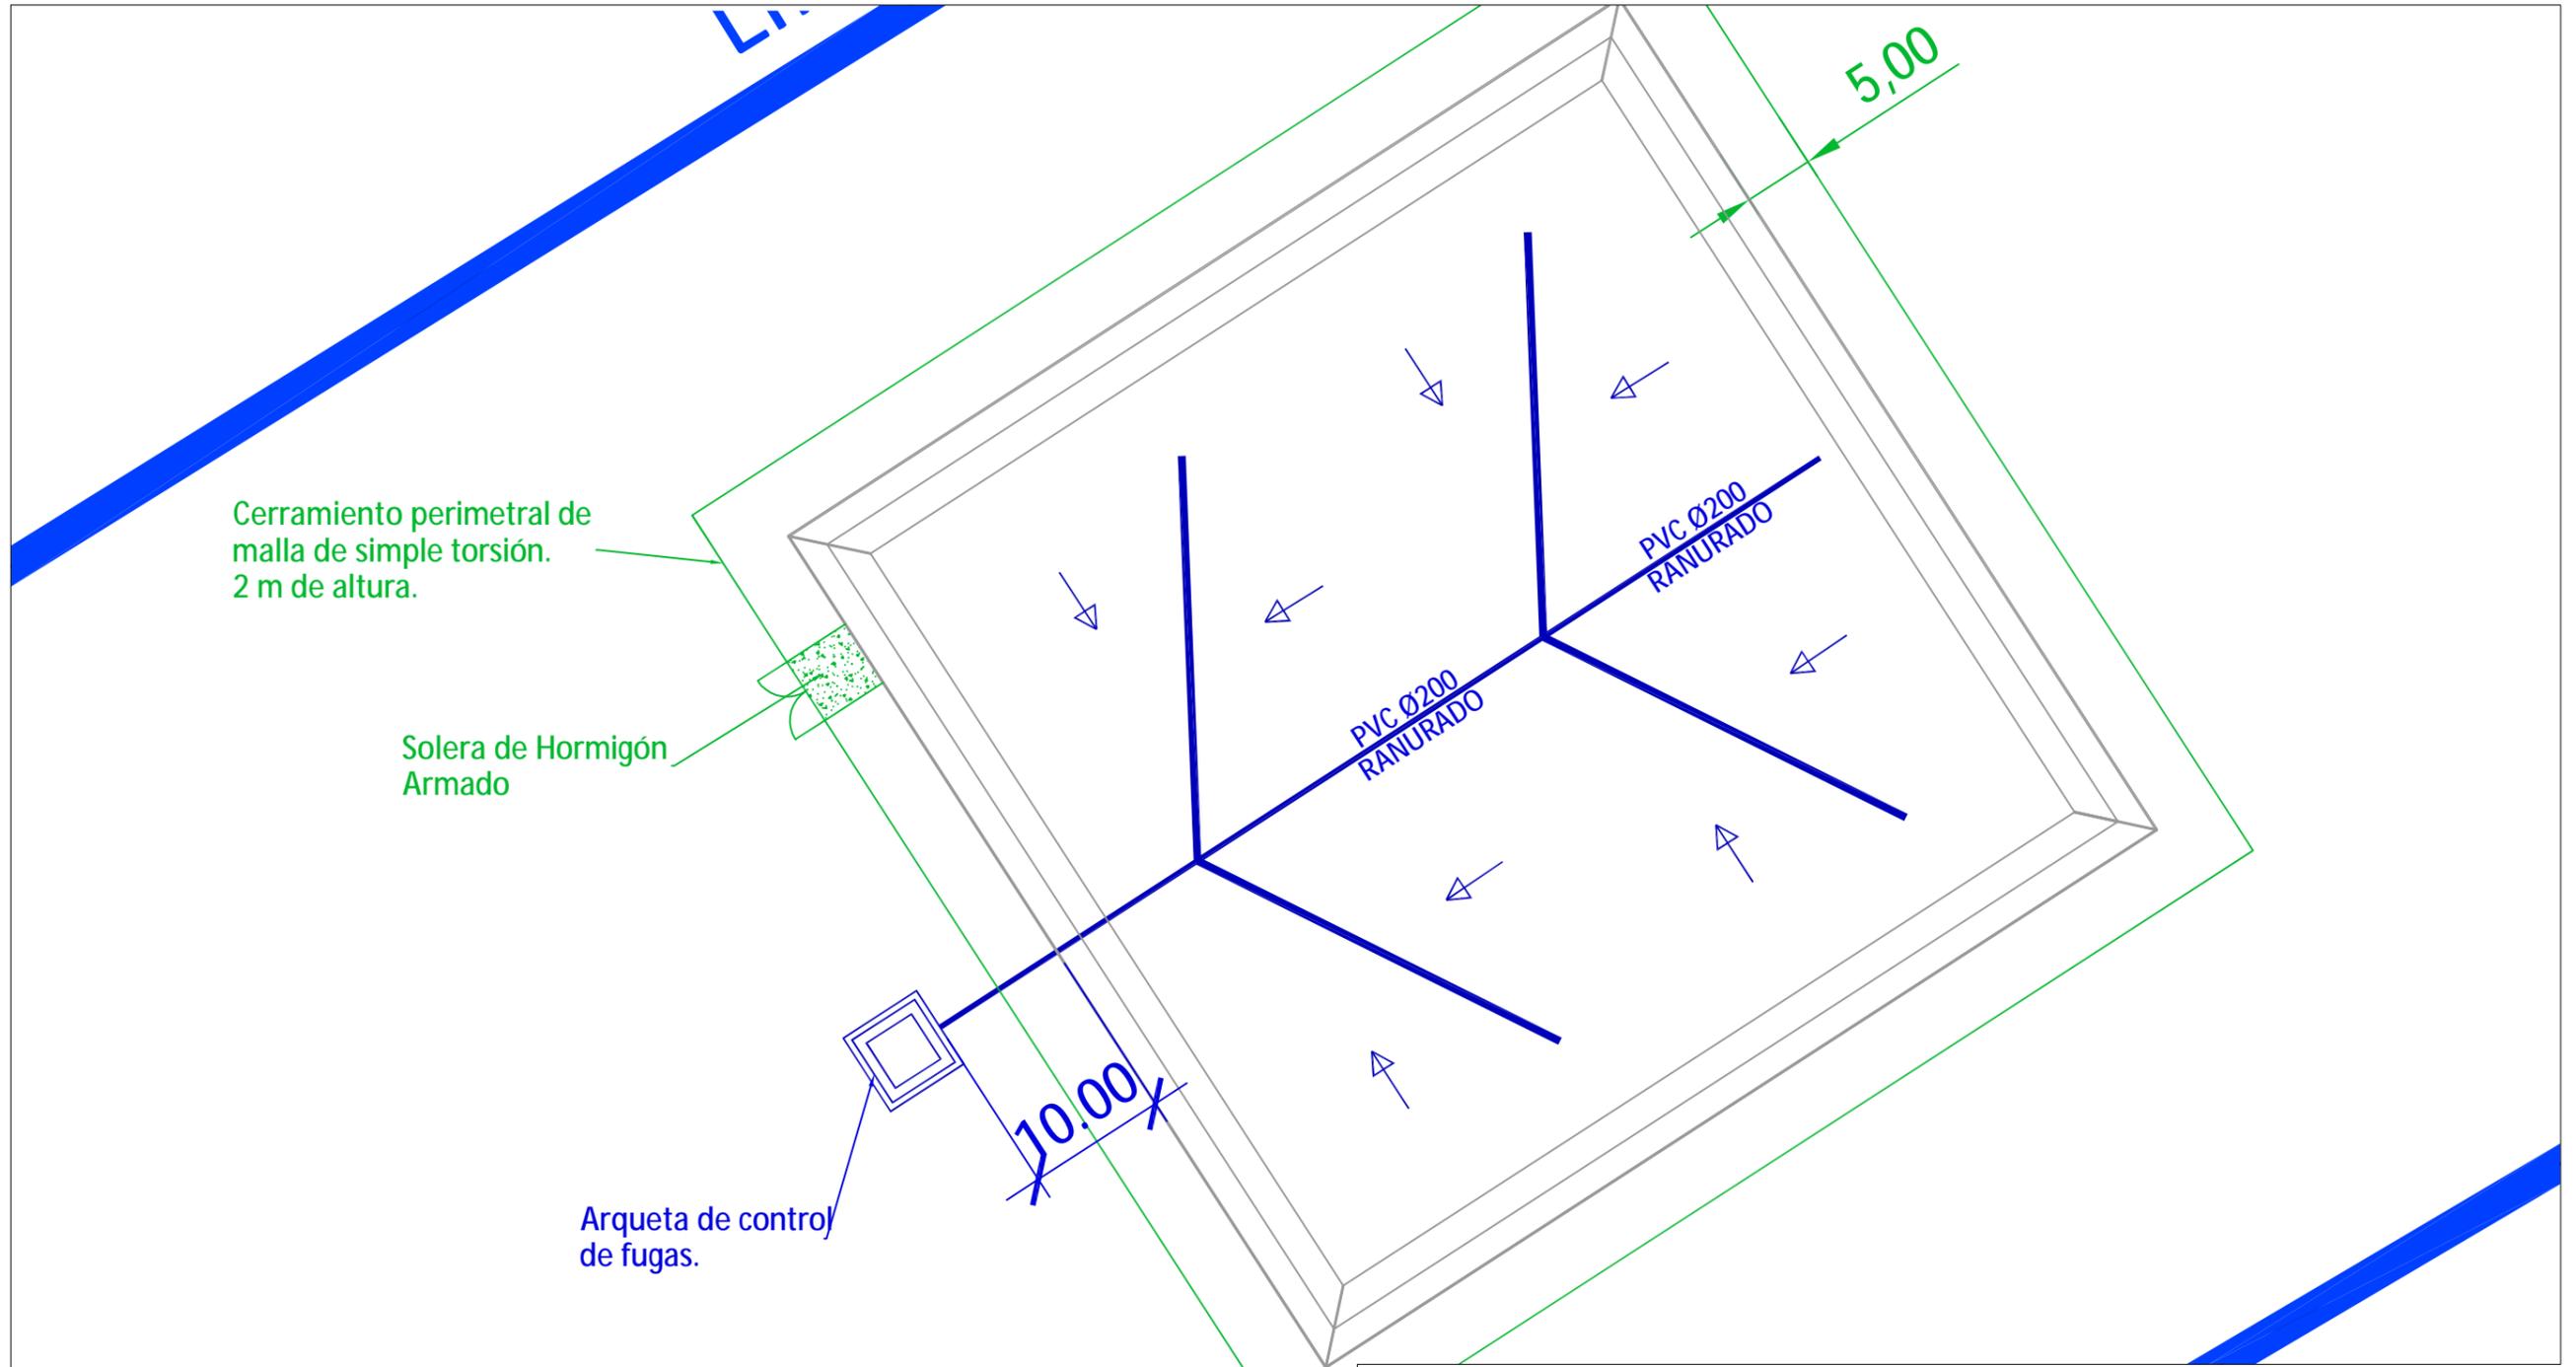
Cerramiento perimetral de malla de simple torsión. 2 m de altura.

Solera de Hormigón Armado

Arqueta de control de fugas.

La red de detención de fugas consistirá en una red de tuberías de drenaje de PVC ranurado compuesta por una red secundaria dispuestas en forma de espina de pez que desembocan en una red principal de tubería de PVC que recoge las posibles fugas y las conduce a una arqueta de registro realizada de fábrica de ladrillo situada en el exterior de la balsa. Esta arqueta, cuya profundidad coinciden con la base de la tubería principal, esta a cota más baja que la base de la balsa. Éste sistema nos hará detectar cualquier fallo de funcionamiento de la instalación (fugas y rotura de la lamina de impermeabilización) con respecto a las filtraciones.

-Instalación de dos piezómetros formados de tubos de PVC de 55 mm de tubería piezometrica provistos de arqueta y sellada con bentonita. Estos piezómetros estarán situados separados y en extremos opuestos.
