# DOCUMENTACION AMBIENTAL PARA LA LEGALIZACIÓN DE Balsa de evaporación de aguas procedentes de almazaras situada en la parcela 75 del polígono 519 de Navalvillar de Pela (Badajoz)

PROMOTOR  
**EXMO. AYUNTAMIENTO DE NAVALVILLAR DE PELA**

Mayo del 2017

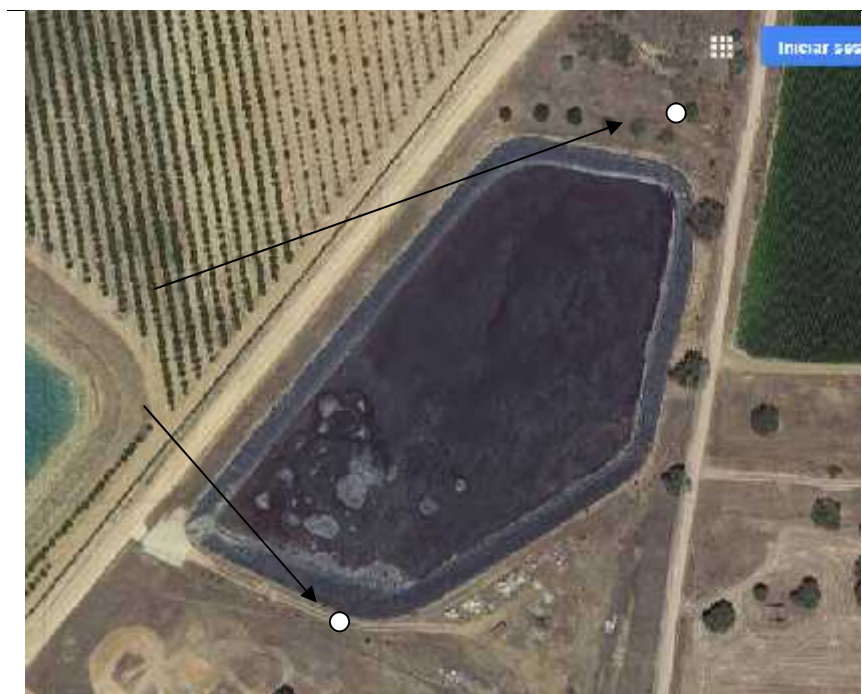
UBICACION  
PIEZOMETRO

También se instalaran 2 piezómetros en la siguiente ubicación

Los piezómetros son de tubos de PVC de 55 mm de tubería piezométrica a 6 m. de profundidad provistos de arqueta y sellada con bentonita

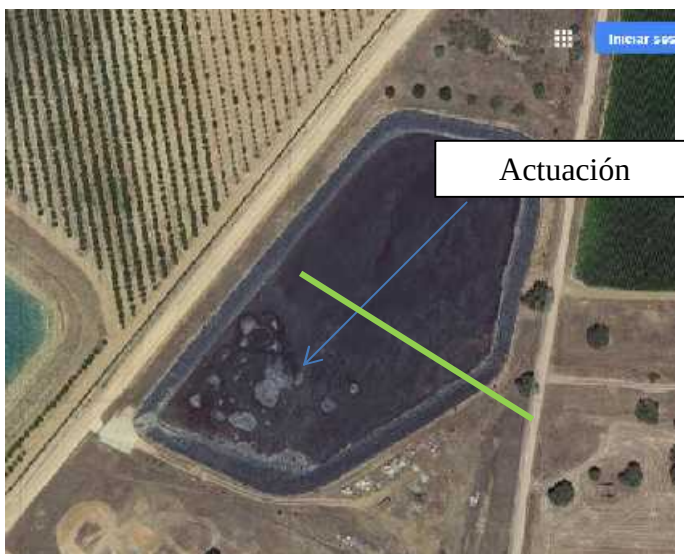
El abombamiento se producía en una zona de la balsa más alejada de la arqueta de detección de fugas, debido a que debería tener algunas fisuras y la distancia

de la red de drenaje hasta la arqueta de detención de fugas no permitía evacuar los gases. Para evitar todo esto se ha actuado en esa zona de aproximadamente 7000 m<sup>2</sup>.

Para ello se han realizado dos acciones

1) Mejora de la red de drenaje ampliando el actual mas superficialmente y con salidas exteriores lo que permitirá una mejor eliminación de las posibles fugas y evacuación de gases.

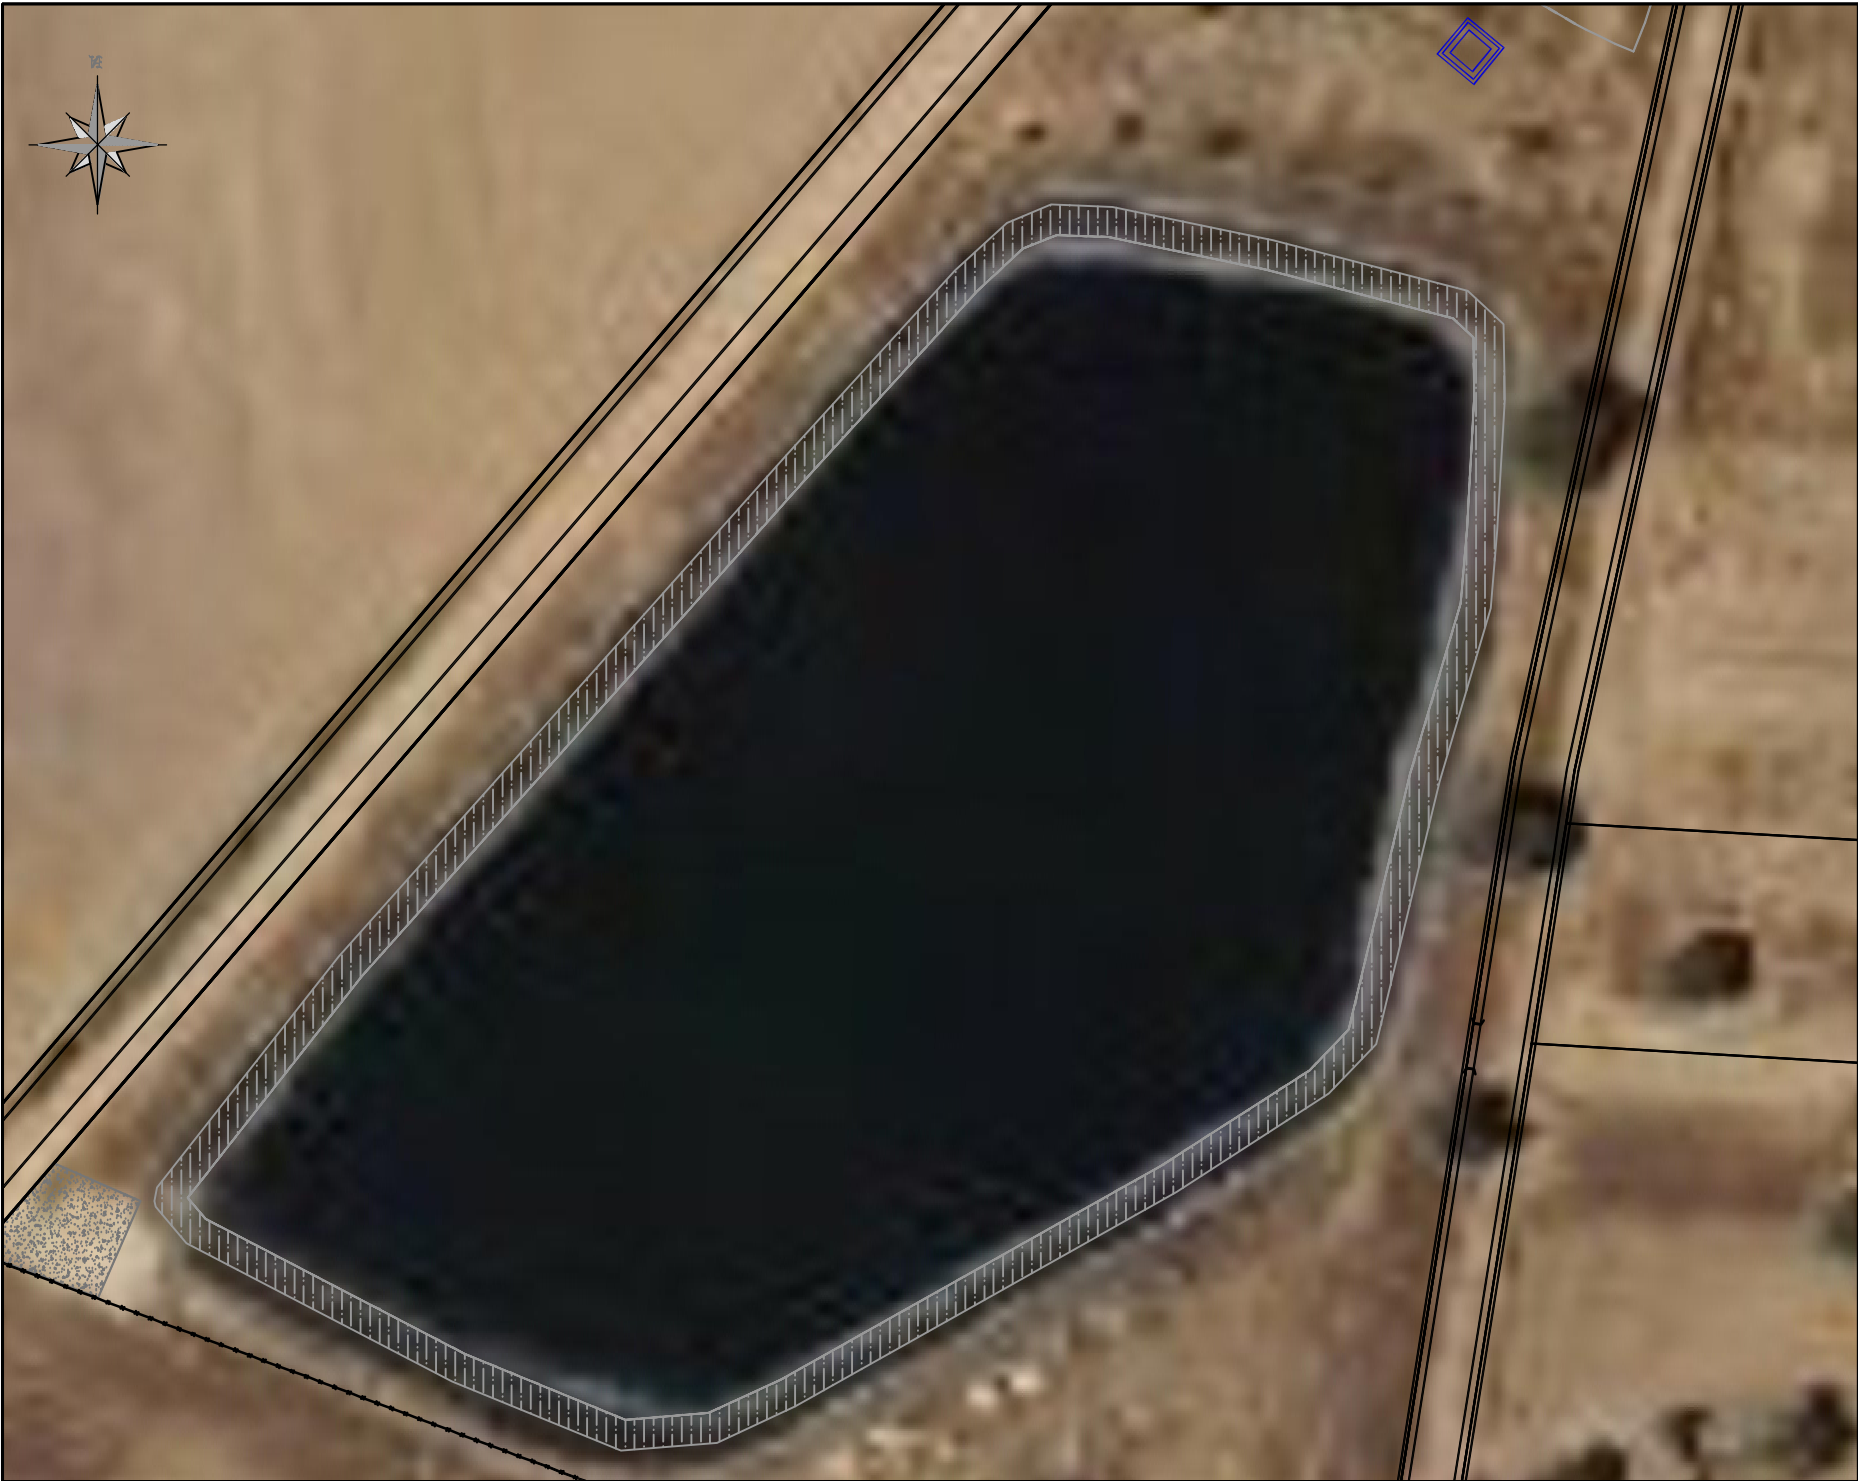
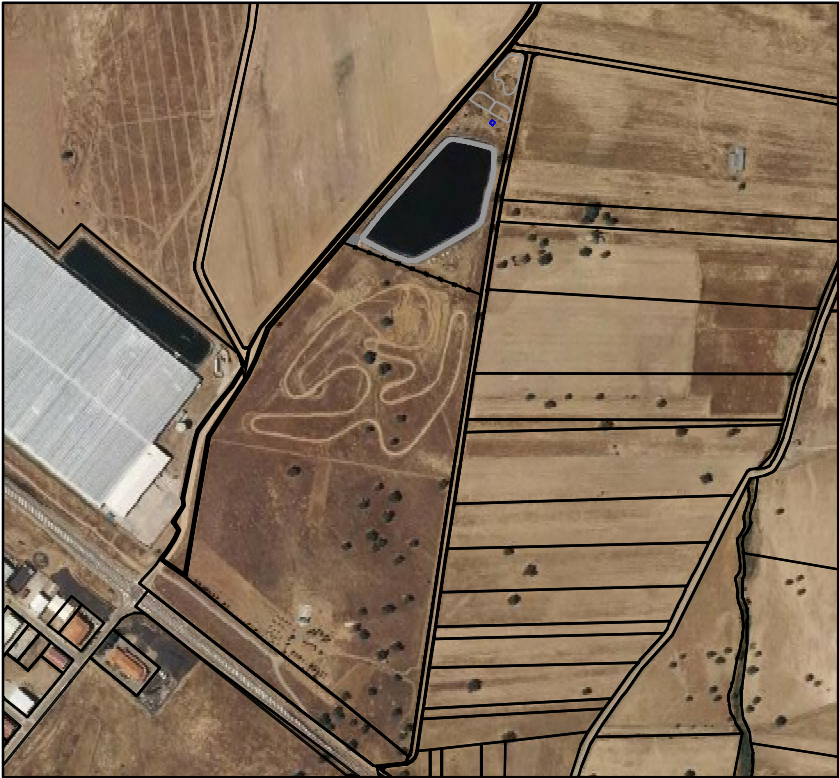
UBICACIÓN DE Balsa EN PARCELA  
Escala: 1/10.000

PLANTA DE Balsa SOBRE ORTOFOTOGRAFÍA  
Escala: 1/1000

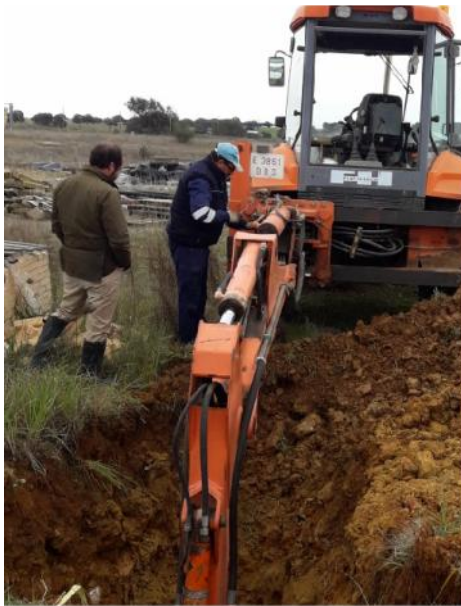
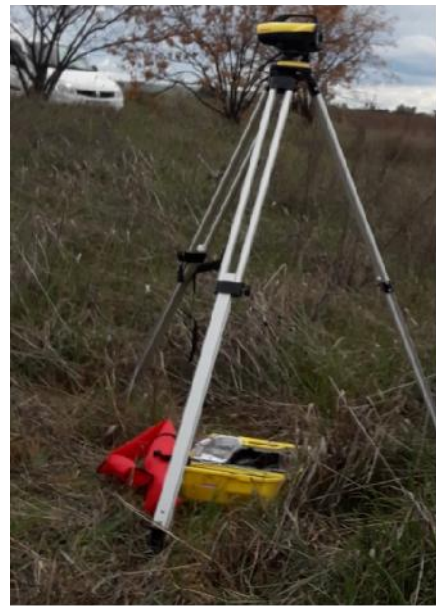
Se realizan las catas entre las 12.15 de la mañana y 15 horas del día 5 de febrero del 2018. Se utiliza retroexcavadora y de apoyo nivel láser marca Lica. (Reflejada en imágenes adjuntas)

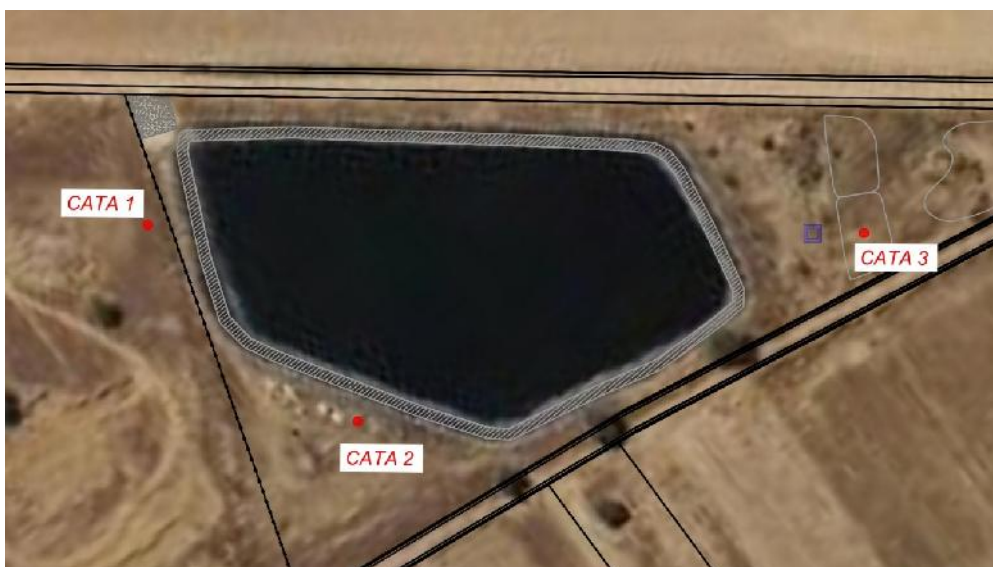
Se realizan las catas alrededor de la balsa en la situación reflejada en la siguiente imagen.

La profundidad de las catas ha estado condicionada con la profundidad a la que puede llegar la máquina. En ninguna de las tres catas se ha observado presencia de agua o de nivel freático.

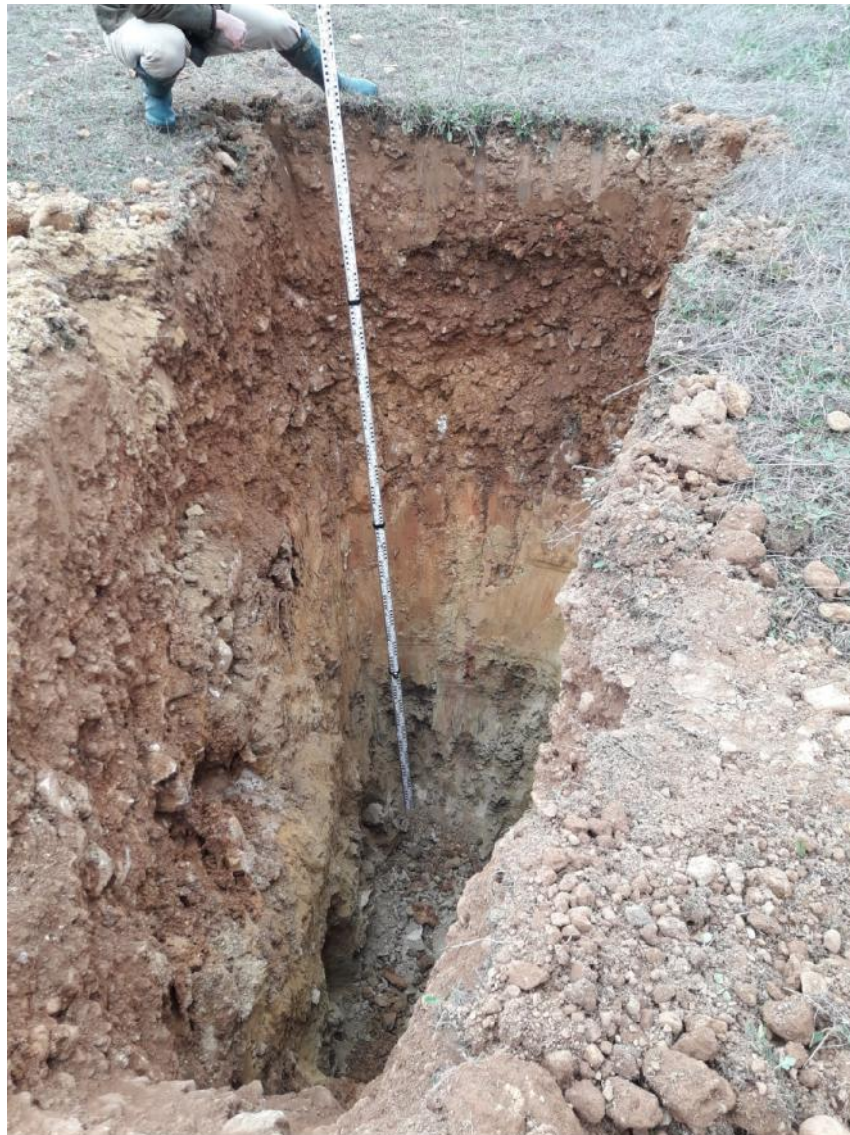
Cata 1: Situación: Coordenadas aproximadas  $X = 287112$   $Y = 4331691$ . Nivel de la cata superior igual a nivel superior de la balsa.. Profundidad de cata 3.5 m.

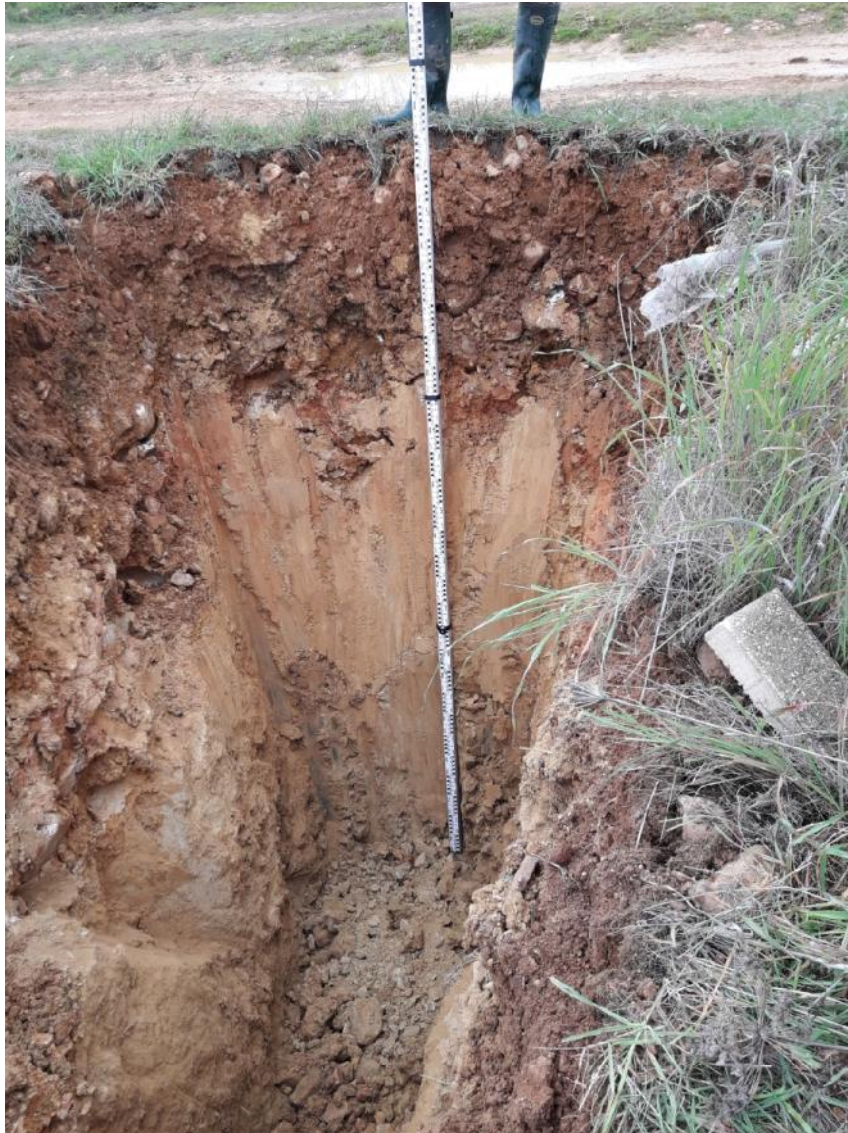
Cata 2: Situación Coordenadas aproximadas  $X = 287215$   $Y = 4331704$ . . Nivel de la cata superior igual a nivel superior de la balsa.. Profundidad de cata 2.7 m.

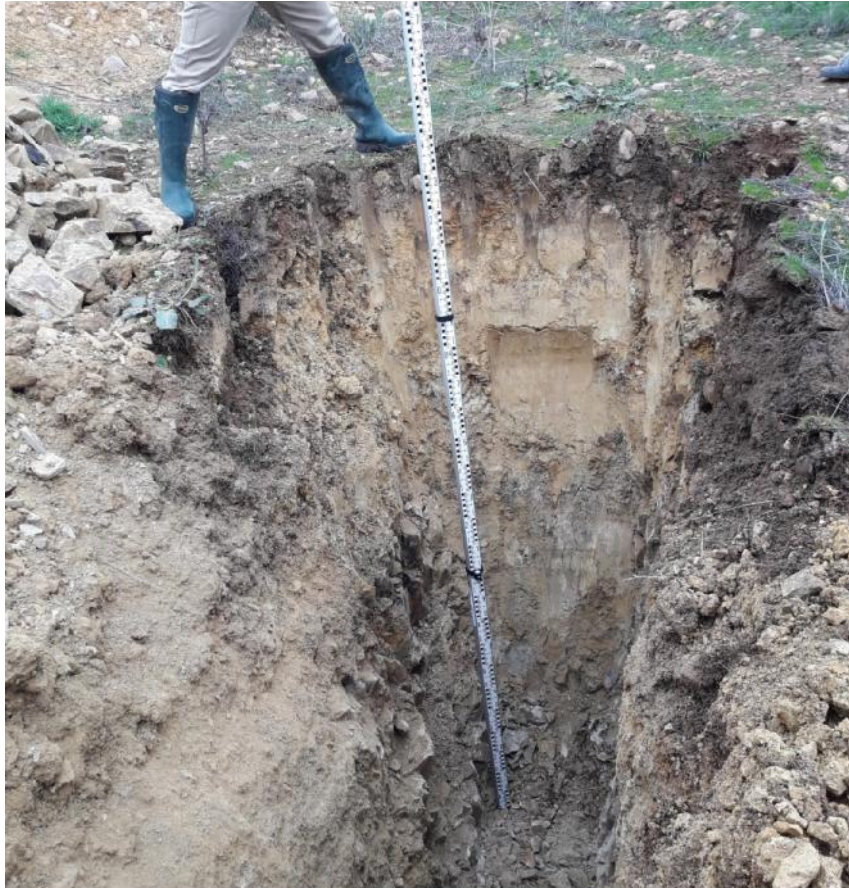
Cata 3: Situación Coordenadas aproximadas  $X = 287280$   $Y = 4331888$ . . Nivel de la cata superior -3.10 igual a nivel superior de la balsa.. Zona en la que ha habido Movimiento de tierra y se han eliminado los dos primeros niveles estratigráficos. Profundidad 2.40 m con nivel del suelo de cata, con respecto a nivel balsa 5.50 m.

Estas catas coinciden con las descritas en el estudio hidrogeológico somero entregado en el expediente y en el Informe sobre la posible afección a las Aguas Subterráneas por el vertido de varias Industrias de elaboración de aceite, a balsa de evaporación, en el TM de Navalvillar de Pelas elaborada por el Instituto Geológico y Minero de España. En este Informe existe un párrafo en el que resumen los estratos como una capa inferior de limolitas alteradas, impermeables sobre la que se dispone una capa de gravas y cantos y capa de suelo vegetal. Como se puede ver en las fotografías de las catas coinciden totalmente
