ESTUDIO TÉCNICO HIDROGEOLÓGICO-GEOTÉCNICO
PARA LA CONSTRUCCIÓN DE UNA Balsa DE
ALMACENAMIENTO DE RESIDUOS DE INDUSTRIA DE
ADEREZO, DESHUESO-RELLENO, ENVASADO Y
OXIDACIÓN DE ACEITUNAS. ACEITUNAS JAIRO (VEGAS
DE CORIA, CÁCERES).

Consultoría en geología, hidrogeología, SIG y Teledetección

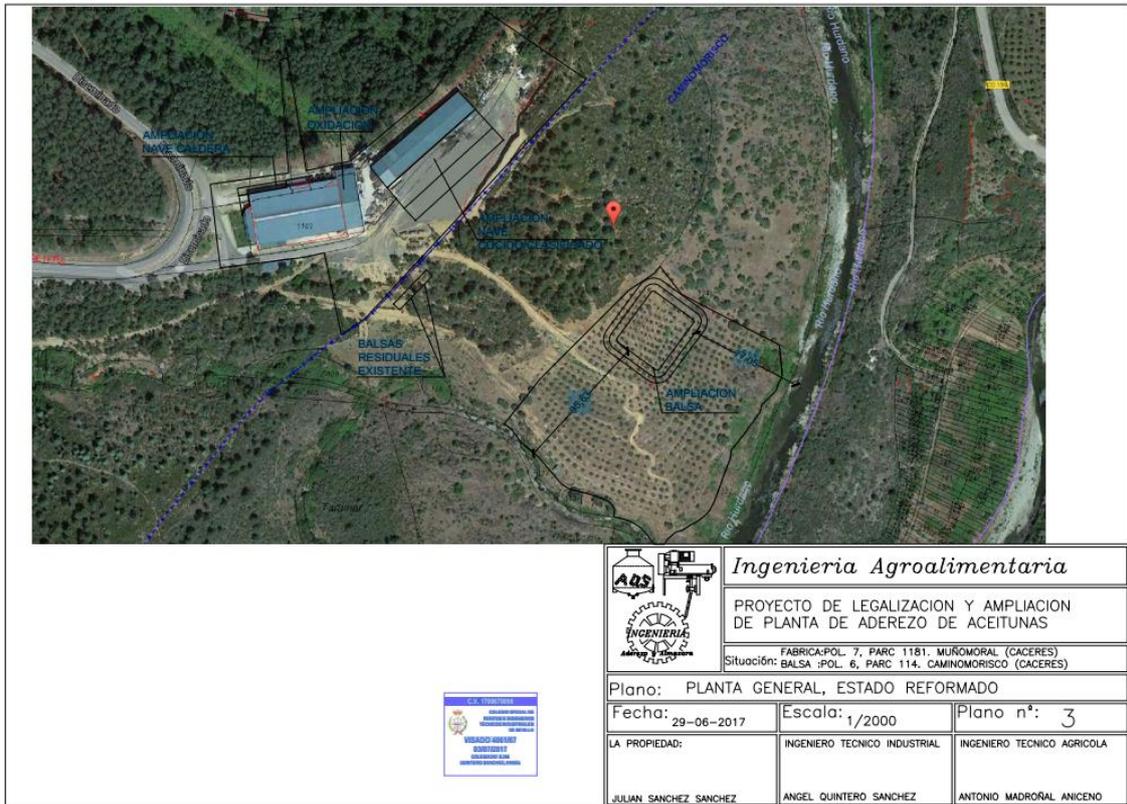
Figura 1.1.- Diseño final y ubicación de la balsa (Inagro Pilas, 2017).

La balsa llevará una impermeabilización de lámina de PEAD (polietileno de alta densidad) de 1,5 mm de espesor (norma de calidad ISO 9001) soldada entre sí por termofusión y el remate perimetral será una zanja donde se meterá la lámina e irá enterrada, quedando así anclada y fija.

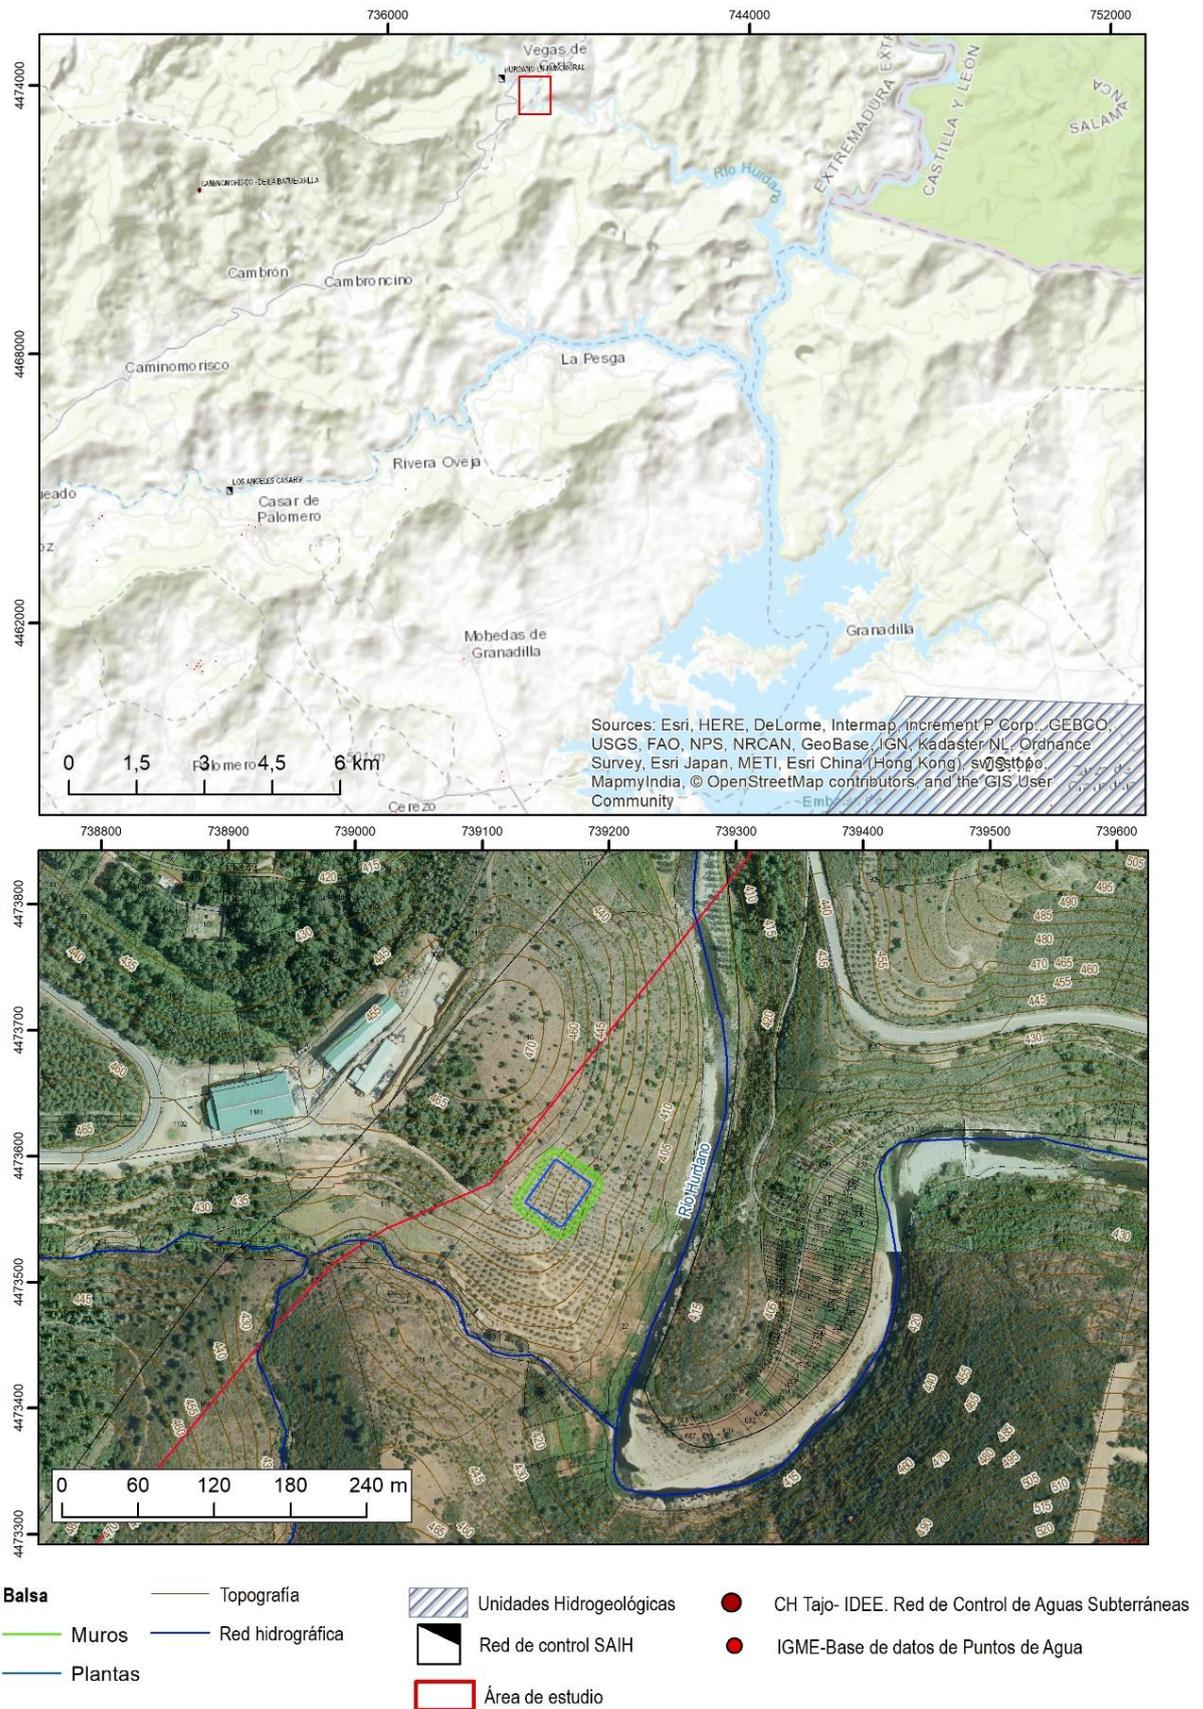
Figura 2.1.- Situación del área de estudio y principales características .

- Norte-Noroeste: Instalaciones actuales
- Este: Río Hurdano, a 77,05m de la balsa planificada
- Oeste: Arroyo de carácter estacional, a 95,63 de la balsa planificada.
- Sur: Confluencia río Hurdano-arroyo y meandro del río Hurdano, a 150 m.

En la Figura 2.1 se muestra la localización del área de estudio. Según las fuentes oficiales consultadas, no se encuentran cerca del área de estudio manantiales, zonas de extracciones de agua subterránea, zonas de abastecimientos urbanos (superficiales o subterráneos) o zonas protegidas que pudieran verse afectados por la puesta en marcha de la ampliación. Cabe destacar que:

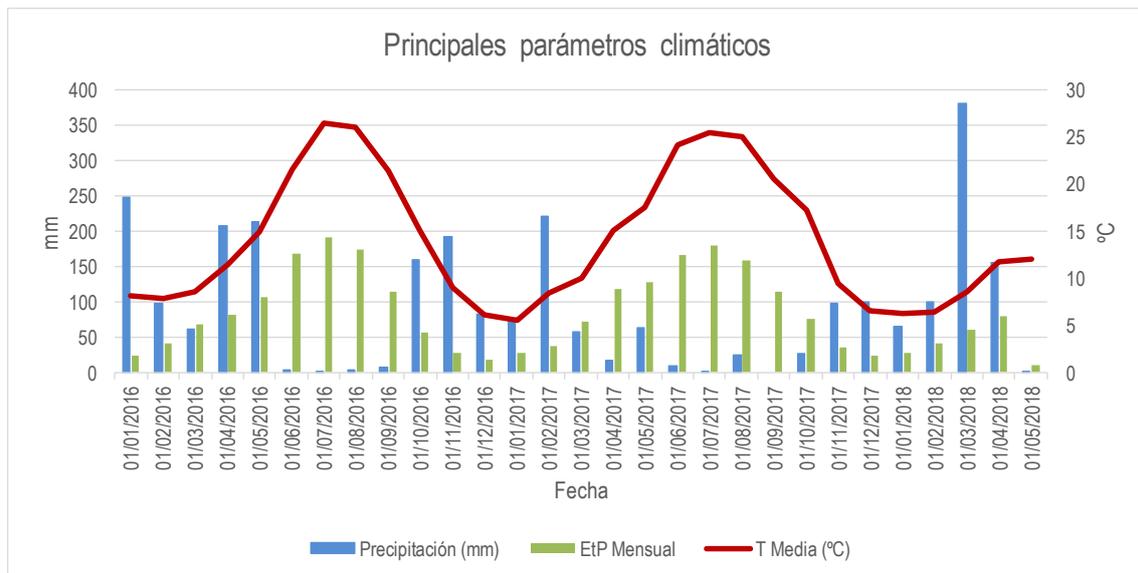
Figura 3.1.- Representación gráfica de datos climáticos mensuales (años 2016-2018) .

- Temperatura: los meses más calurosos se corresponden con julio y agosto y las temperaturas mínimas se registran en los meses de enero y febrero. Anualmente, se observa que el año 2016 fue más cálido que 2017. 2018 es algo más frío.
- Precipitación: Se registran principalmente entre octubre y febrero. La media en 2016 es de cerca de 1.200 mm/año. La mayor precipitación mensual de los tres años se ha registrado en marzo de 2018 (380,7 mm). Entre enero y mayo de 2018 se ha registrado más precipitación anual acumulada que en todo 2017.
- Etp: La evapotranspiración mensual normalmente es más elevada en los meses de verano, haciendo el sistema deficitario hídricamente en estos periodos. Anualmente, el año 2017 fue deficitario hídricamente (periodo de sequía) mientras que el año 2016 tuvo excedentes y, por tanto, reservas hídricas en sistemas subterráneos.

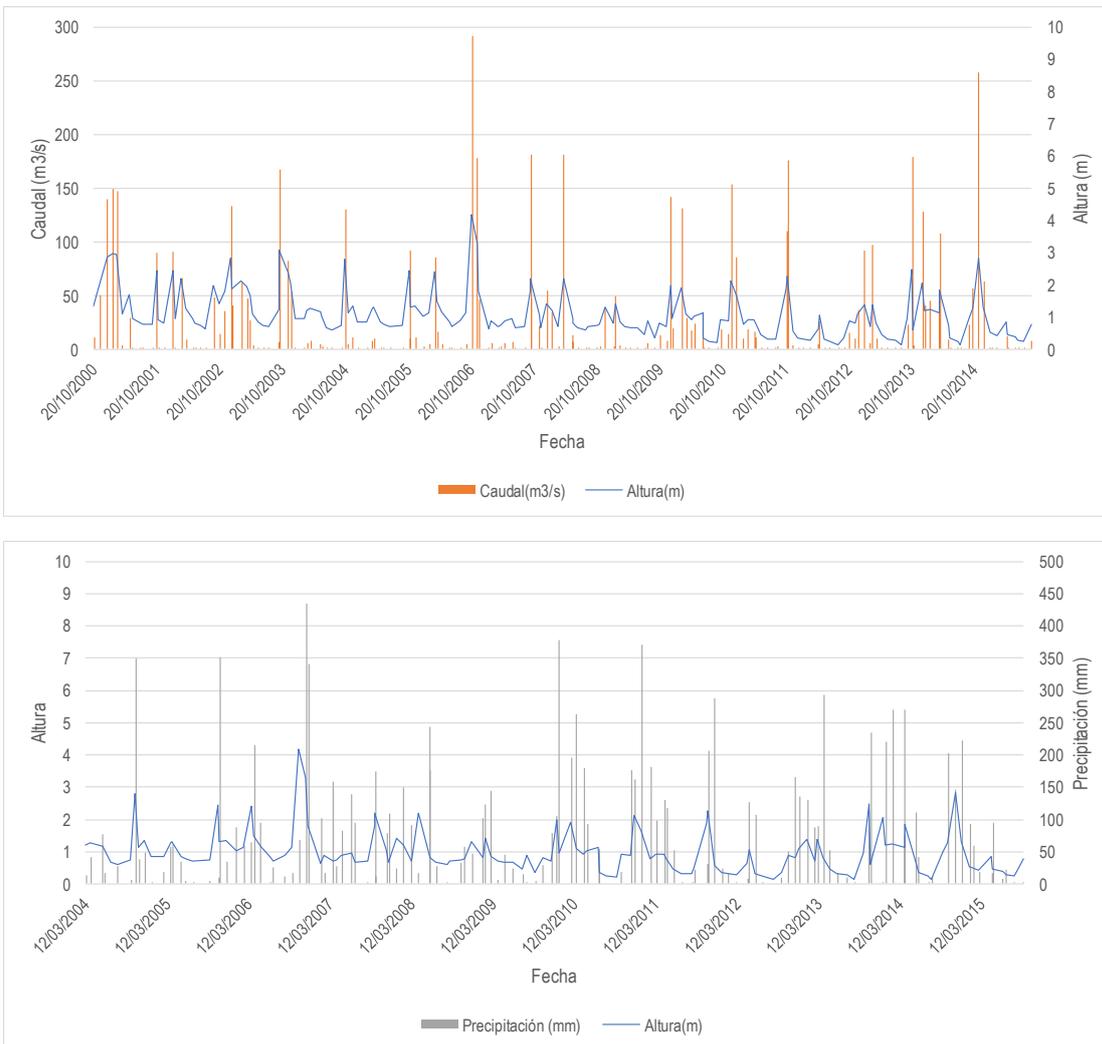
Figura 3.4.- Caudales y alturas máximas instantáneas versus precipitación media mensual .

En la Figura 3.4 se observa que, en la serie de 14 años, la altura instantánea máxima mensual de lámina de agua a su paso por la estación de aforo ha sido de 4,17 m el 24 de octubre de 2006, con una precipitación acumulada mensual de 435 mm. Con una precipitación media mensual entorno a los 200 mm (valor más habitual en época de lluvias), la altura de lámina de agua instantánea se ha situado entre 1 y 2 metros.

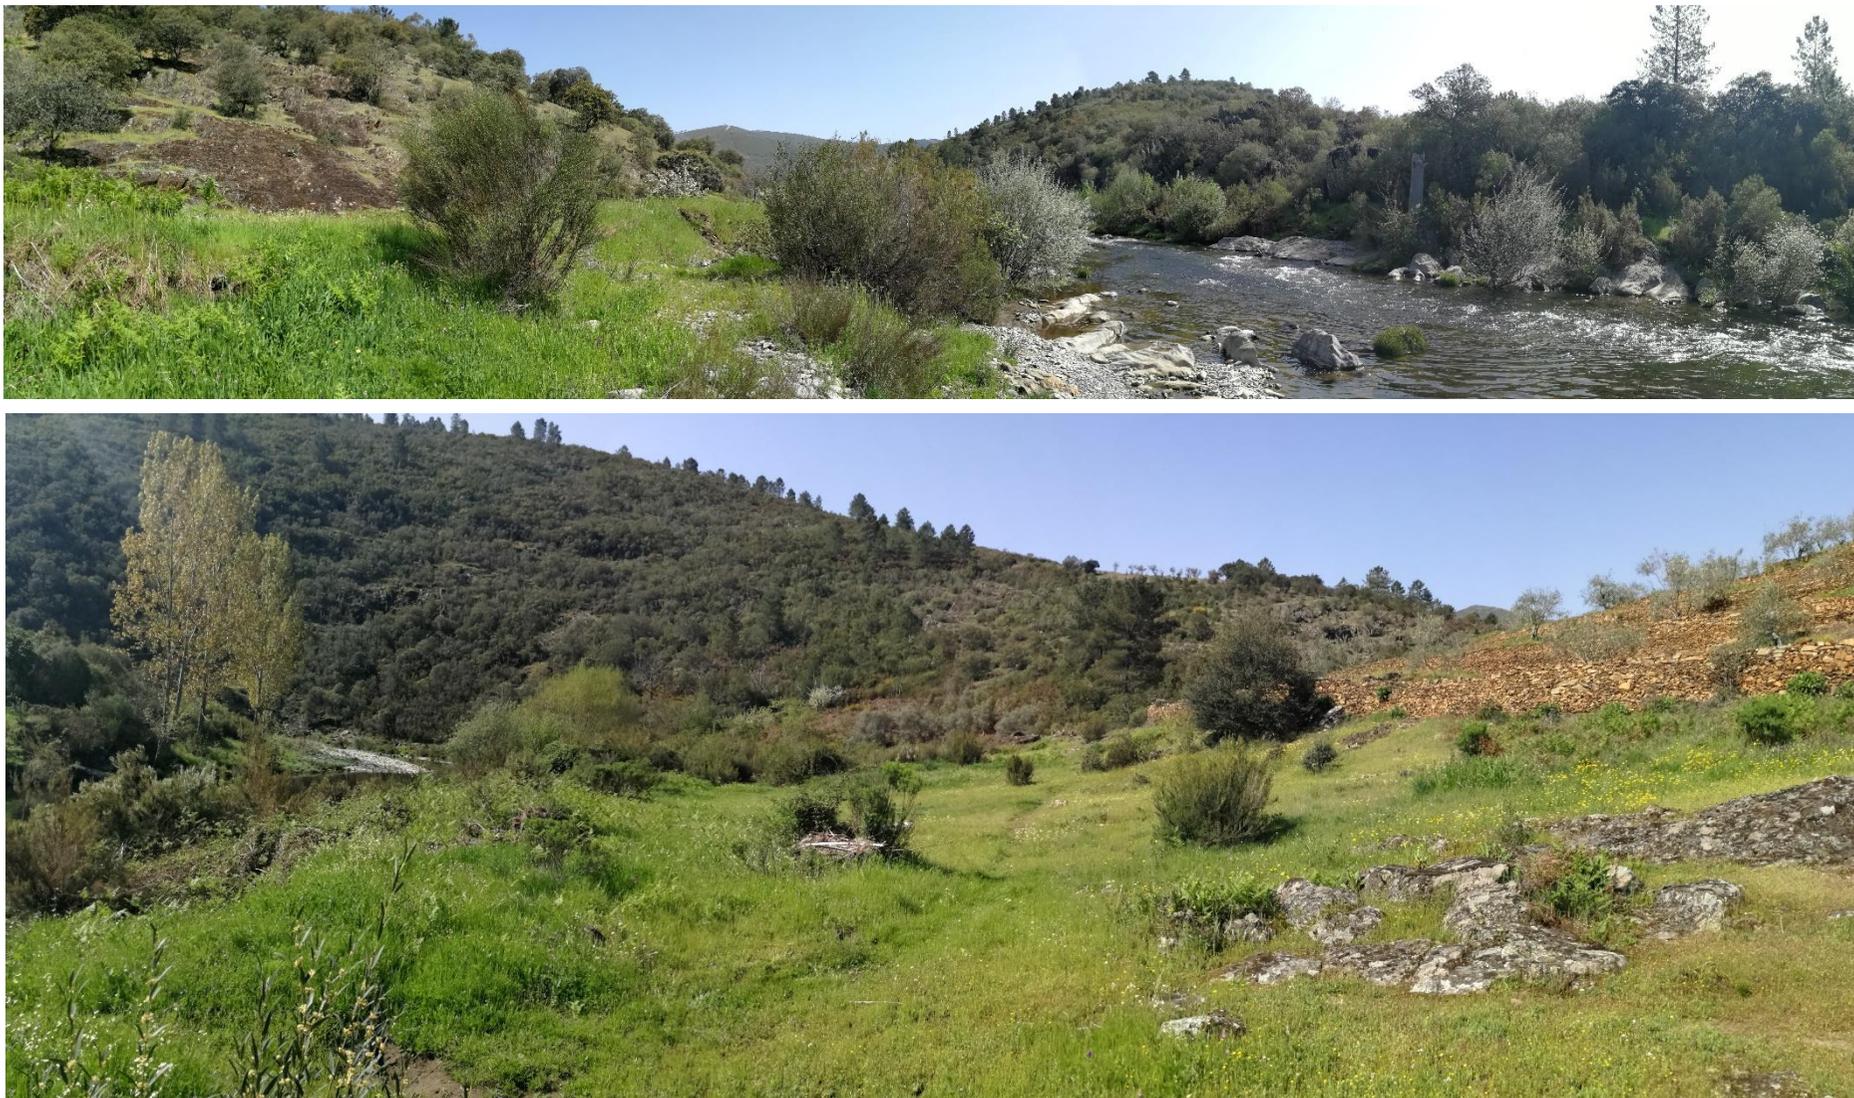
Figura 3.5.- Fotografías del cauce del Río Hurdano en el área de estudio (de sur a norte, arriba, y de norte a sur, abajo).

Tal y como se muestra en la Figura 3.5 se observa que el río se presenta encajado y con poca anchura, con una zona inundable (más plana) de unos 15 m en su parte más ancha colonizada por la vegetación y con un desnivel asociado a arcillas y materiales más finos.

No se observan estructuras de erosión fluvial cercanas al talud del cerro donde se instalará la balsa, al contrario, se observa la acumulación de cantos redondeados correspondientes a un aluvial mal desarrollado y acumulación de finos en las áreas más distales al cauce.

La diferencia de cota entre el fondo del río, la zona más plana inundable y el inicio del incremento de pendiente coincidente con las pizarras del cerro donde se instalará la balsa, es de entre 2 y 6 metros, dependiendo del ancho del aluvial y la potencia del nivel arcilloso suprayacente, por lo que la lámina de agua durante una crecida no alcanzará ni socavará la base del cerro ni, por lo tanto, afectará a la estabilidad del terreno.

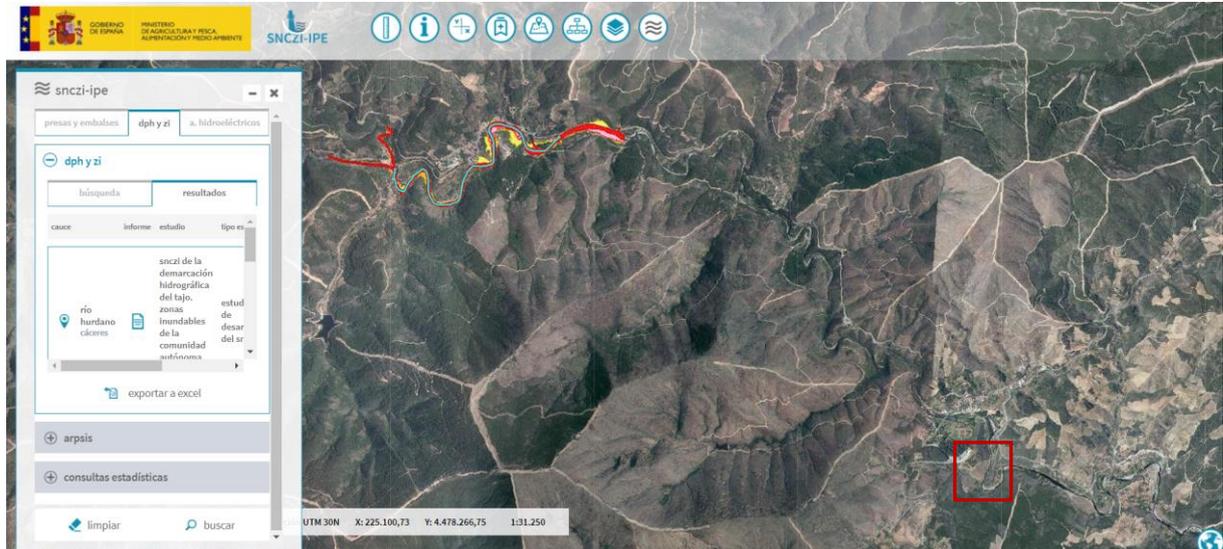
Figura 3.6.- Zonas catalogadas con riesgo de inundación por el Sistema Nacional de Cartografía de Zonas Inundables (MAPAMA).

Según los mapas de peligrosidad y riesgo de inundación en la demarcación hidrográfica del Tajo y el documento de Evaluación Preliminar de Riesgo de Inundación (EPRI) no constan antecedentes históricos de crecidas con índice de peligrosidad asociadas al río Hurdano en el área de interés. El tramo que circula por el área de estudio tampoco aparece en el listado de Áreas de Riesgo Potencial Significativo de Inundación (ARPSIs), aunque sí aparece un tramo del río Hurdano de 3,2 km de longitud a su paso por el núcleo de población de Nuñomoral (Figura 3.6).

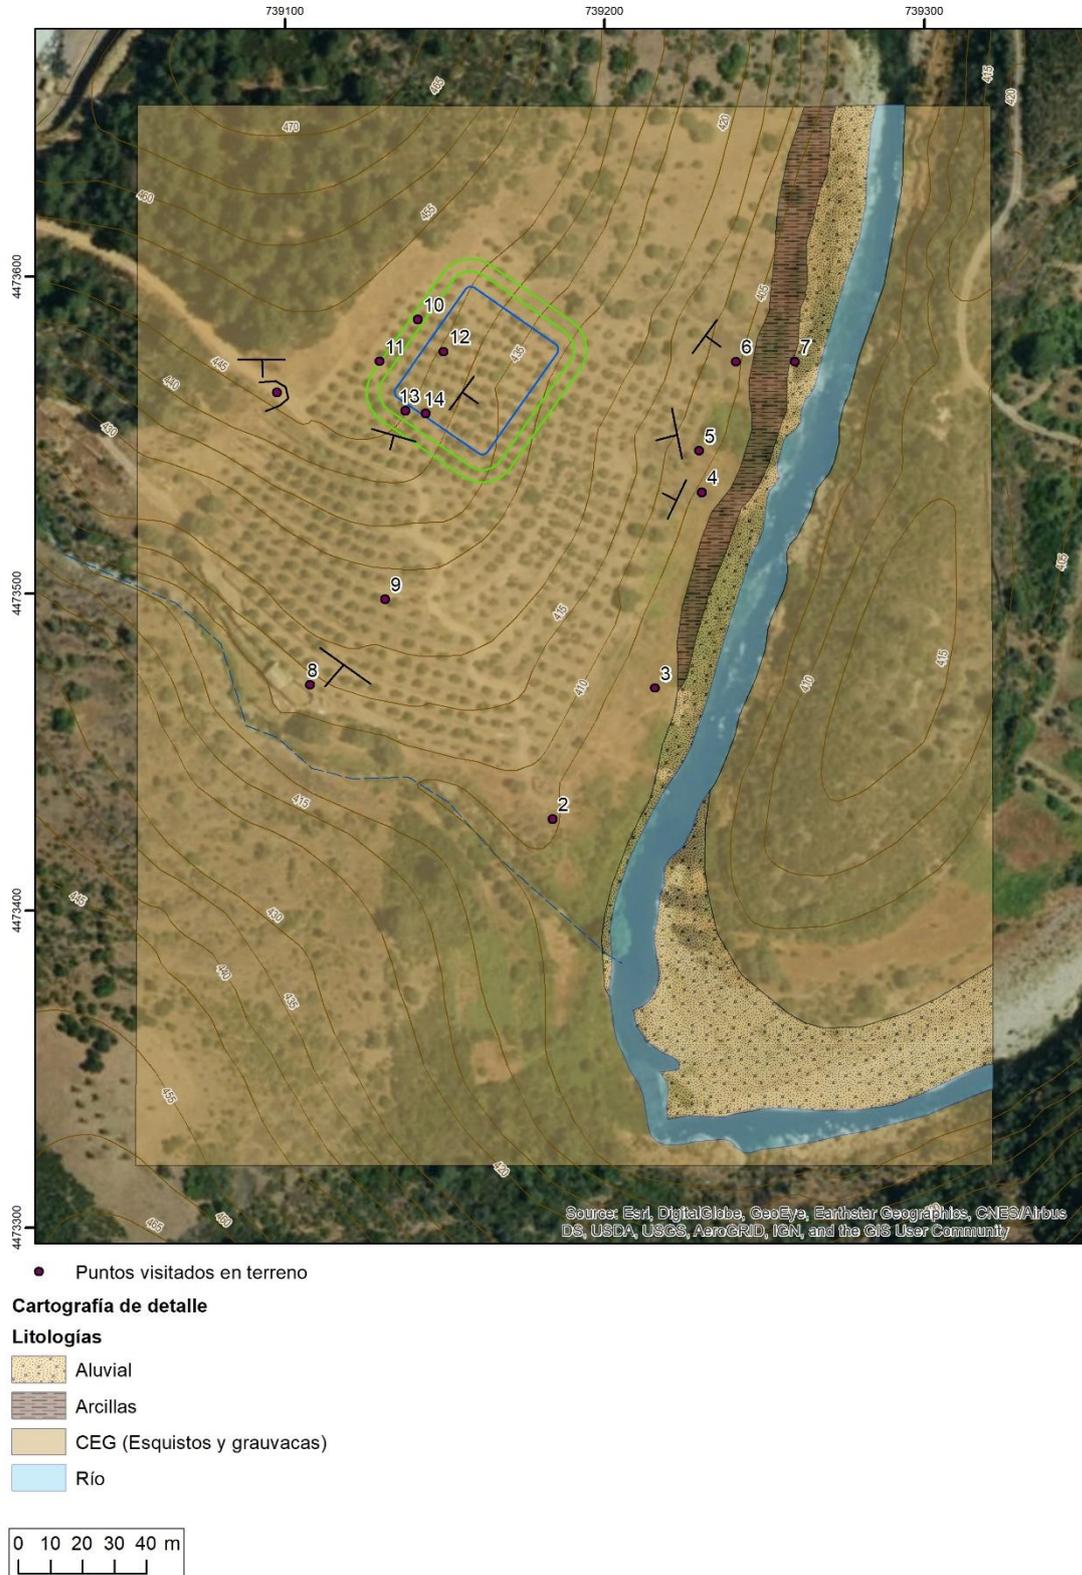
Figura 4.2.- Cartografía de detalle.

La Figura 4.2 muestra una cartografía geológica de detalle del área de estudio y los puntos visitados en terreno. La Tabla 4.1 muestra el detalle de las observaciones realizadas. En el Anexo I se encuentran las fotografías tomadas.

Id	Este ETRS89 UTM 29N	Norte ETRS89 UTM29N	Descripción
1	739097,3574	4473563,488	Afloramiento en divisoria de aguas. Pizarras de grano muy fino. Pliege vergente al sureste con estratificación subhorizontal (SE) y foliación perpendicular (subvertical). Horizonte de suelo arcilloso de aproximadamente 0,5 m.
2	739183,6359	4473428,856	Afloramiento de pizarra. Buzamiento SE 10-15°
3	739215,5668	4473470,155	Zona inundable hasta 8-9 m de distancia al río. Restos de ramas arrastradas por la crecida. Después cambio de pendiente (incremento)
4	739230,329	4473532,007	Cambio de orientación en el buzamiento. Dirección NO y más de 45° (subvertical).
5	739229,3723	4473545,06	Contacto suelo-roca. Afloramiento con buzamiento subvertical dirección SOO
6	739240,8935	4473573,197	Serie suelo-roca-aluvial. Aluvial mal desarrollado. Cantos rodados cm a dm de cuarcita. Por encima suelo arcilloso de aproximadamente 1 m de potencia con humedad (límite de la crecida). Roca con estratificación subhorizontal (25°) y dirección SEE

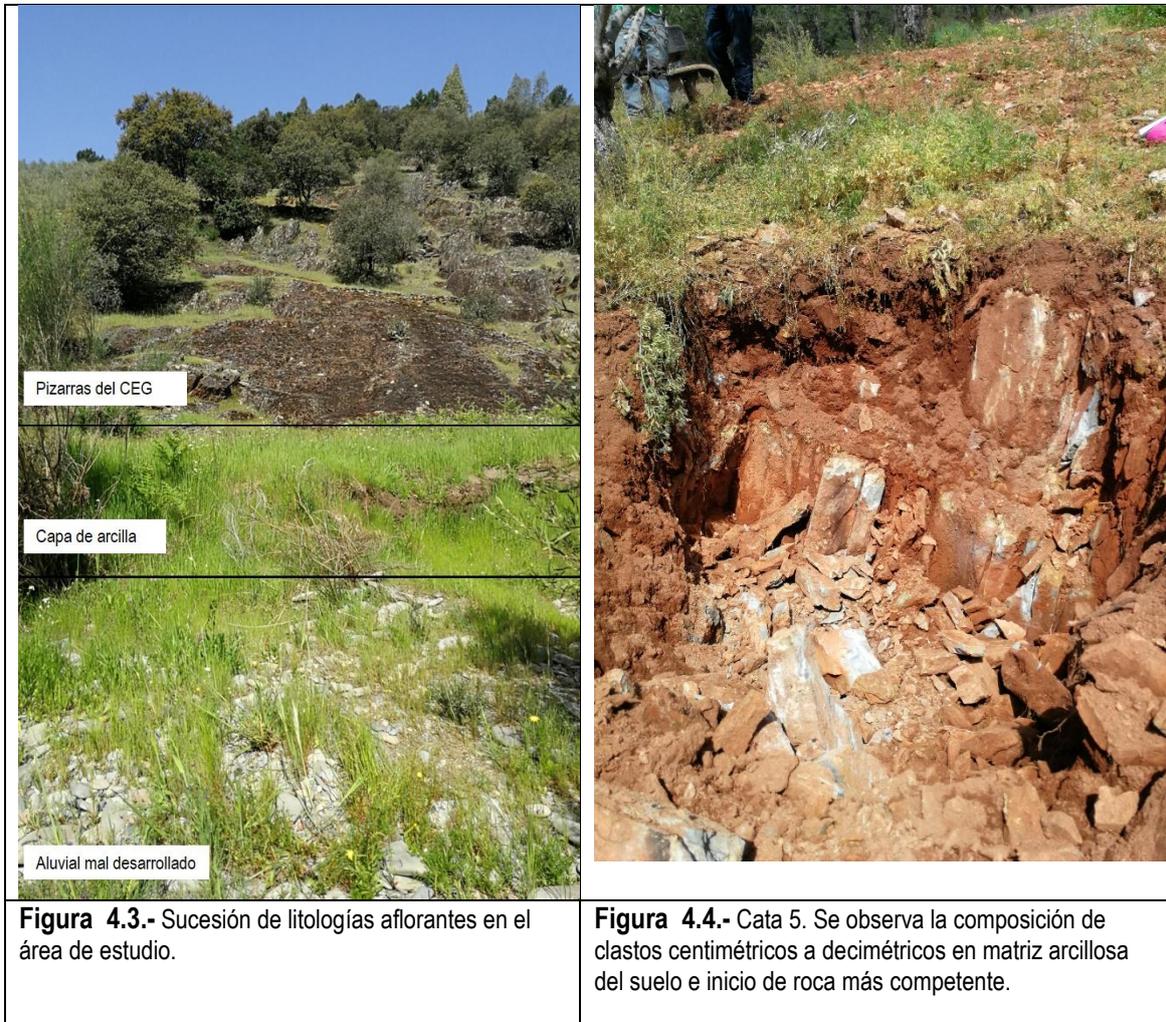
La Figura 4.3 muestra la fotografía de la sucesión de litologías aflorantes en el área de estudio. La Figura 4.4 muestra el corte expuesto por la cata 5 donde se aprecia la composición del suelo y los primeros centímetros de CEG más consolidado.

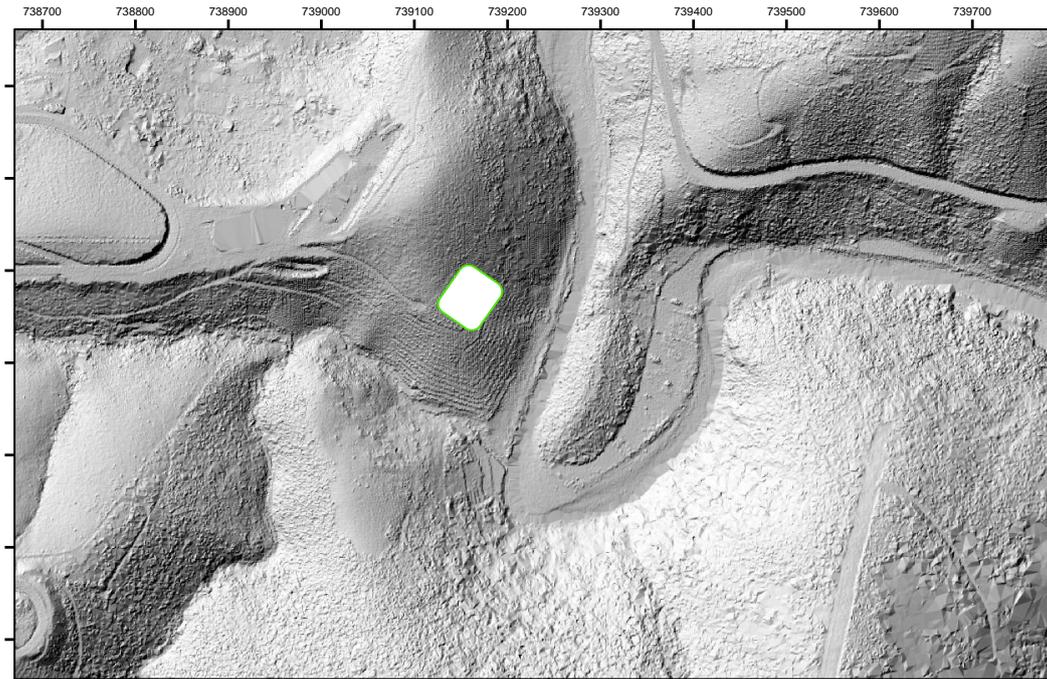
Figura 4.5.- Modelo digital realizado a partir de información de alta precisión Lidar (0,5x0,5 m de paso de malla). No se observan estructuras ni fracturas mayores aflorantes en el área de ubicación de la balsa.

La Figura 4.5 muestra una topografía de detalle realizada mediante información Lidar. En la imagen se aprecian los resaltes producidos por la forma de terraza de cultivo en el área de estudio y los pequeños resaltes producidos por afloramientos rocosos y algunos localizados en la zona próxima al río Hurdano. A partir de lo observado en terreno y en la imagen Lidar, en el área de estudio no se observan fracturas cartografiadas de gran entidad susceptibles de generar inestabilidad o almacenar cantidades significativas de agua subterránea.

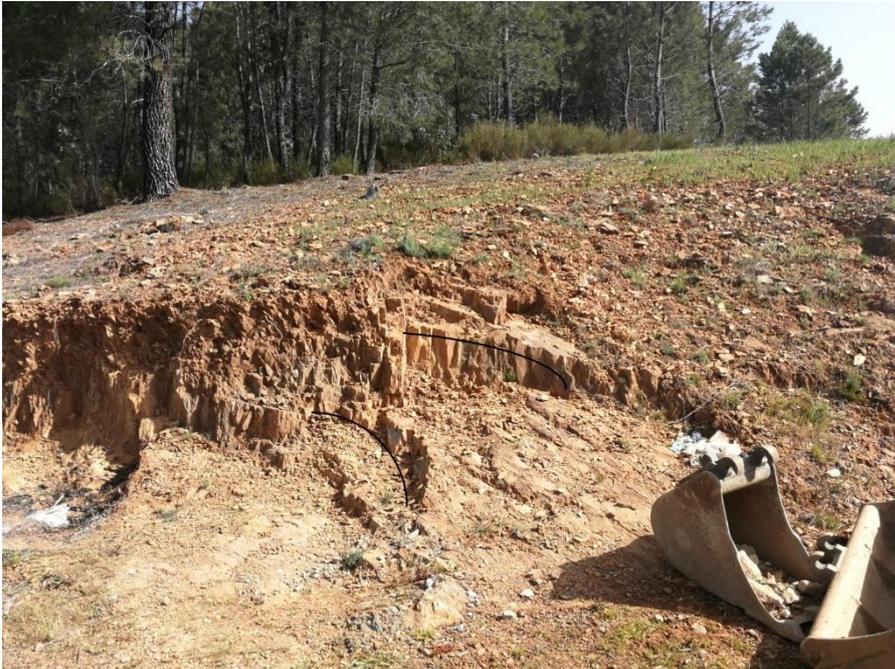
Figura 4.6.- Pliegue de orden métrico local aflorando en la parte superior del cerro (líneas en negro). No se observan signos de desestabilización del terreno.

Sí se han observado estructuras de plegamiento locales, de orden métrico, asociadas a las diferentes orogenias y fases de deformación acontecidas, que en ningún caso afectan a la estabilidad del terreno (Figura 4.6).

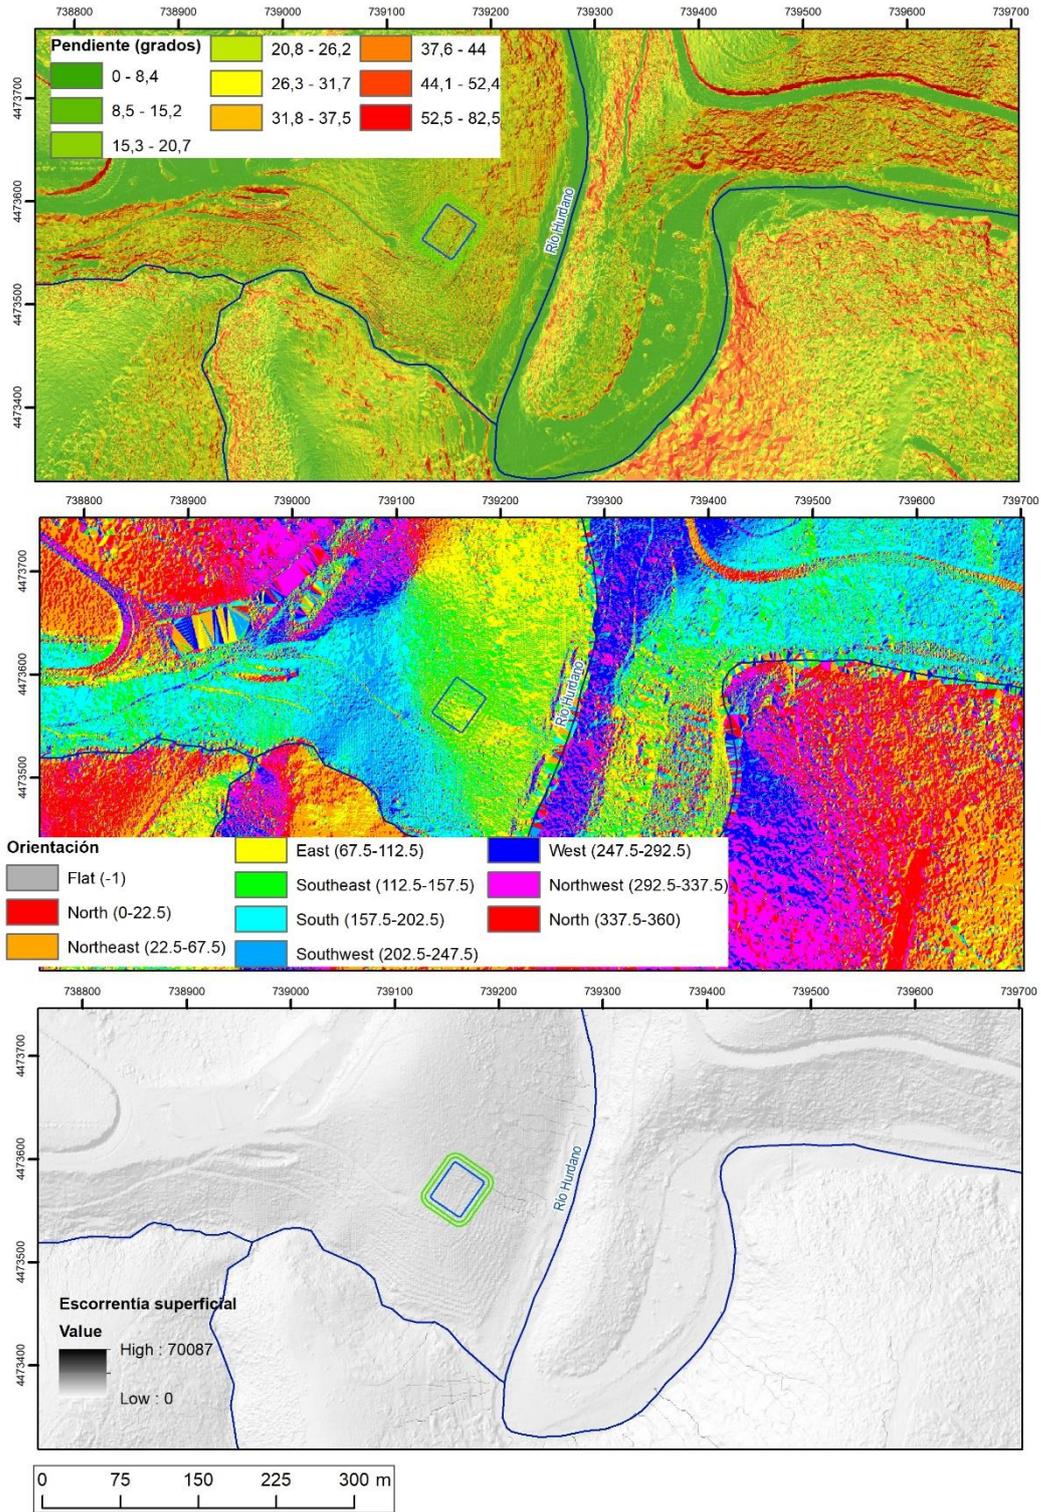
Figura 4.7.- Modelos de pendiente, orientación y escoorrentia superficial a partir de imagen Lidar.

- El área donde se excavará la balsa presenta inclinaciones de entre 15 y 30 grados, pendiente que actualmente favorece la escorrentía superficial y subsuperficial, resultando desfavorable a la infiltración profunda de agua en el terreno. Cabe destacar que la presencia en el área de pinos, olivos y las terrazas de cultivo estabilizan el terreno pese a la elevada pendiente.

- Existe divisoria de aguas superficiales al norte este y oeste del lugar donde se excavará la balsa, impidiendo la conexión del área donde se planea ubicarla hacia estos puntos. El terreno donde se ubicará presenta una orientación sureste-este, hacia donde circulará la escorrentía superficial y subsuperficial que caiga sobre el área.

- La mayor parte del área de estudio presenta una tendencia a la acumulación de escorrentía superficial muy baja o nula. Actualmente, pendiente abajo y al este del área donde se ubicará la balsa esta tendencia se incrementa ligeramente. La excavación de la balsa, el diseño previsto y su impermeabilización modificarán la dinámica de escorrentía superficial en el área, permitiendo controlarla eficazmente y disminuyendo su magnitud pendiente abajo, hacia el río Hurdano.

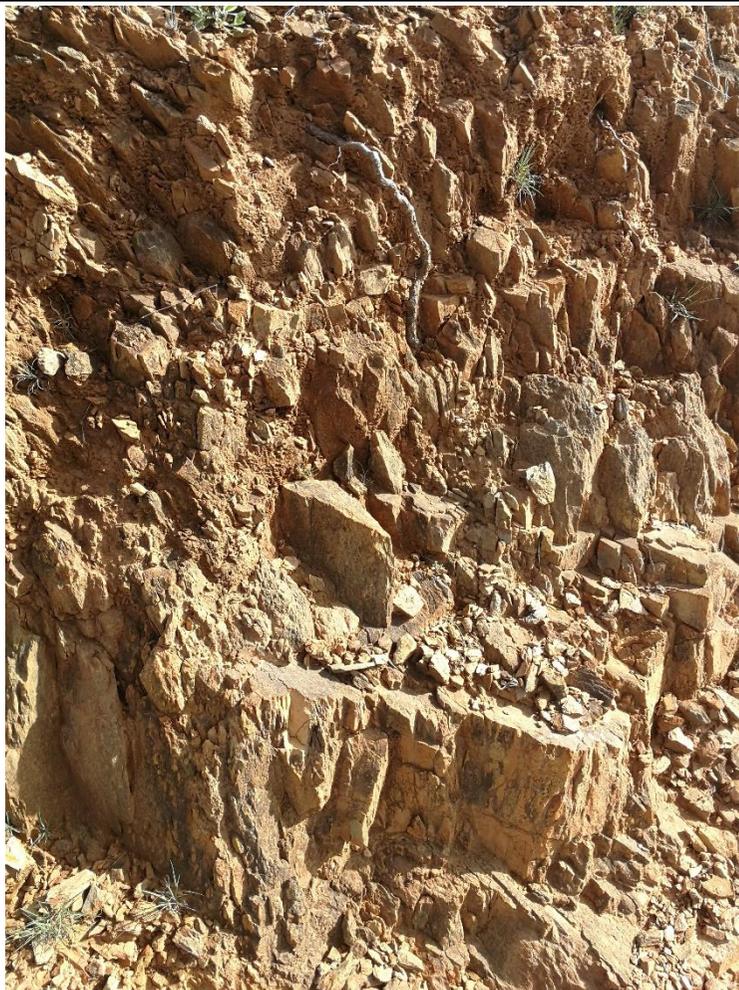
ESTRATIFICACIÓN SUBHORIZONTAL. FOLIACIÓN SUBVERTICAL

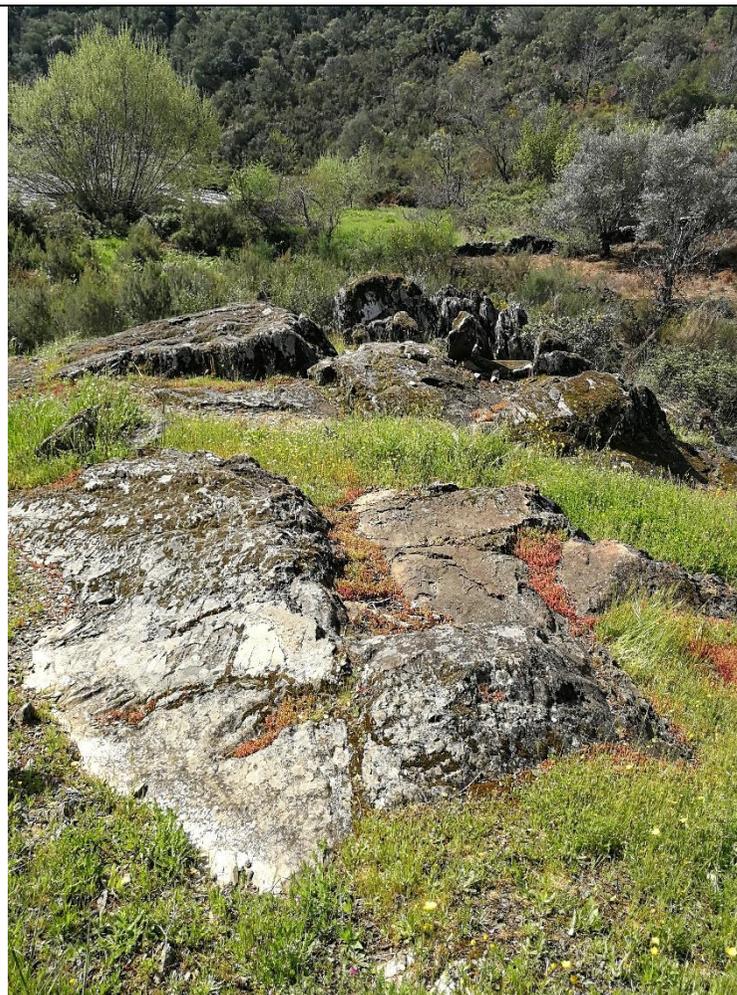
AFLORAMIENTO DE CEG CERCANO A LECHO DEL RÍO HURDANO

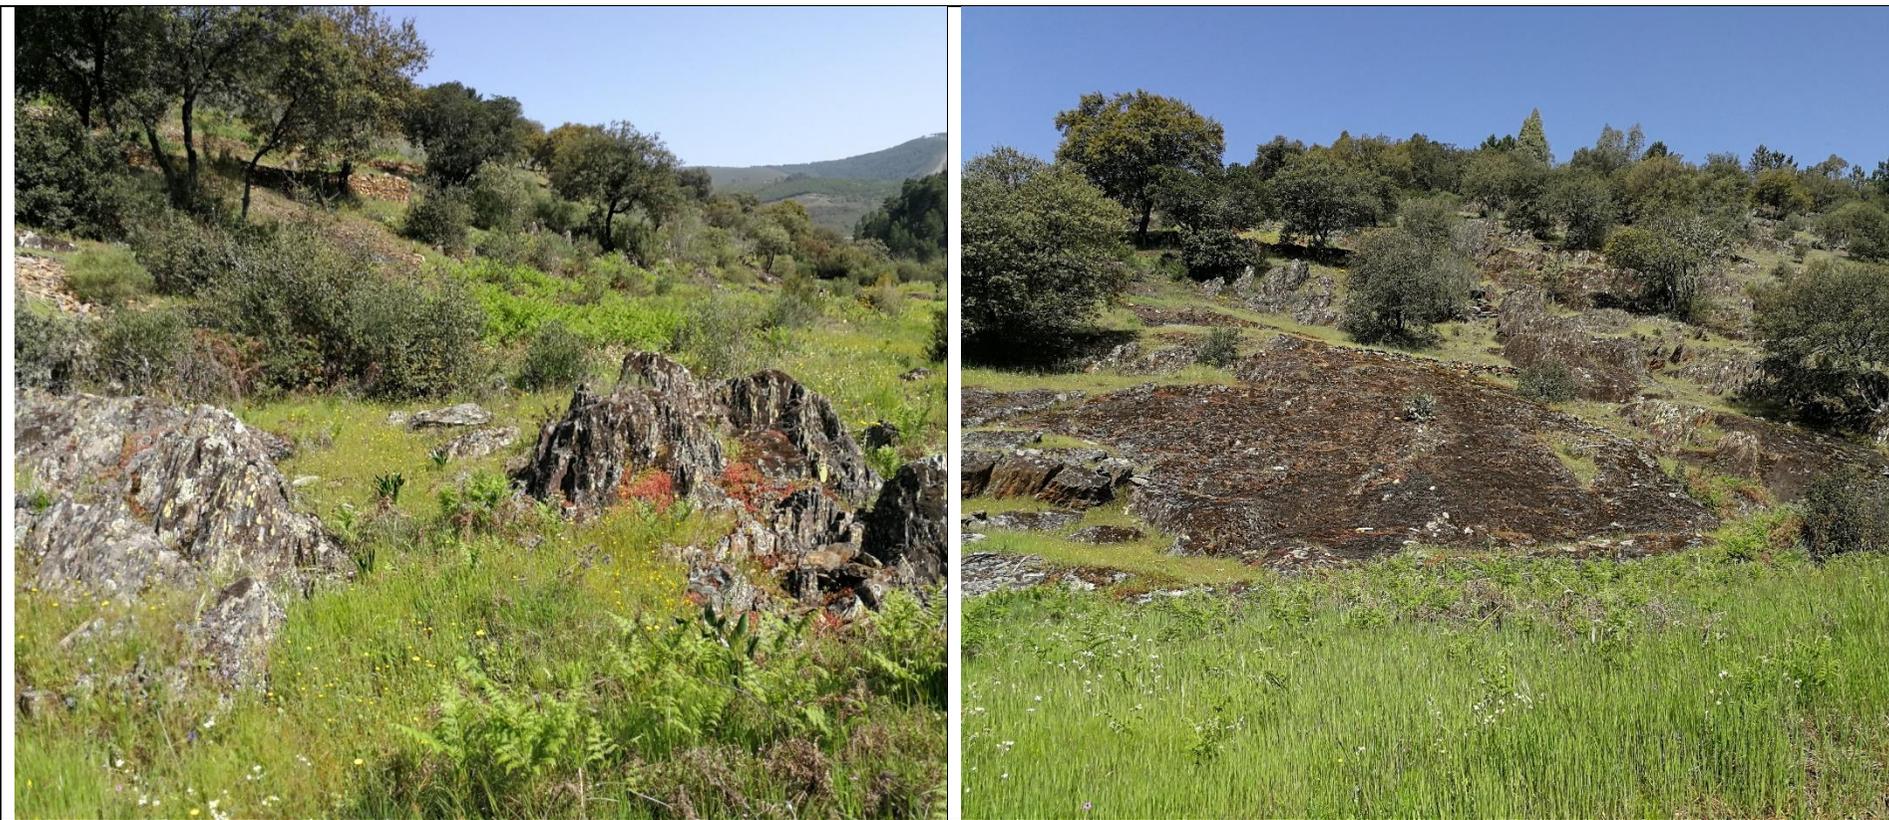
AFLORAMIENTOS CEG EN LA BAS DEL CERRO CON DISTINTAS DIRECCIONES DE BUZAMIENTO Y FOLIACIÓN.

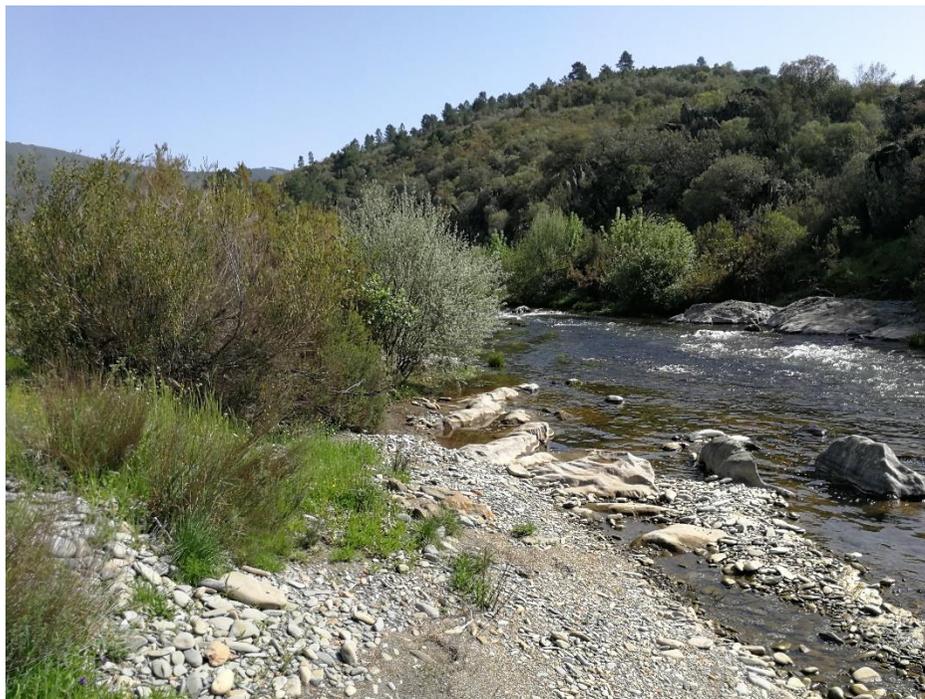
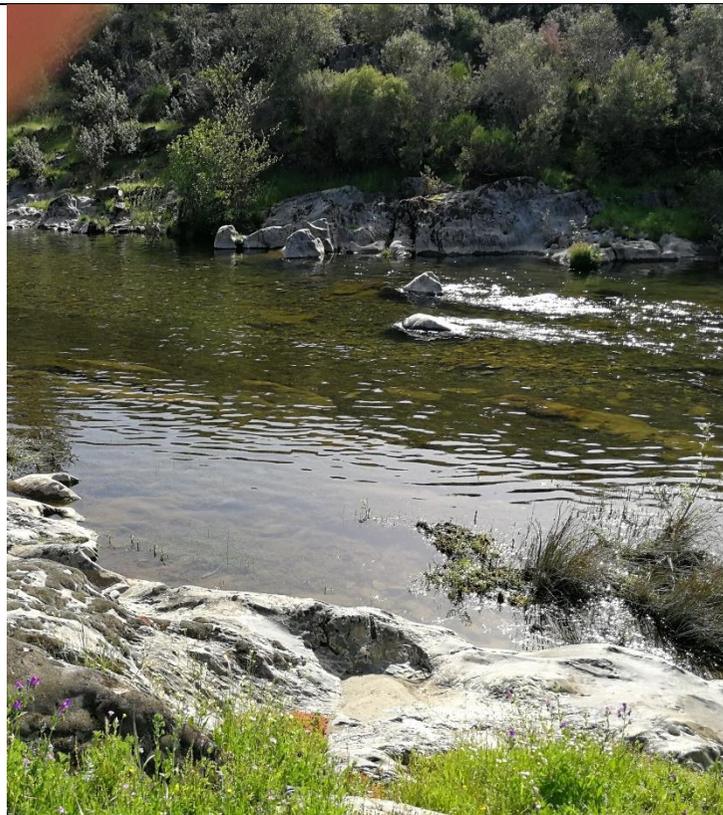
ALUVIAL DEL RÍO HURDANO Y ÁREA SIN DESARROLLO ALUVIAL (CONTACTO DIRECTO CON CEG)

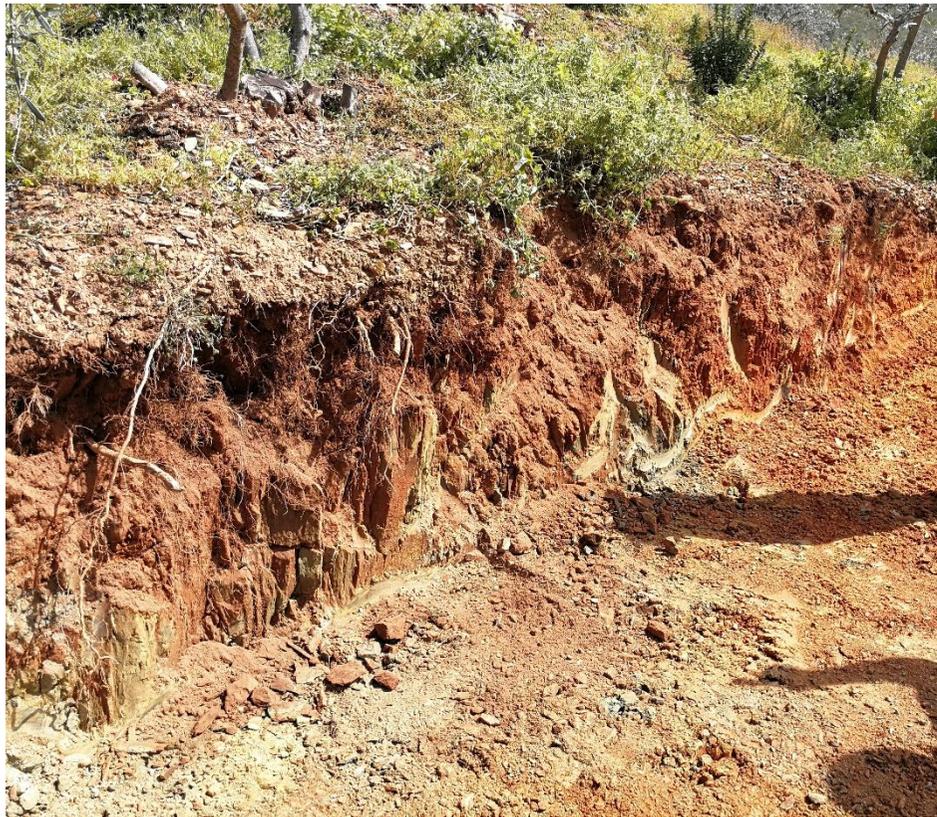
POTENCIA DE SUELO ARCILLOSO Y CON CLASTOS. TECHO UH2
