El puente abandonado de Coria

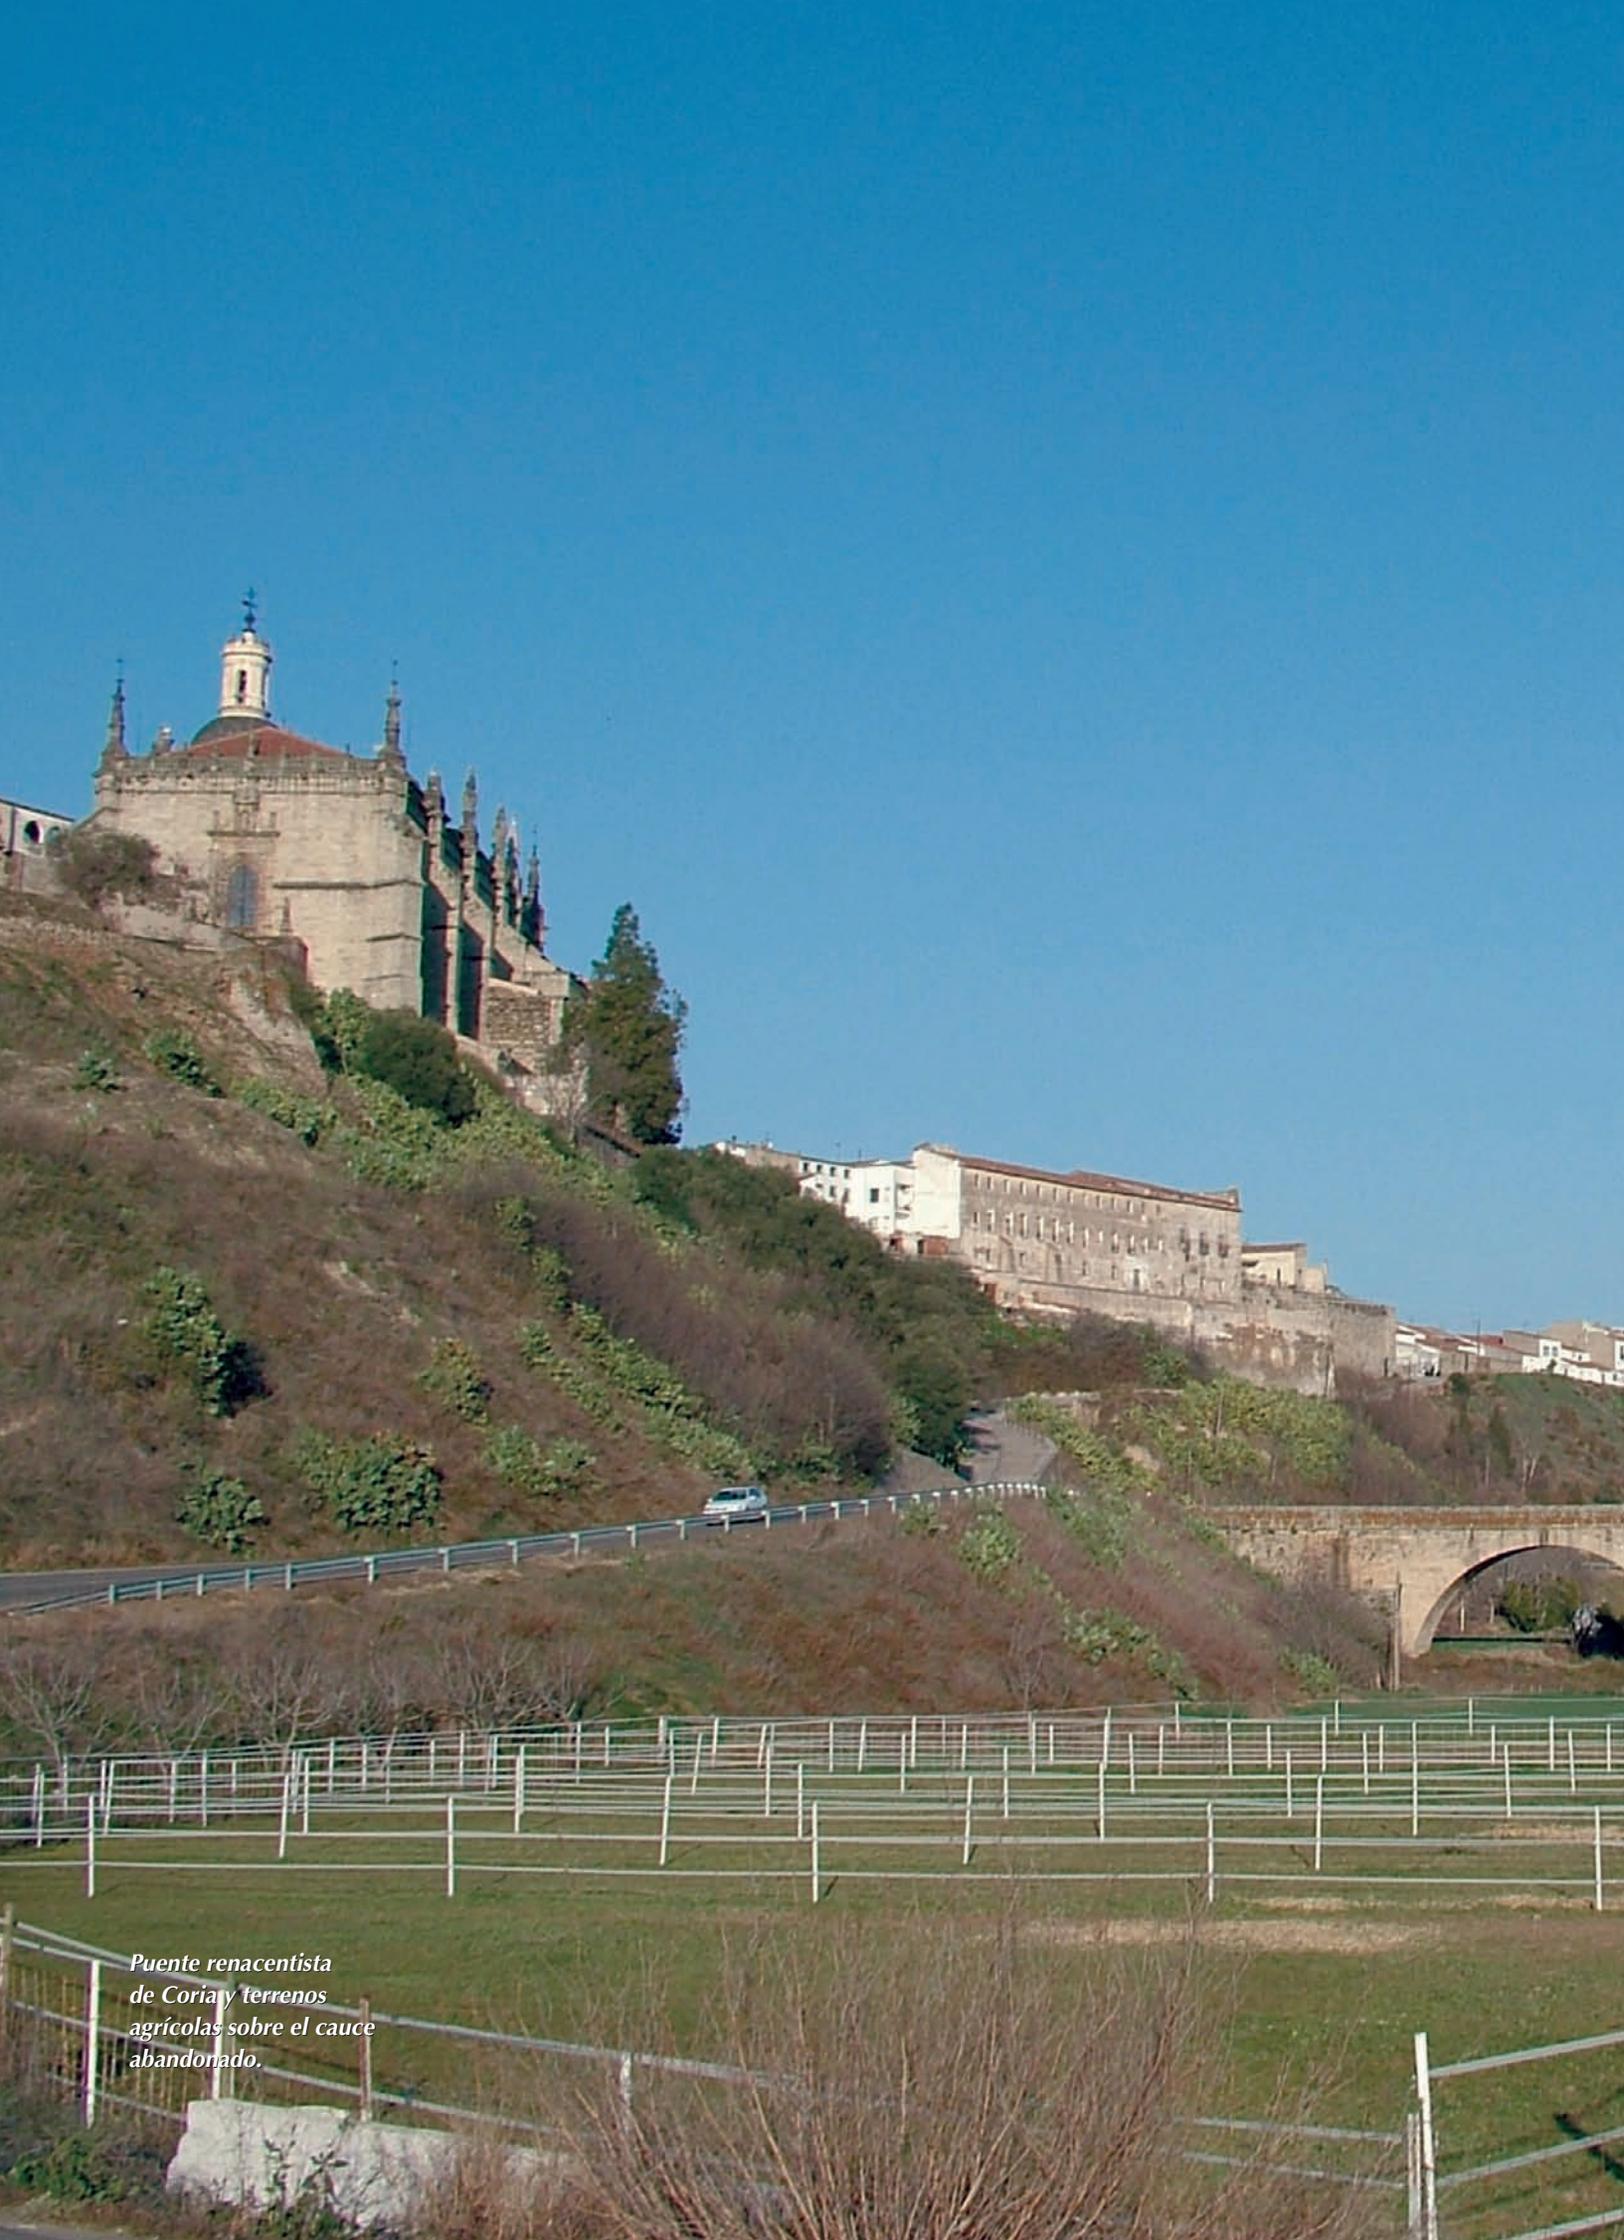
Puente renacentista de Coria y terrenos agrícolas sobre el cauce abandonado.

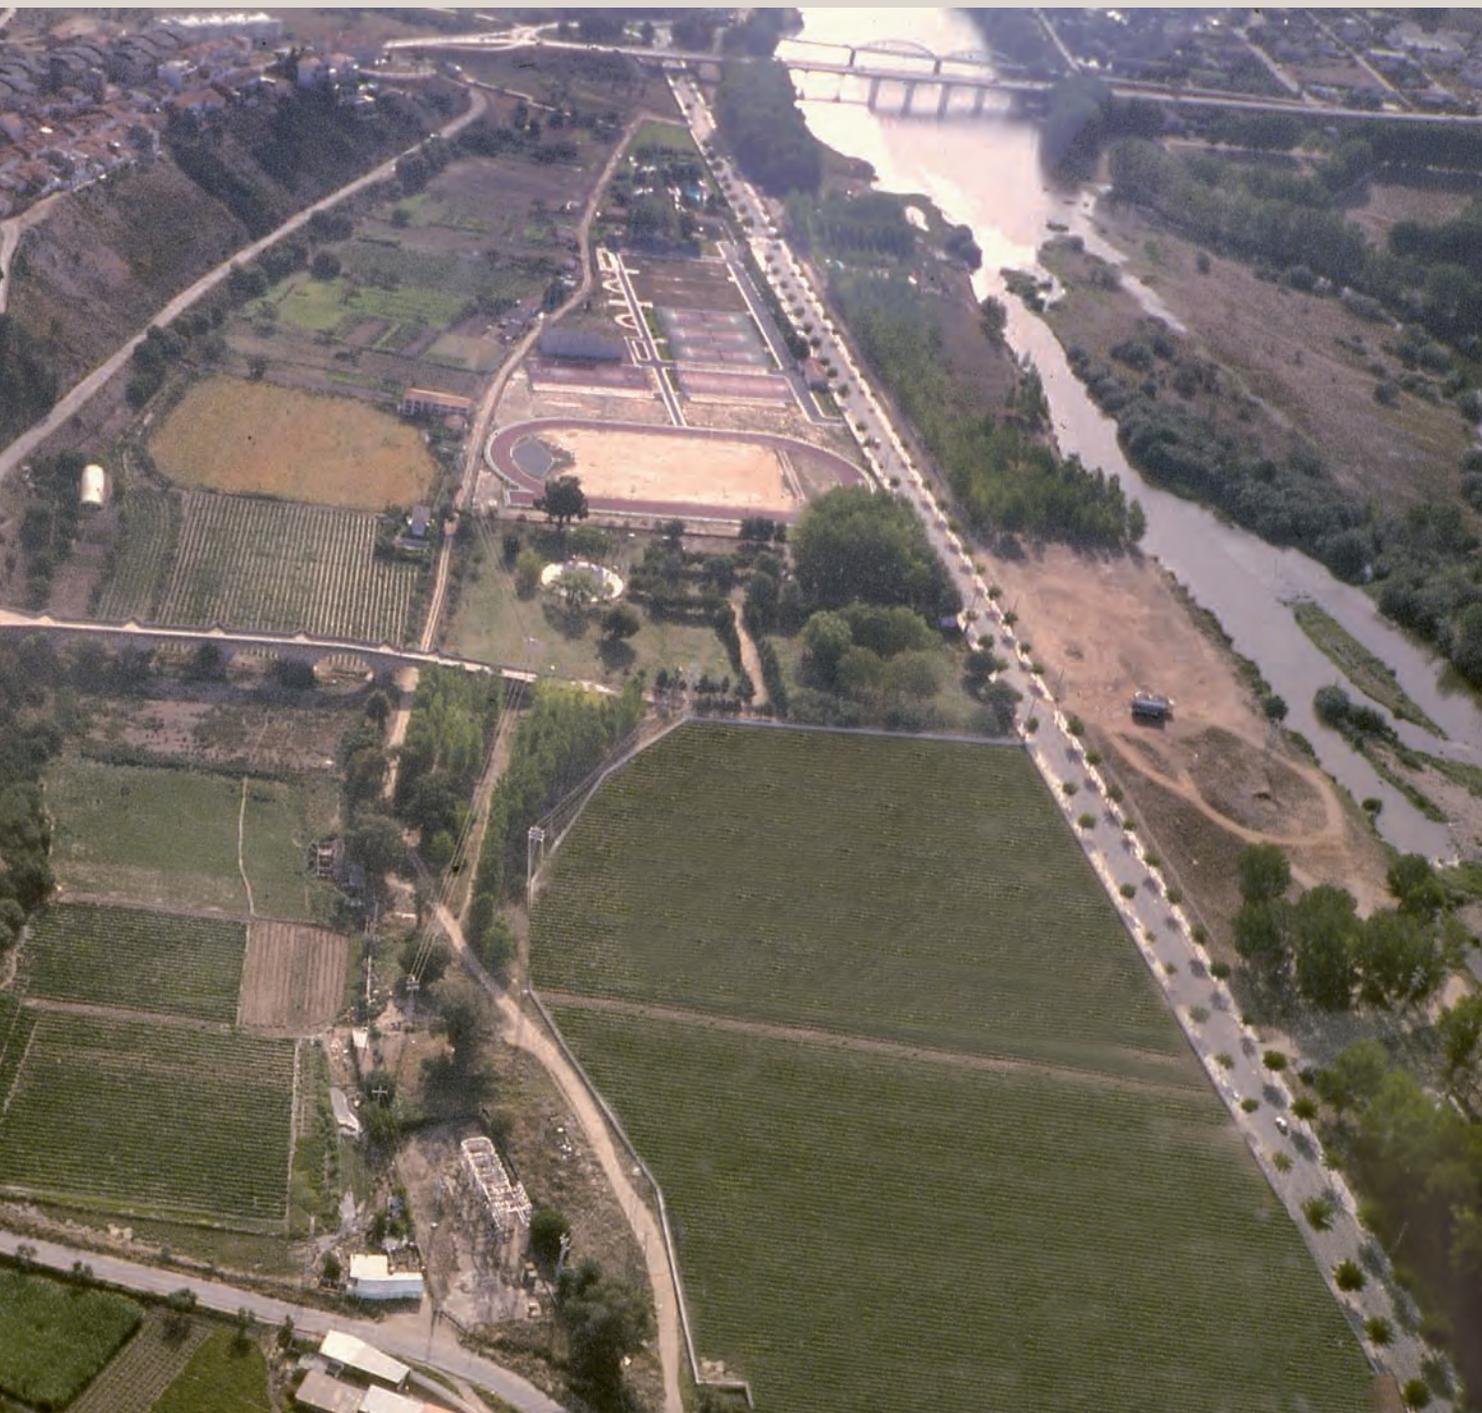
Vista aérea del río Alagón a su paso por Coria, donde se observa el antiguo canal abandonado bajo el puente construido en el siglo XVI y el cauce actual con el puente de hierro y el de la carretera EX-109.

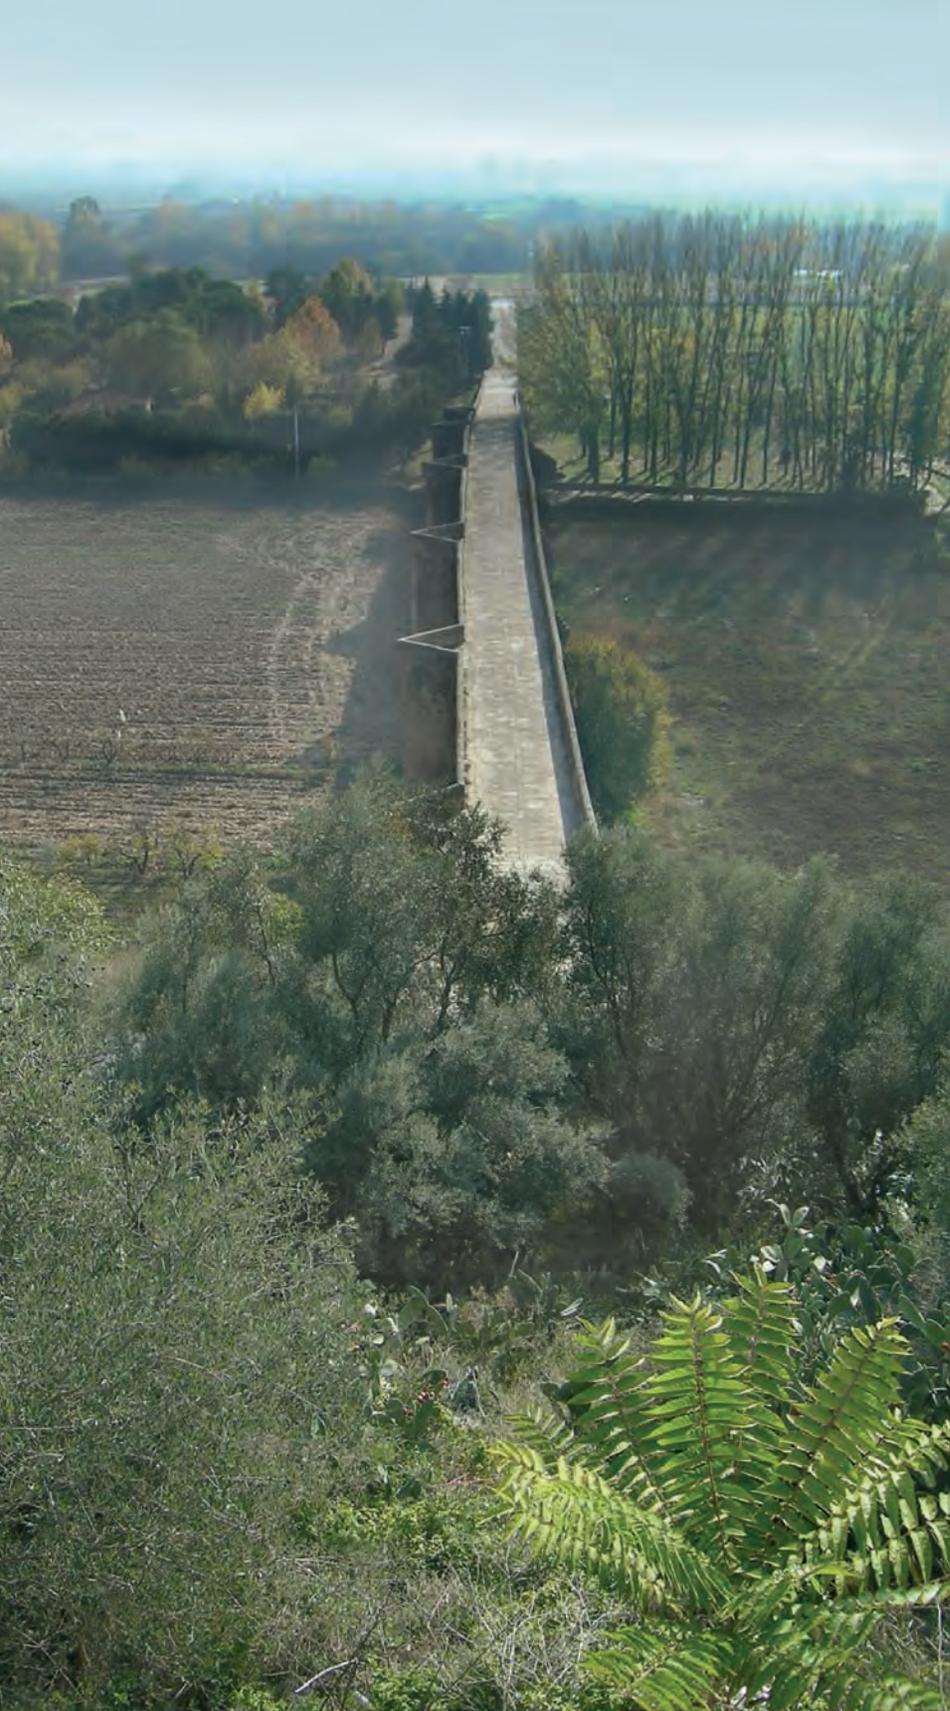
Vista desde la catedral del puente y del cauce abandonado por el río Alagón.

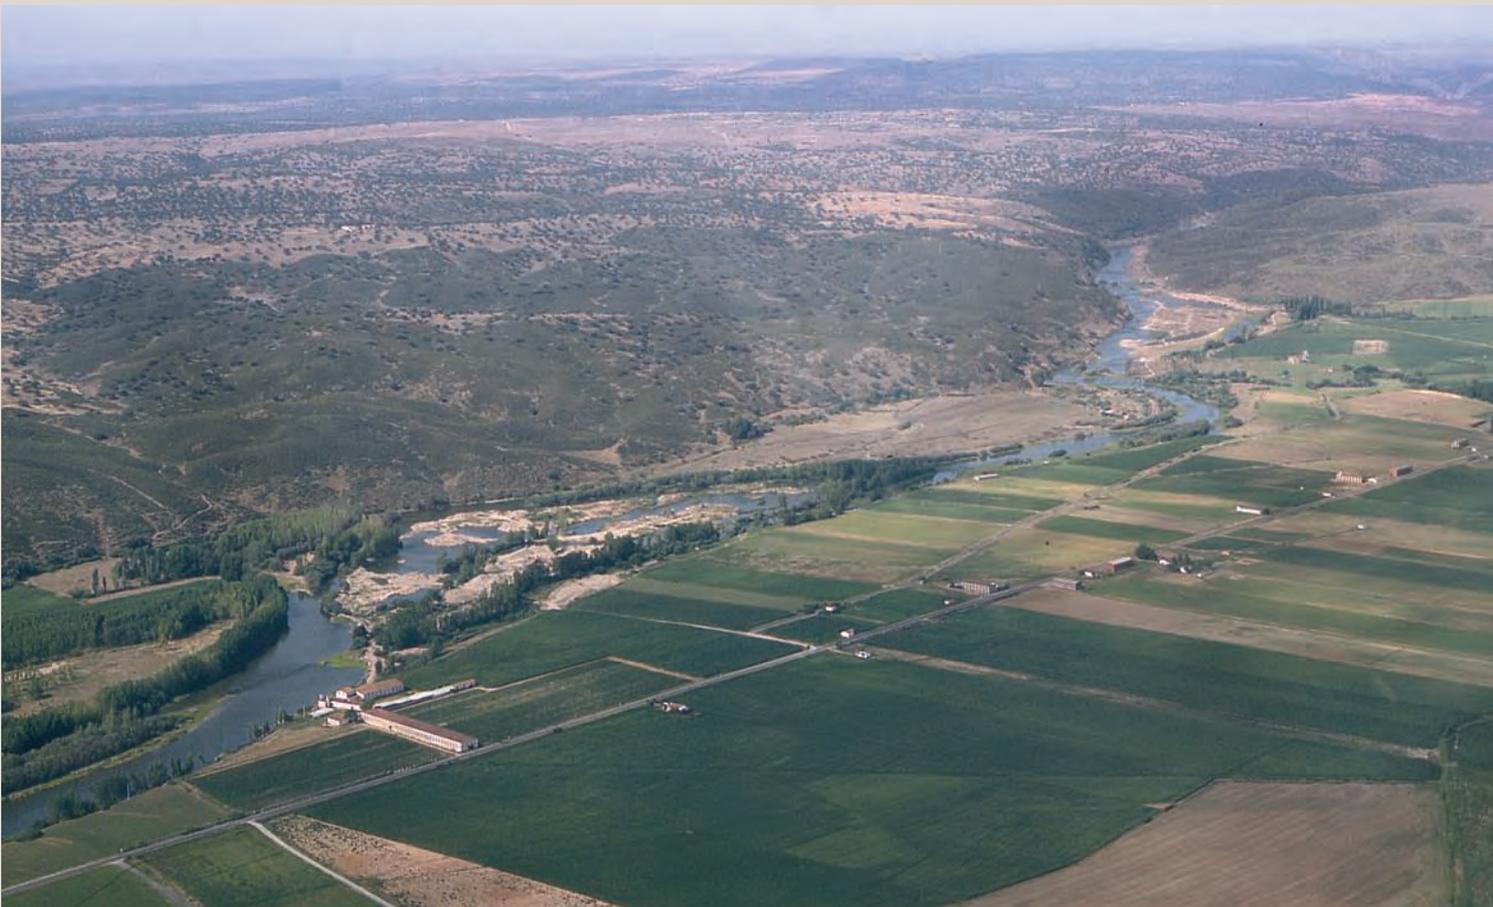
Vista aérea de la cuenca del río Alagón donde se aprecian la llanura de inundación, sedimentos terciarios y el substrato precámbrico.
