## OBSERVATORIO ASTRONÓMICO DE MONFRAGÜE

## INFORMACIÓN GENERAL

Informe realizado en junio de 2017.

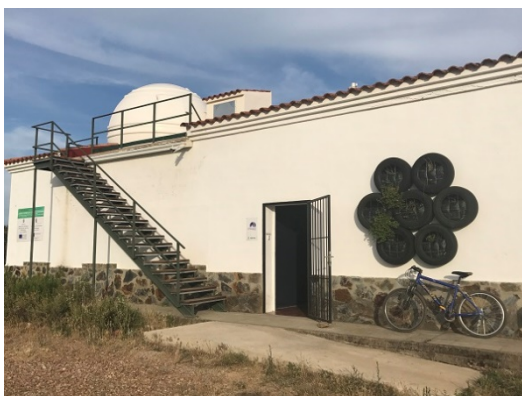
ACCESO

- Acceso a través de rampa.
- Puerta de entrada con ancho libre de paso de 80 cm.

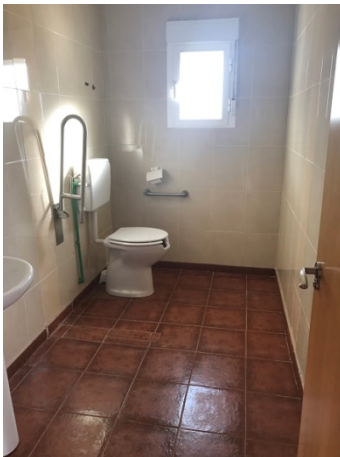
ASEO ADAPTADO

- El centro tiene un baño destinado a PMR, ubicado en el baño femenino.
- Puerta de entrada abatible hacia el interior con espacio mínimo de paso.
- Inodoro gerontológico a 45-50 cm. con hendido frontal.
- Barras de apoyo a ambos lados, abatible en el lado de la transferencia y fija en el contrario.
- Espacio de transferencia superior a 80 cm.
- Espacio de giro libre de obstáculos.
- Lavabo con pie.  
*Se recomienda eliminar el pie del lavabo y colocar sistema de llamada de emergencia en caso de caída.*
