ESTUDIO DE LA FRAGMENTACIÓN DEL HÁBITAT EN EL ÁREA DEL GUADIANA INTERNACIONAL

AÑO 2009

Este trabajo se engloba dentro de los estudios realizados en el Proyecto INTERREG IV “Proyecto Estructurante para o Desenvolvimento das Terras do Grande Lago Alqueva (PEGLA)”, en el que la Dirección General del Medio Natural de la Consejería de Industria, Energía y Medio Ambiente recoge dentro del Programa Operativo de Cooperación Transfronteriza España-Portugal 2007-2013, con una tasa de cofinanciación del 75% con Fondos FEDER (invertimos en su futuro).

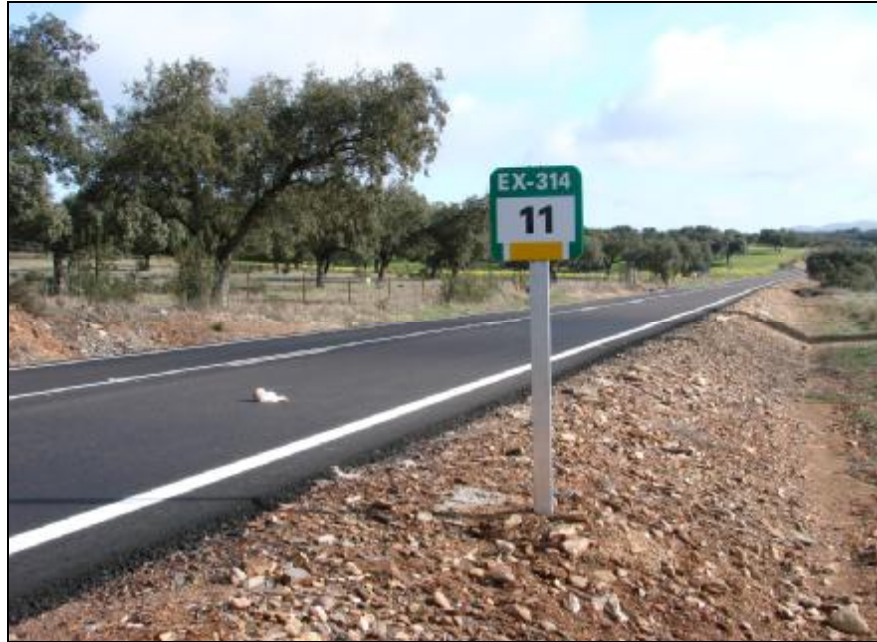
Atropello en el Km. 11 del tramo Alconchel-Cheles.

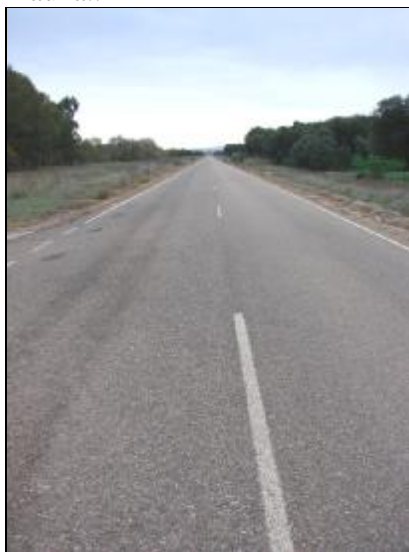
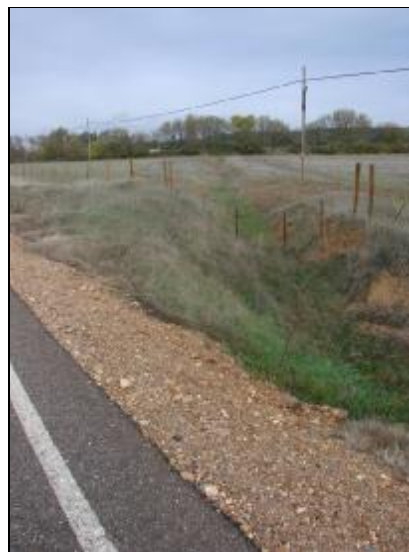
- Tramo Olivenza-Villarreal. Longitud 11km. Carretera de amplias rectas sin arcenes y con vallado a ambos lados a lo largo de su recorrido. El hábitat por el que discurre es un mosaico de dehesas, terrenos de cultivo y pastizales. El arroyo de la Charca circula paralelo a esta carretera prácticamente en todo su recorrido. Destacar las señales del paso de fauna en los pasos de agua bajo la carretera. El vallado en estos puntos se encuentra levantado por el paso de la fauna..

Vista del tramo hacia Olivenza. Arroyo usado por la fauna como zona de paso.

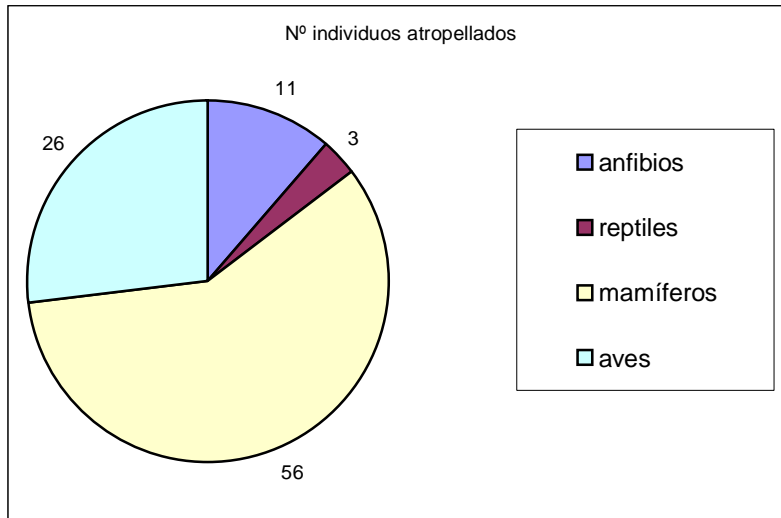
Fig. x: especies encontradas atropelladas según grupos.

Teniendo en cuenta el número de atropellos detectados el 58,33% se corresponden con mamíferos, el 27% con aves, el 11,45% con anfibios y el 3,1% con reptiles. (Fig. x)

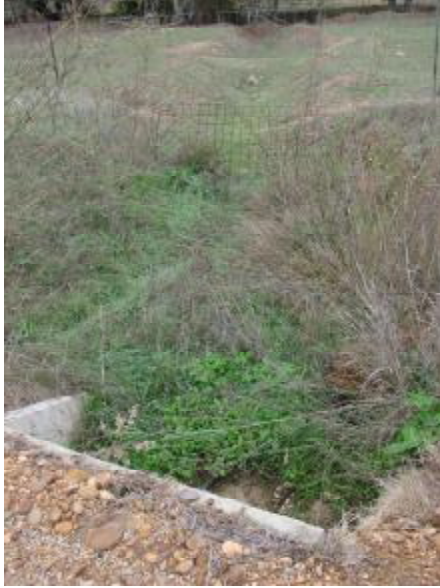
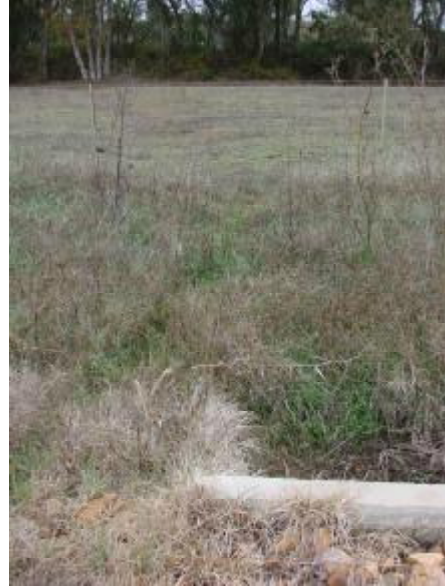
En este tramo se encuentran dos pasos de agua y la salida de un cortijo. Pero se observa que los animales no cruzan por los pasos de agua, sino que utilizan huecos en la malla para cruzar y la salida del cortijo. Esto puede ser debido a que los pasos de agua se encuentran cerrados con mallazo para evitar la entrada o salida de animales.

Foto izada. Paso bloqueado con mallazo. Foto Derecha. Paso de fauna bajo la malla y subida a la carretera, evitando el paso de agua.

Un 50% de los animales atropellados son mamíferos por lo que sería bueno sujetar al suelo las mallas ganaderas correctamente o cambiar por mallazo ganadero de la misma altura y conectarlo con los pasos de agua.

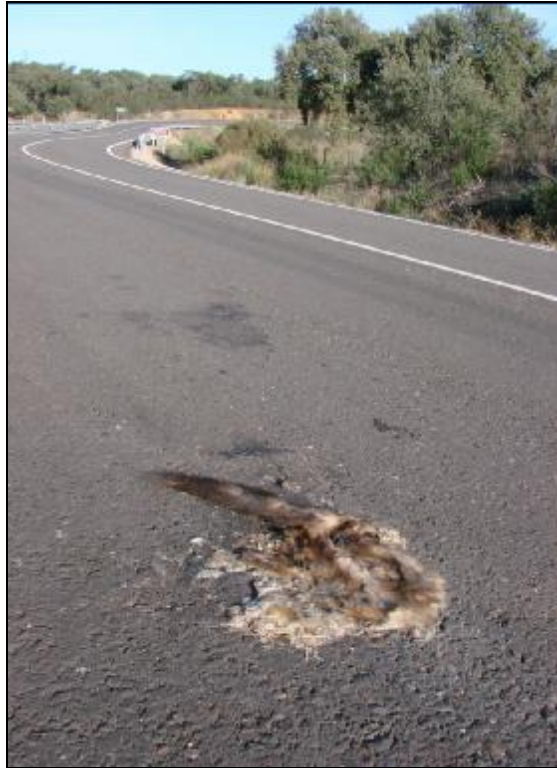
Garduña atropellada tras la curva. Al fondo la rivera de Táliga.

Esta rivera es utilizada por la fauna como corredor. La peligrosidad de este punto radica en la imposibilidad que tiene la fauna, especialmente los carnívoros, para cruzar por debajo del puente debido a que el agua ocupa todo el curso, además existe un vallado que dirige a la fauna hacia la carretera., donde los animales detectan con dificultad los vehículos, por las curvas presentes en el recorrido, produciéndose los atropellos.

El 66% de las especies han sido mamíferos. Esto se puede evitar con la colocación de un paso elevado seco en ambas orillas bajo el puente, así como la instalación de un cerramiento que impida el acceso de la fauna a la carretera en toda la longitud del punto, mediante mallas que eviten el acceso a la carretera y reconduzcan a los animales por debajo del puente.

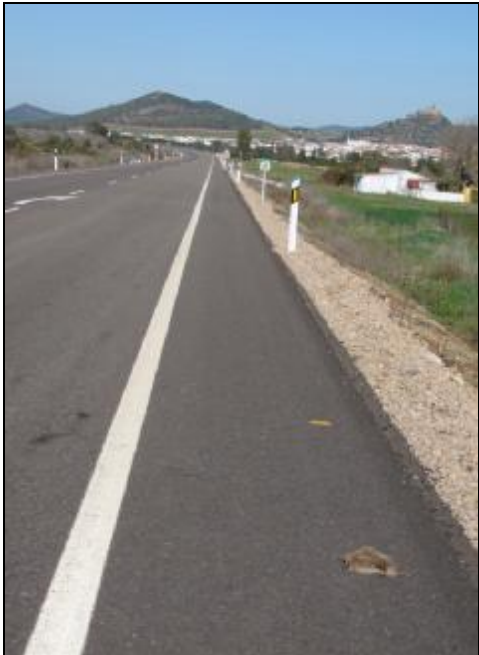
Tramo comprendido entre el kilómetro 46 y 47 de la carretera EX-107 (Alconchel-Villanueva del Fresno). En los alrededores se encuentran pastizales y siembras cercados con malla ganadera con zonas sin cercar. Este punto se encuentra cercano a la población de Alconchel, por lo que los atropellos en esta zona son numerosos debido a que muchos animales domésticos (perros y gatos) que se extravían circulan por la carretera.

Recta rodeada de pastizal sin cerramientos laterales de la carretera.

Para evitar atropellos habría que cercar todos los terrenos y dejar pasos de fauna bajo la carretera.

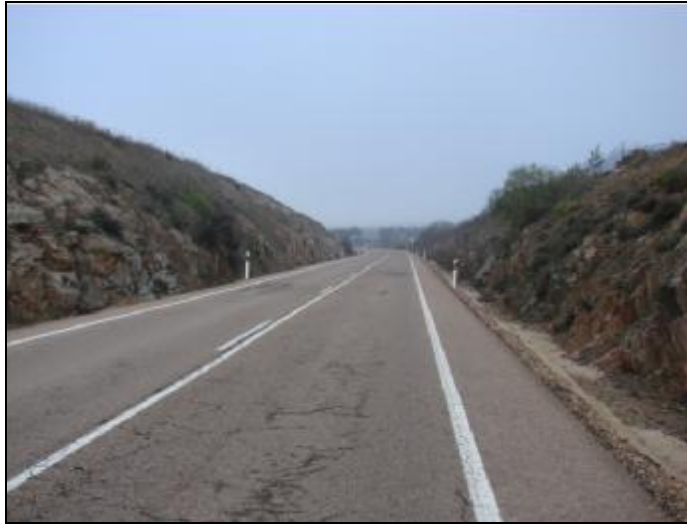
Tramo peligroso del punto 6

Es el punto más crítico de toda la carretera, ya que la carretera está delimitada por un desmorte en ambos lados, además existe una curva de escasa visibilidad como se puede apreciar en la foto. Los animales acceden a la carretera y se encuentran encajonados sin escapatoria, por los desmontes, y sólo pueden caminar por la carretera donde los vehículos no se percatan de su presencia hasta que están justo encima.

Es difícil aplicar medidas en esta zona, lo ideal sería evitar el acceso de animales a la carretera a través de los caminos.
