## CONTROL Y SEGUIMIENTO DE AGUAS SUPERFICIALES EN EL PARQUE NACIONAL DE MONFRAGÜE

Periodo: 21/06/2022 – 04/07/2022

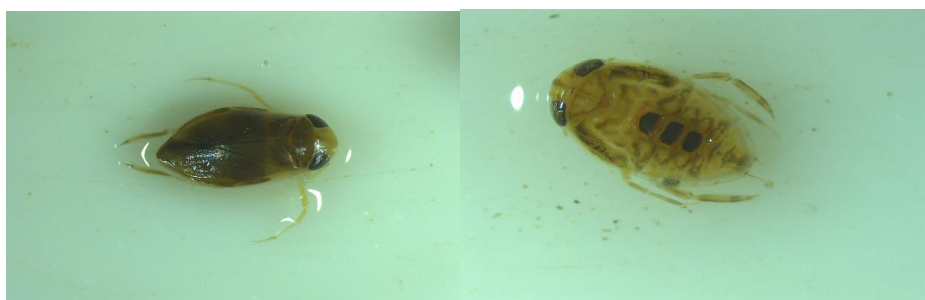
**Macroinvertebrados.** Las familias detectadas han sido *Corixidae*, *Chironomidae*, *Chironomidae* y *Planorbidae*.

Fotos 1 y 2. Detalle de Corixidae presentes en la desembocadura del Arroyo de la vid .

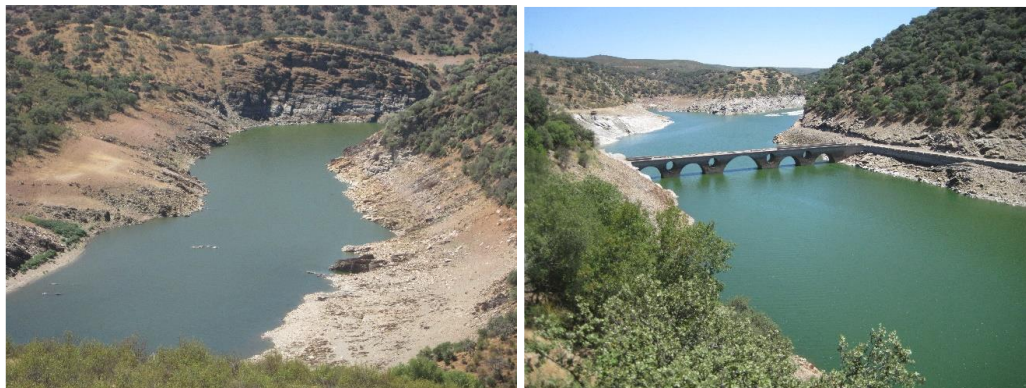
El verano avanza y la tonalidad verdosa de las aguas del Tajo, se hace cada vez más patente en los alrededores de la presa Torrejón y el puente del cardenal, aunque sin la presencia de acúmulos de biomasa asociados a procesos de eutrofización. El río Tiétar está limpio y con caudal ecológico estable, no presentando tonos verdosos hasta su desembocadura.

Fotos 5 y 6. Río Tiétar (izquierda) y río Tajo a su paso por puente del cardenal (derecha).

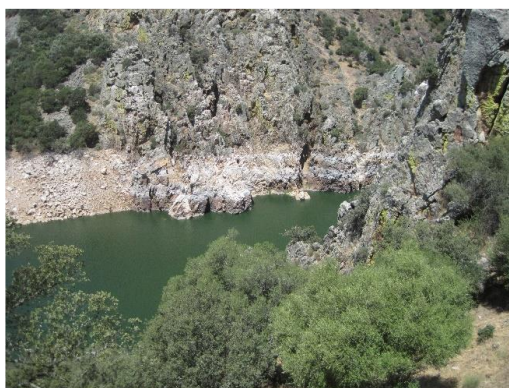
Los Agentes del Medio Natural reportan la aparición de manchas verdes causadas probablemente por procesos de eutrofización debido al exceso de nutrientes y a las altas temperaturas alcanzadas durante el periodo objeto de vigilancia y control.

Foto 7. Zona de Peña Falcó, presencia de zonas verdosas en las orillas.

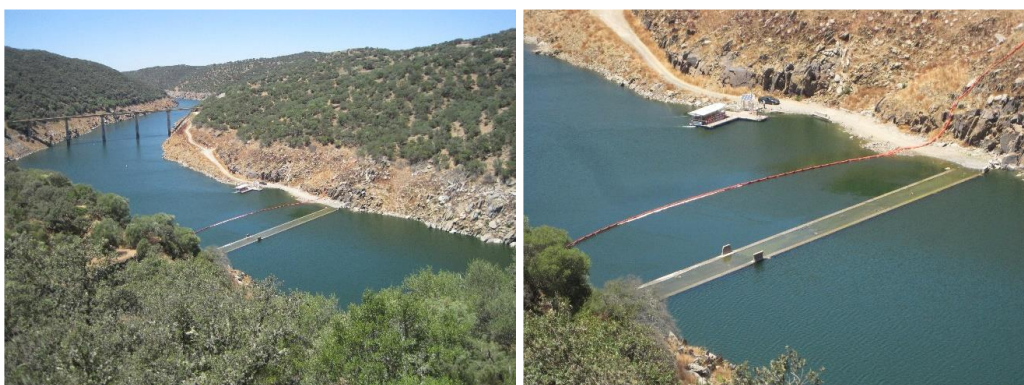
Fotos 8 y 9. Zona Puente de Serradilla donde se observa agua con tonalidad verdosa.
