CONTROL Y SEGUIMIENTO DE AGUAS SUPERFICIALES EN EL PARQUE NACIONAL DE MONFRAGÜE

Periodo: 18/07/2022 – 01/08/2022

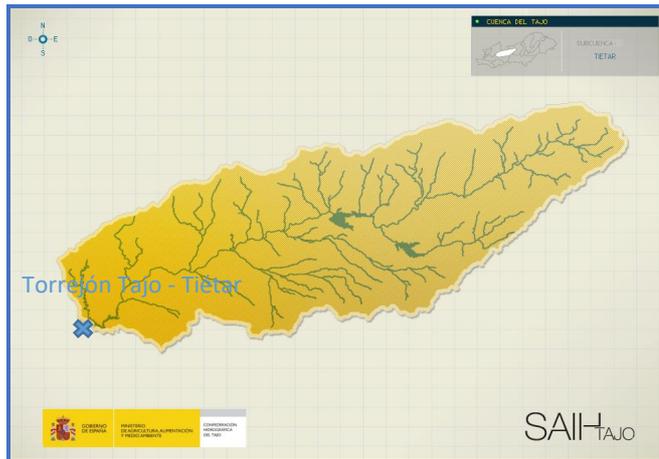
Figura 1. Subcuenca Tiétar (Fuente: SAIH Tajo)

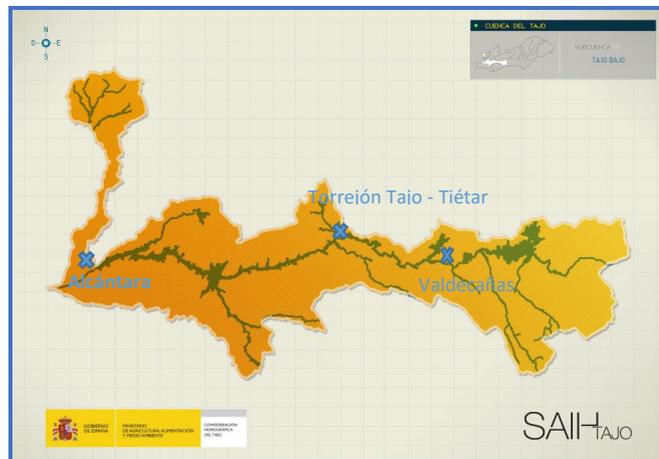
Figura 2. Subcuenca Bajo Tajo (Fuente: SAIH Tajo)

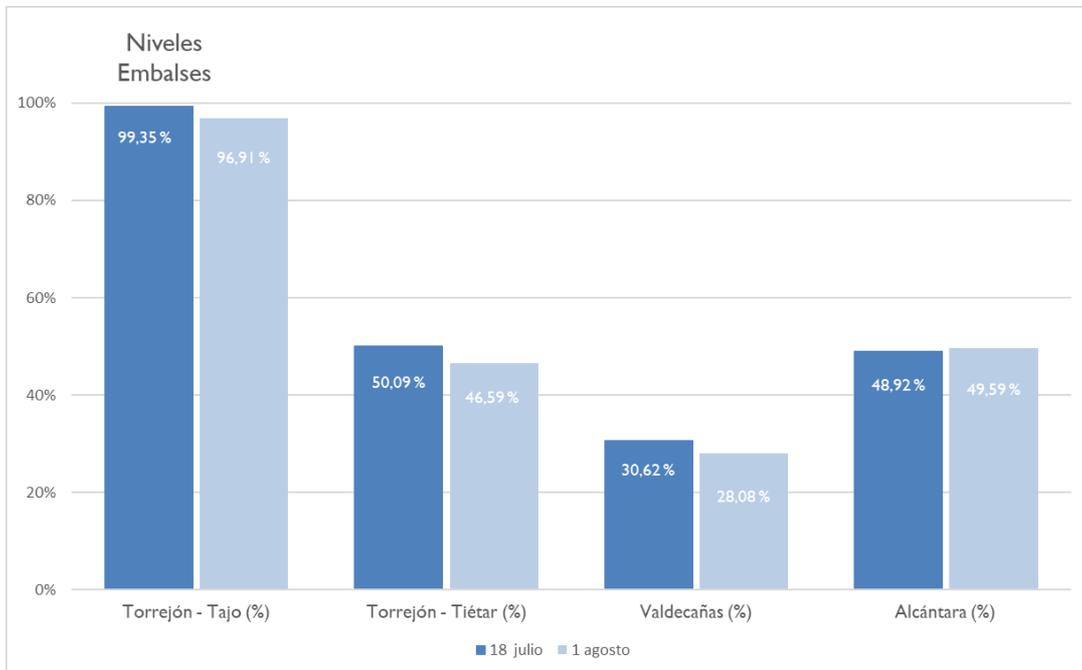
En la siguiente gráfica se presenta la evolución del porcentaje del volumen de ocupación del embalse en los últimos 14 días (periodo comprendido del 18 de julio de julio al 1 de agosto).

Niveles Embales			
	18 julio	1 agosto	Variación
Torrejón - Tajo (%)	99,35 %	96,91 %	-2,44 %
Torrejón - Tiétar (%)	50,09 %	46,59 %	-3,50 %
Valdecañas (%)	30,62 %	28,08 %	-2,54 %
Alcántara (%)	48,92 %	49,59 %	0,67 %

Se observan ligeras variaciones en todos los embalses, siendo la más importante en el embalse Torrejón-Tiétar con una disminución de agua embalsada de un **3,50 %**, seguido por los embalses de Valdecañas y Torrejón -Tajo con una disminución de un **2,54 %** y **2,44 %** respectivamente. El embalse de Alcántara es el único que presenta un ligero incremento, del **0,67 %**.

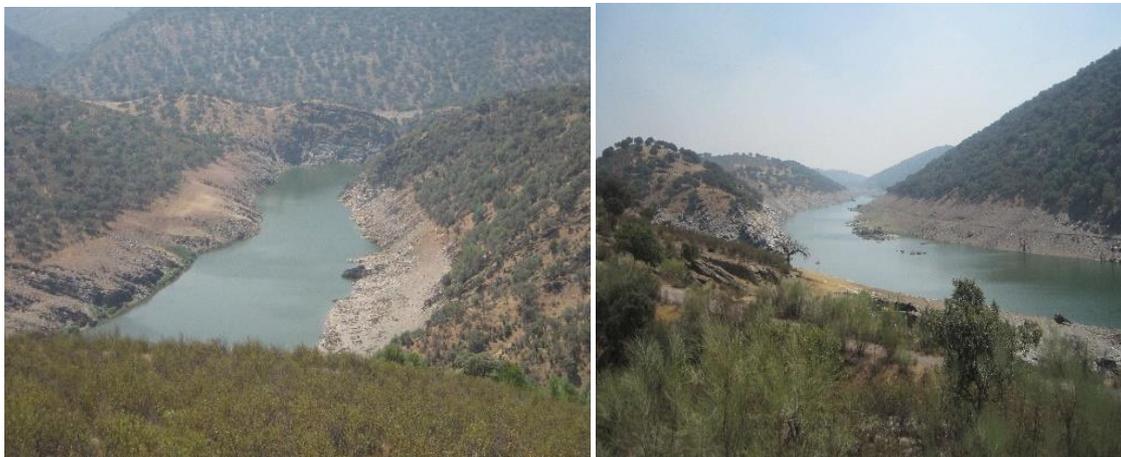
Fotos 1 y 2. Río Tiétar, por debajo del mirador de la fuente de los tres caños, río limpio y color verde de fondo en la zona próxima al Tajo y detalle del río Tajo con la presa al fondo. Se ve el agua de color verde

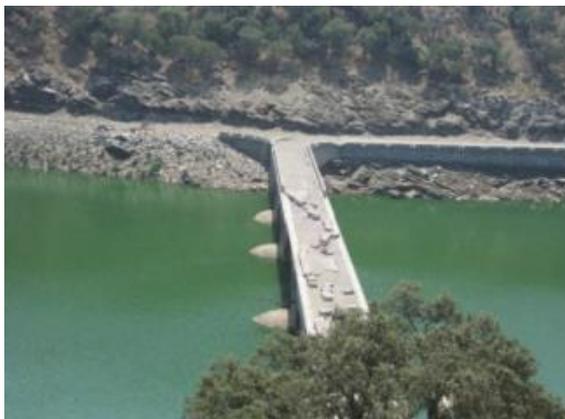
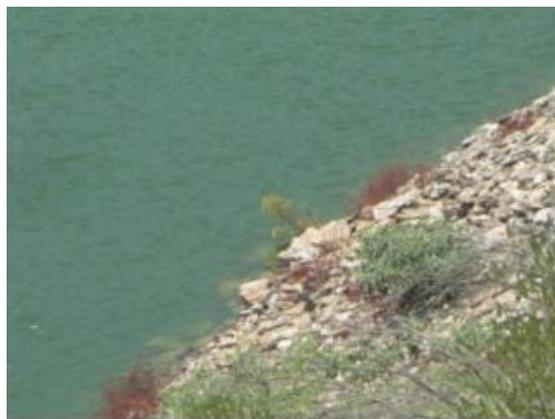
Fotos 3 y 4. Zona del Puente del Cardenal, agua de color verde intenso y Zona entre puente del Cardenal y Puente EX-208. Agua de color verde, pero claro en las orillas.

En la visita de esta semana, el color verde de las aguas es general a lo largo del río a su paso por el Parque Nacional, existiendo variaciones en la intensidad del verde, de un poco más apagado a brillante (zona de Peña Falcó). El agua no se observa sucia en las orillas, no teniendo una gran turbidez, pero se comienzan a

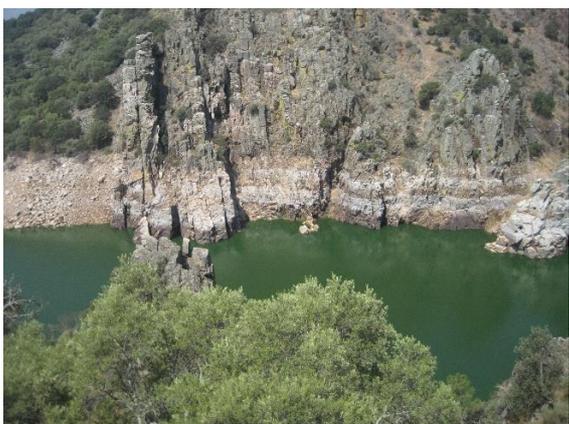
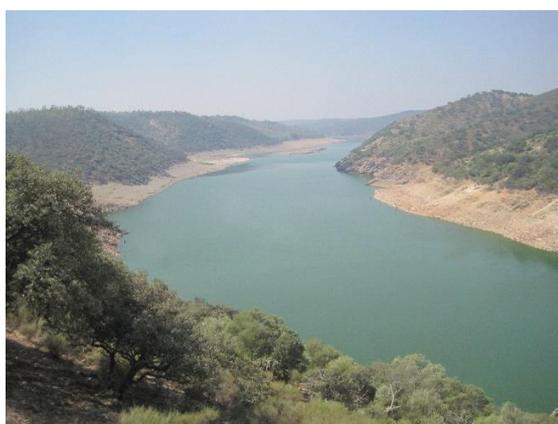
Fotos 5 y 6. Zona de Peña Falcó, agua de color verde intenso, y se observa limpia sin acúmulos de eutrofización y Zona de por debajo de Peña Falcó, se observa el agua verde.

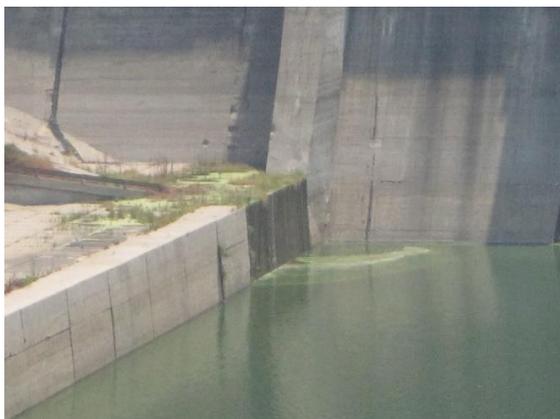
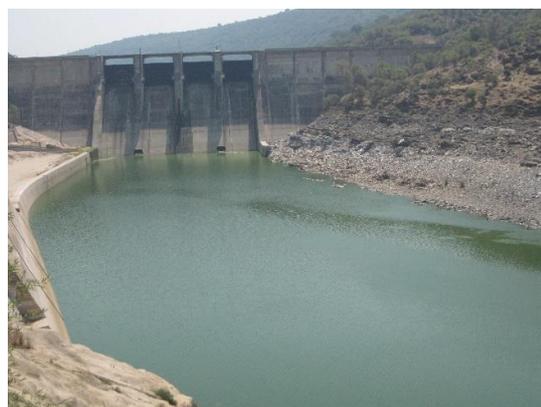
Fotos 7 y 8. Río Tajo. Presa de Torrejón. Se observan acúmulos verdosos y pastosos en ambos extremos de la presa.

observar acúmulos de proceso de eutrofización de color azulado/verdosos con densidad pastosa en la base de la presa Tajo-Torrejón.

Los Agentes del Medio Natural reportan un aumento de las zonas verdes causadas probablemente por procesos de eutrofización debido al exceso de nutrientes y a las altas temperaturas alcanzadas durante el periodo objeto de vigilancia y control.
