## CONTROL Y SEGUIMIENTO DE AGUAS SUPERFICIALES EN EL PARQUE NACIONAL DE MONFRAGÜE

Periodo: 01/09/2022 – 13/09/2022

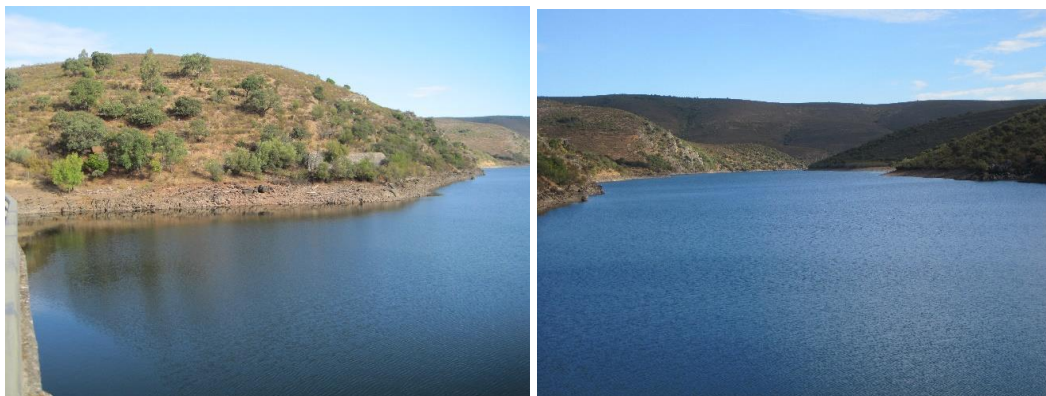
El estado del río en este periodo ha sido positivo, en comparación con el mismo periodo de otros años. Se mantiene la tendencia de la quincena anterior en cuanto al estado del agua. Coloración general verdosa, de intensidad variable, sin acumulaciones observables de los procesos de eutrofización generados por cianobacterias.

Ilustración 5 y 6.- Río Tiétar. Zona de la Presa. Río con tono oscuro.

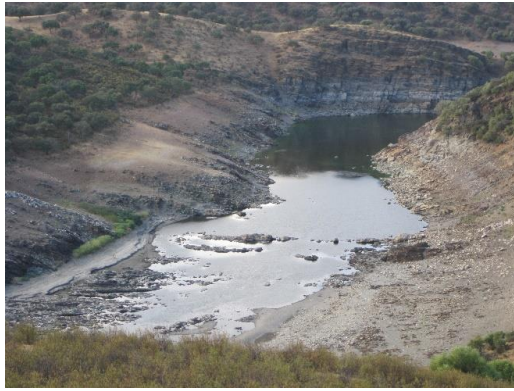
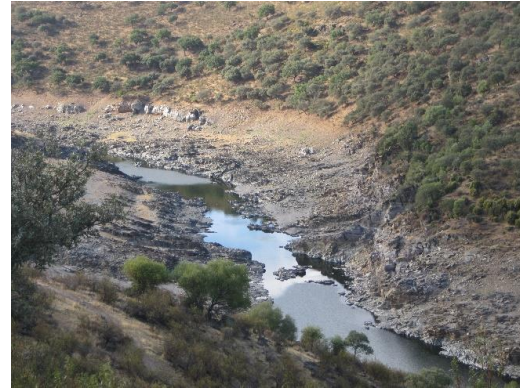
Ilustración 7 y 8.- Río Tiétar, por debajo del mirador de la fuente de los tres caños. Se observa el río muy bajo, con el agua con tono oscuro.
