## CONTROL Y SEGUIMIENTO DE AGUAS SUPERFICIALES EN EL PARQUE NACIONAL DE MONFRAGÜE

Periodo: 28/08/2023 – 15/09/2023

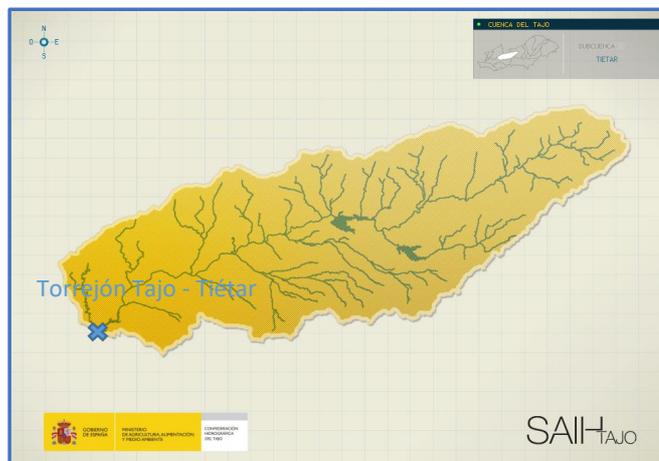
Figura 1. Subcuenca Tiétar (Fuente: SAIH Tajo)

Atendiendo a las peculiaridades del espacio y a las infraestructuras existentes, se han fijado los siguientes puntos de control pertenecientes a la cuenca del Tajo, y a las subcuencas del Tiétar y Tajo Bajo:

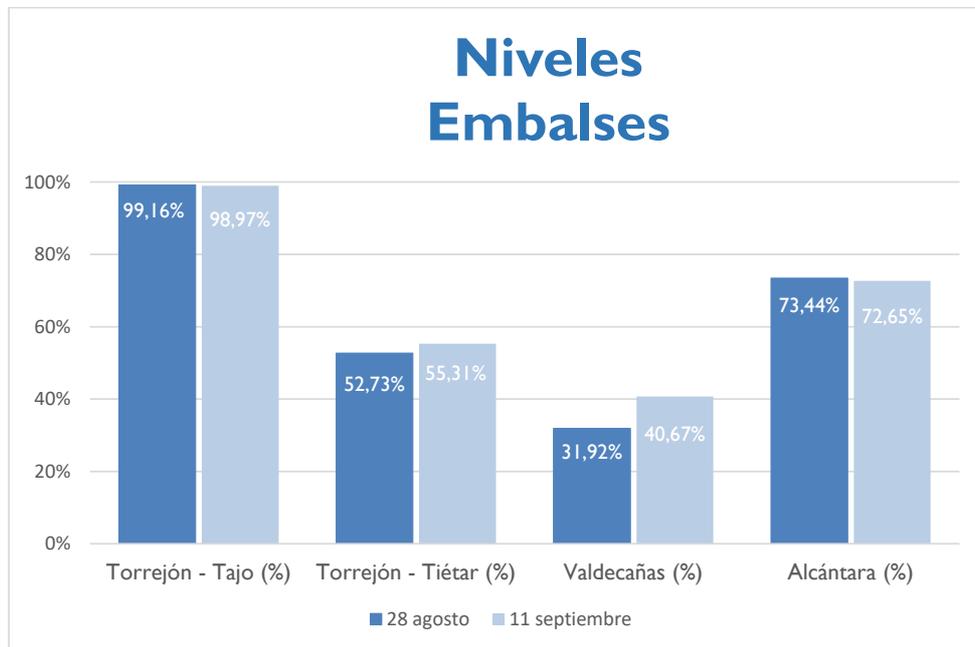
En la siguiente gráfica se presenta la evolución del porcentaje del volumen de ocupación del embalse en los últimos 15 días (periodo comprendido del 28 de agosto al 11 de septiembre).

Se desprende de los datos que el porcentaje de agua embalsada disminuye en los embalses de Alcántara (**0,79%**), seguido por Torrejón Tajo, donde la variación es inferior al **0,5%**. En el resto de embalses la variación es positiva, con un aumento significativo en Valdecañas (**8,75 %**) seguido por Torrejón Tietar, donde el aumento es menor, pero por encima del **2,5 %**.

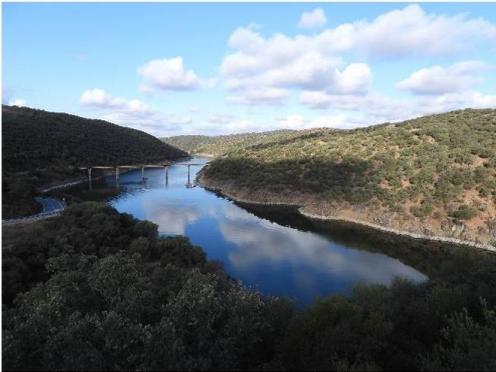
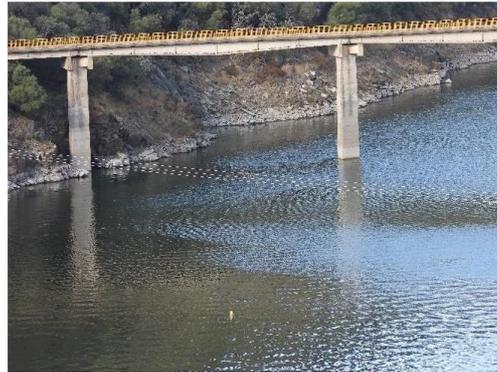
Foto 1 y 2.- Zona del Puente de Serradilla (CC-29.6). Río limpio y tono oscuro.

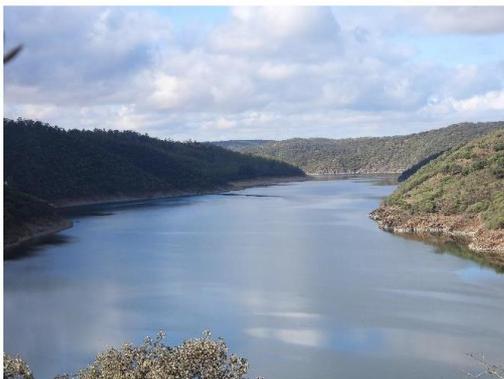
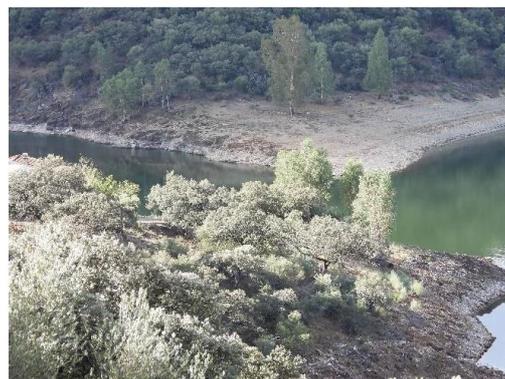
Foto 3 y 4.- Zona de por debajo de Peña Falcó. Río limpio, con tono oscuro-verdoso.

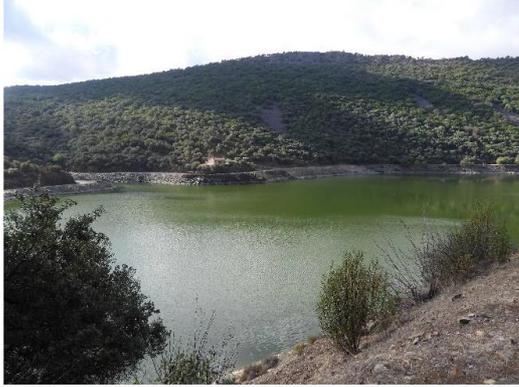
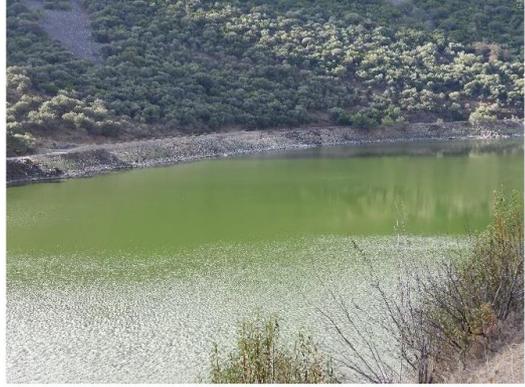
Foto 5 y 6. Zona de la casa de Camineros. Agua de color verde-oscuro

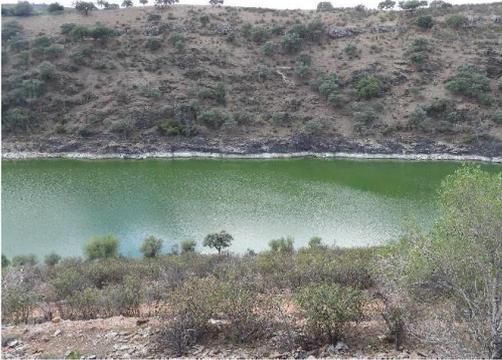
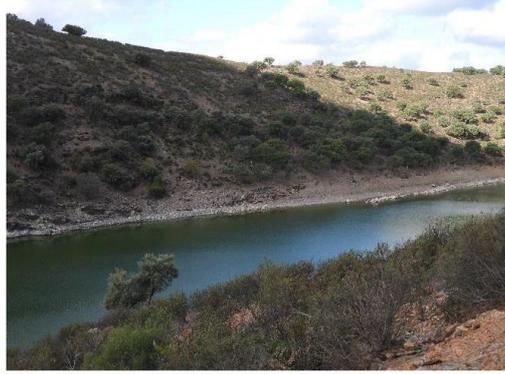
El río Tiétar, presenta una tonalidad más viva, debido al escaso movimiento desde la presa del Tiétar hasta la confluencia por encima del puente del Cardenal con el río Tajo, observando pegado al muro de la presa por debajo, pequeños acúmulos verdosos de cianobacterias, debido al arrastre del viento y la acumulación bajo el muro y orillado de los mismos. El río ha descendido un poco, respecto a la visita anterior (por debajo de la cota 209), pero mantiene un buen nivel, que junto con las bajadas de temperatura (ya propias de la época otoñal), pueden hacer que el río vaya virando su tonalidad a tonos más oscuros debido a turbidez y a posibles arrastres con las primeras lluvias otoñales.

Foto 7 y 8.-Río Tiétar. Zona bajo de la Presa. Con tonalidad verde oscura intensa.

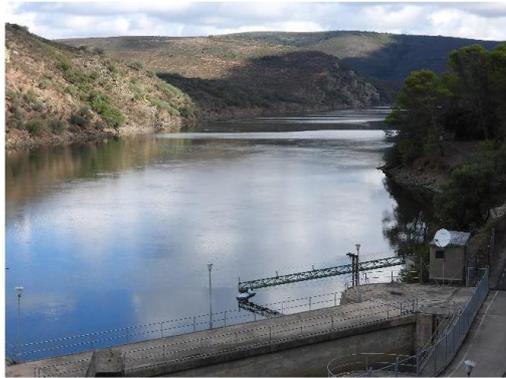
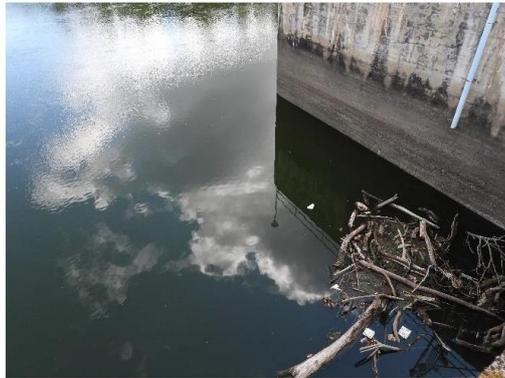
Foto 9 y 10. Zona de la Presa del Tiétar. Se observa el color oscuro del agua, debido a la turbidez y material de arrastre.

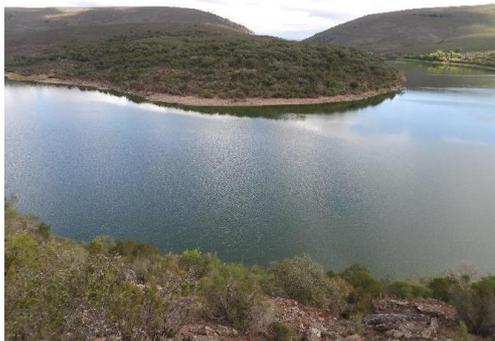
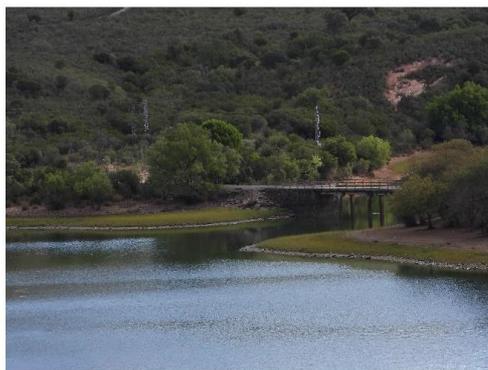
Foto 11 y 12. Río Tiétar. Mirador de la Higuera. Y entrada del arroyo Cansinas. Tono verde oscuro.
