ACTUACIONES PARA CONSERVACIÓN DE FAUNA AMENAZADA

Nº EXP: 09N4043ID077

Consejería de Industria, Energía y Medio Ambiente

REGISTRO DE AVES ACCIDENTADAS

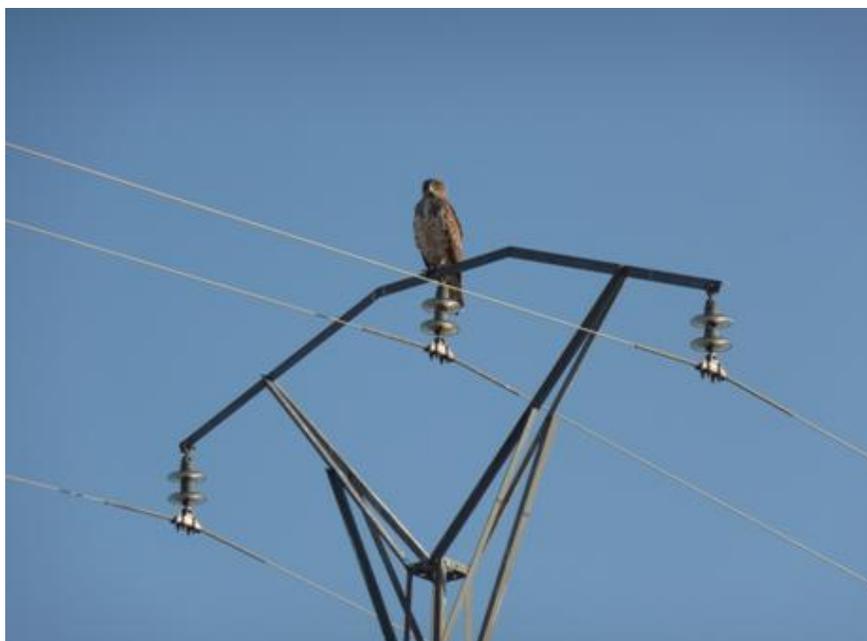
Esta línea es utilizada frecuentemente por una pareja de Culebreras europeas como demuestra esta foto tomada el 12 de agosto.

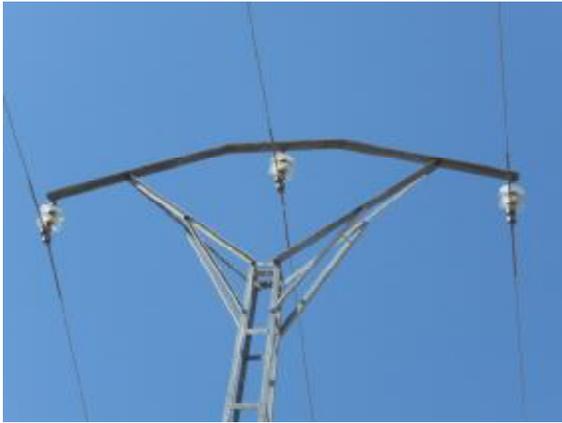
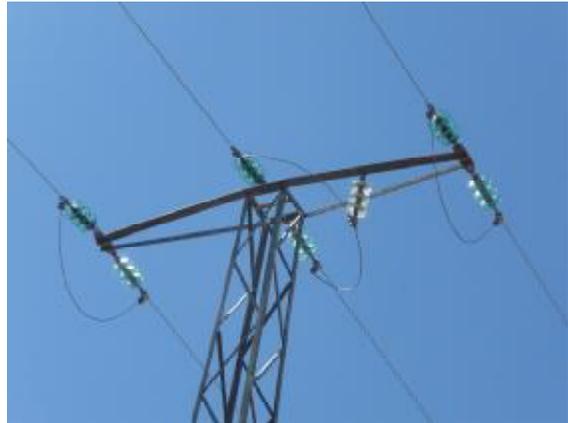
La línea está formada por apoyos metálicos de tipo bóveda con dos aisladores suspendidos y apoyos de tipo amarre en 0 con tres platos con el aislador central suspendido. Los cables se encuentran señalizados con bolas blancas anticollisión estando muchas de ellas rotas.

Tipos de apoyo presentes en la línea eléctrica.

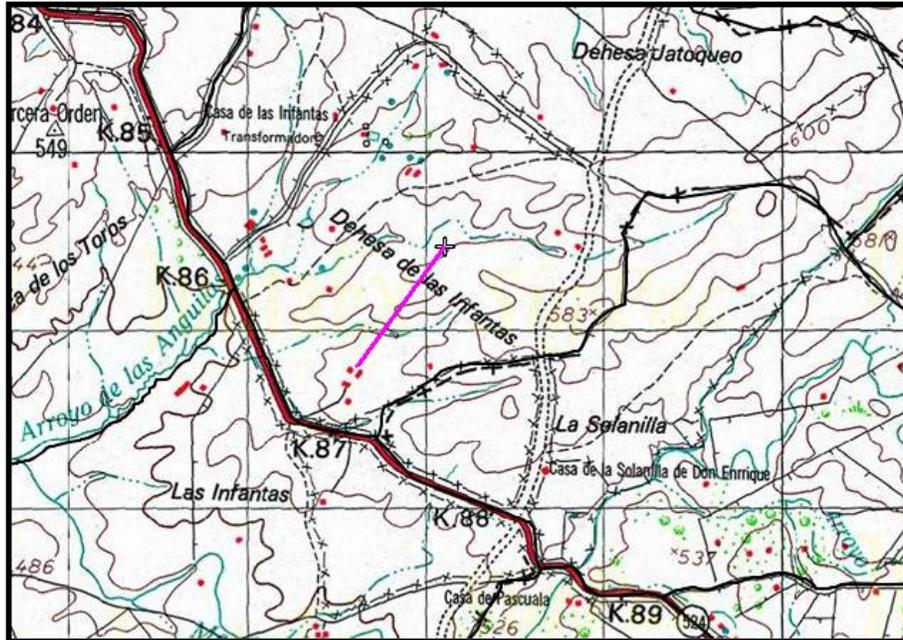
Se trata de un tendido corto pero muy peligroso al estar formado por apoyos de tipo aislador rígido y transcurrir por zona esteparia. Cables sin señalar indetectables en cualquier circunstancia de luz. N° de apoyos rígidos 6

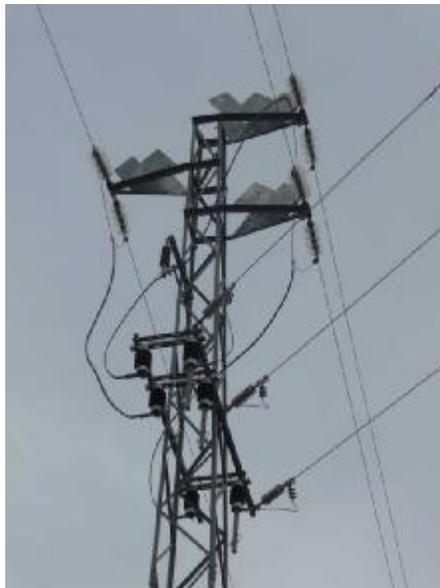
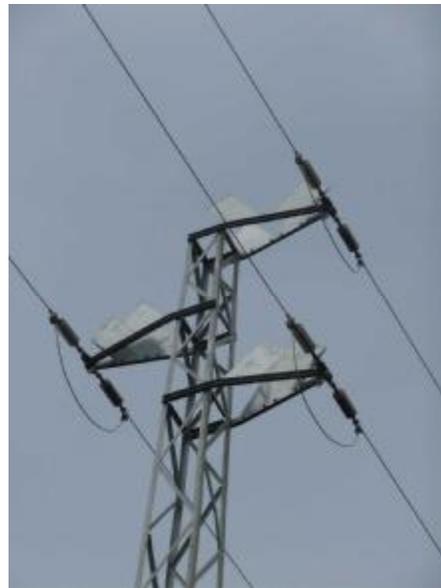
Apoyo de derivación inicio de la línea y apoyo tresbolillo en amarre.

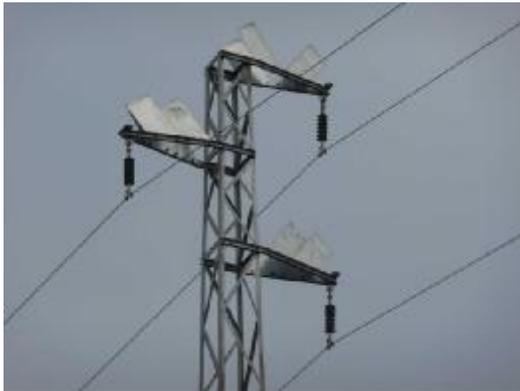
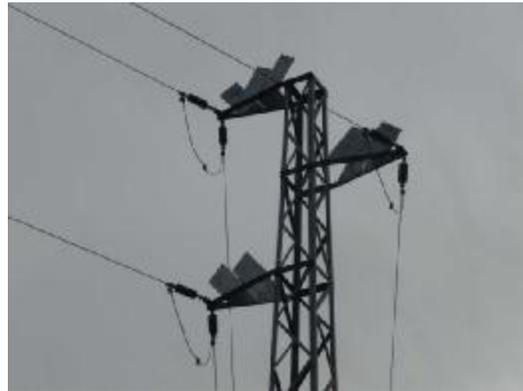
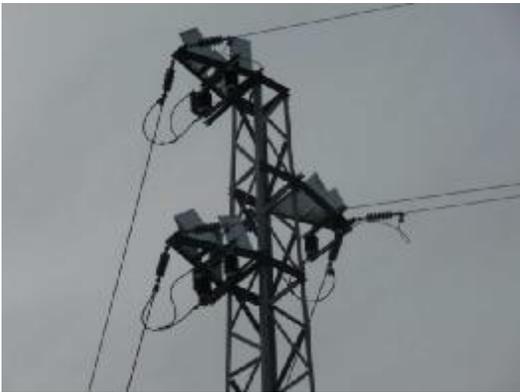
Diferentes tipos de apoyos presentes en la parte inicial de la línea. En esta parte todos son metálicos dispuestos en tresbolillo.

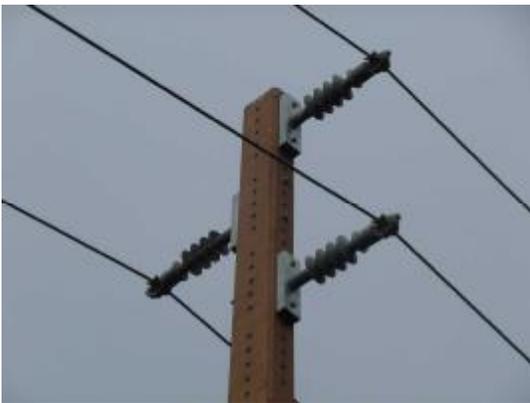
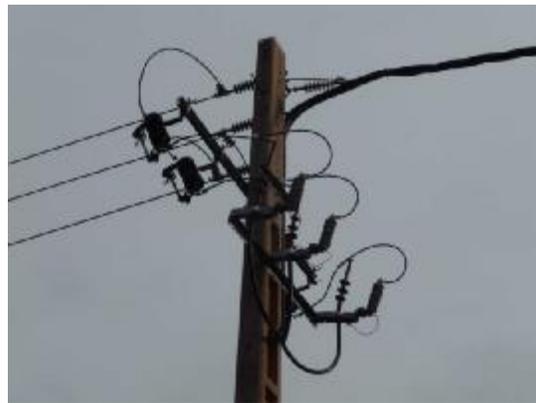
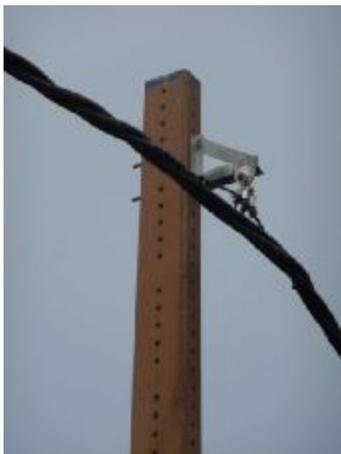
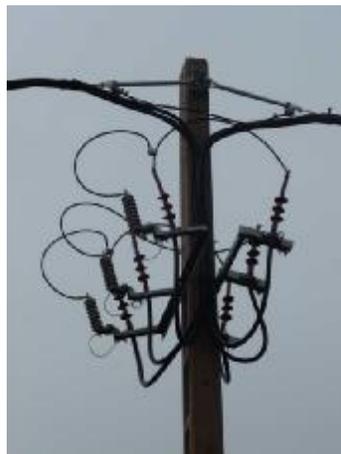
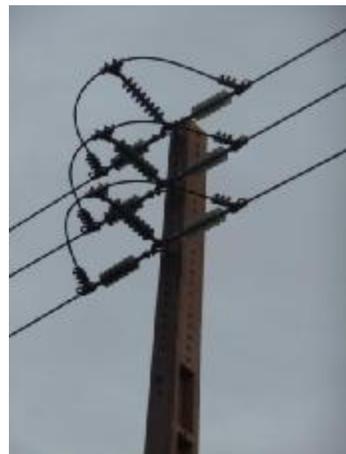
Fotos (parte inferior) de los distintos apoyos de hormigón presentes.

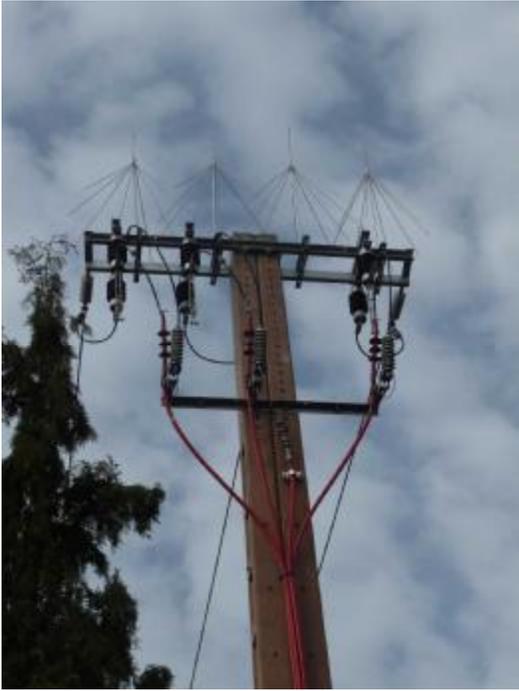
Apoyo transformador final junto al centro de interpretación.
