**CATALOGACIÓN DE LAS LÍNEAS ELÉCTRICAS PELIGROSAS
PARA LAS AVES DEL P.N. TAJO INTERNACIONAL
Y P.N. MONFRAGÜE**

MEMORIA 2009
Francisco Javier Zalba Bescós

La presente memoria corresponde al trabajo realizado durante el año 2009 “Seguimiento de líneas eléctricas peligrosas para la avifauna y de las medidas correctoras efectuadas en el PN Tajo Internacional y PN Monfragüe.”

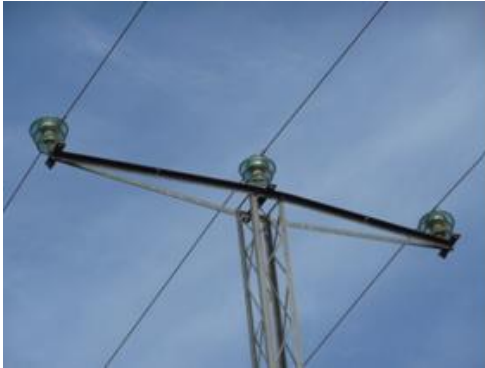
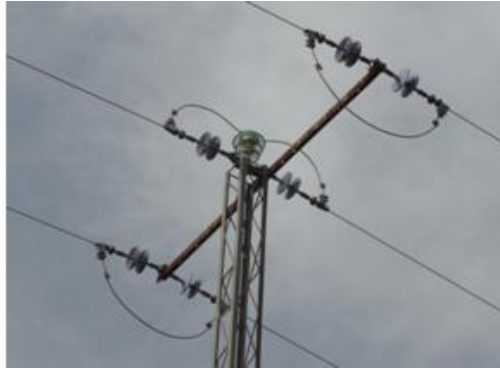
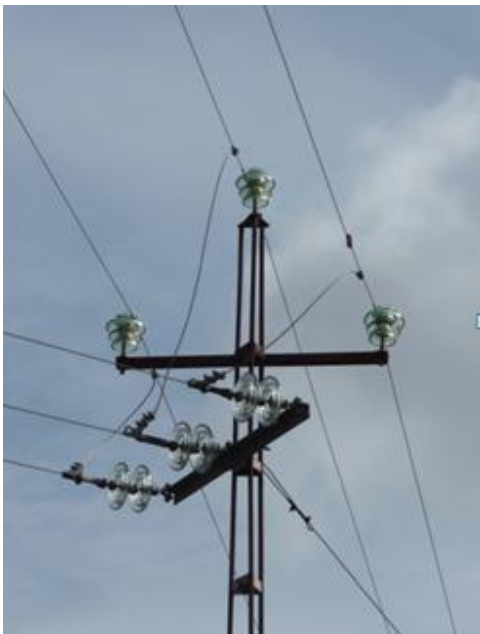
La línea está conformada por apoyos metálicos con aisladores rígidos en 0. Imágenes de distintos tipos de apoyos presentes en la línea en su parte cercana a la casa.

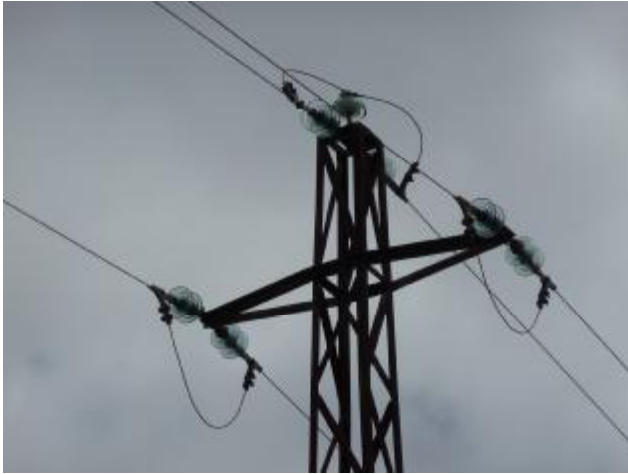
Apoyos 1127 y 1130 muy peligrosos, especialmente por su situación elevada el 1127, pero no se encontraron restos.

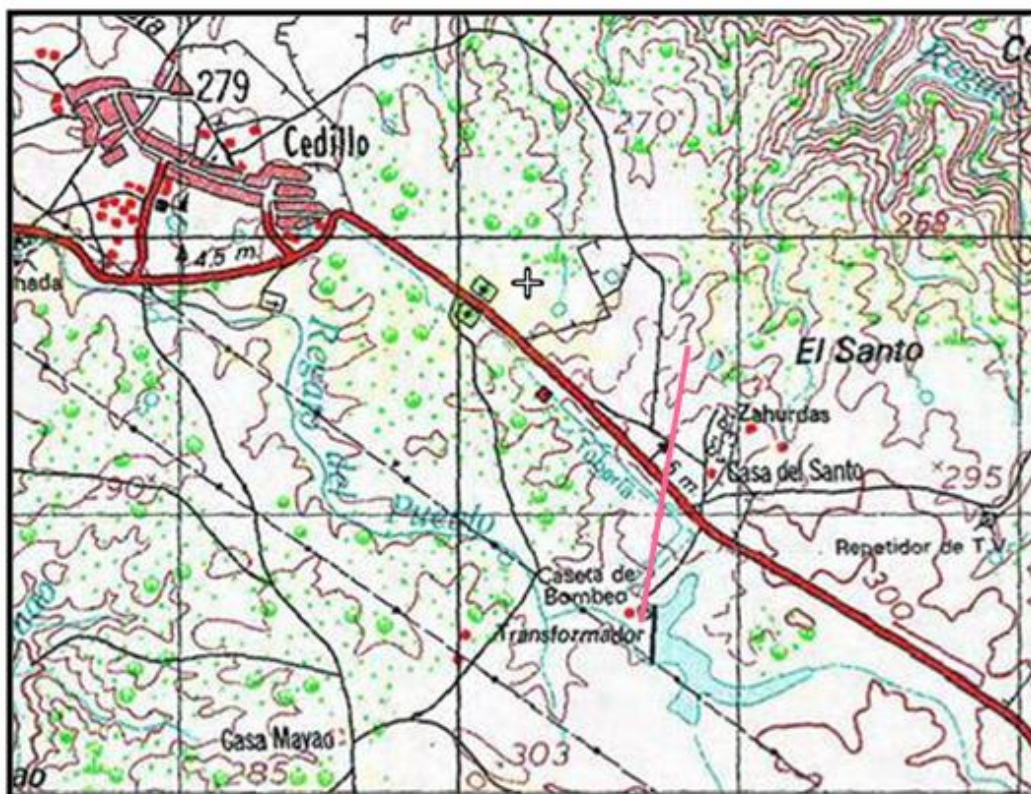
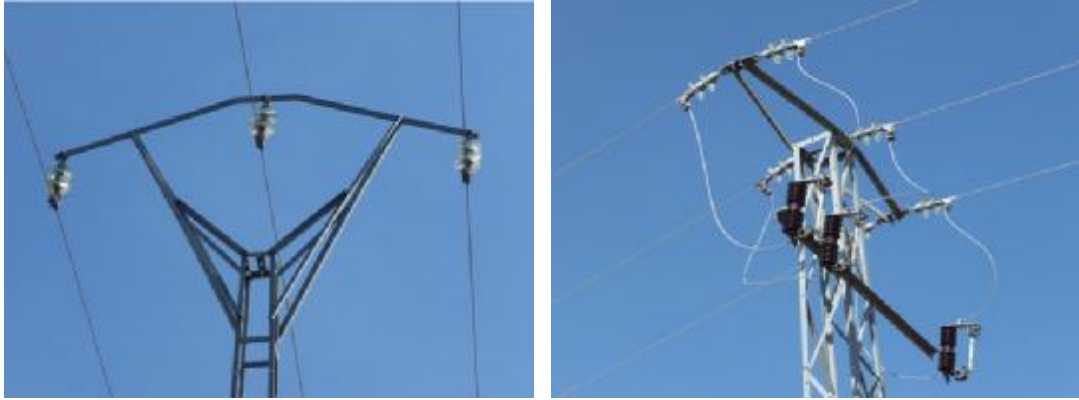
A la izquierda foto del tipo de apoyo que conforma la línea y a la derecha imagen del apoyo final junto al abastecimiento de aguas de Cedillo.

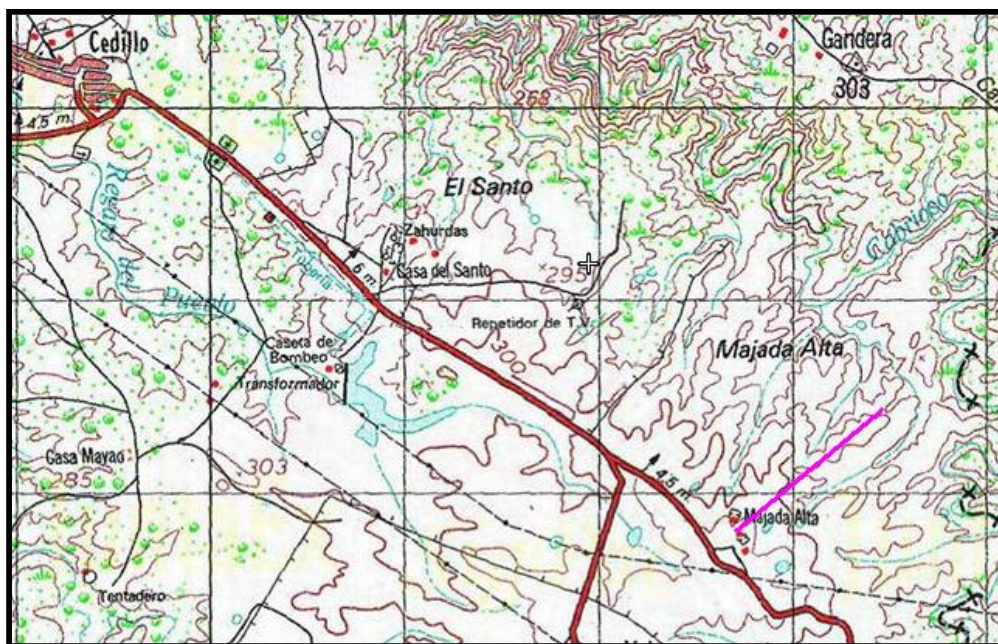
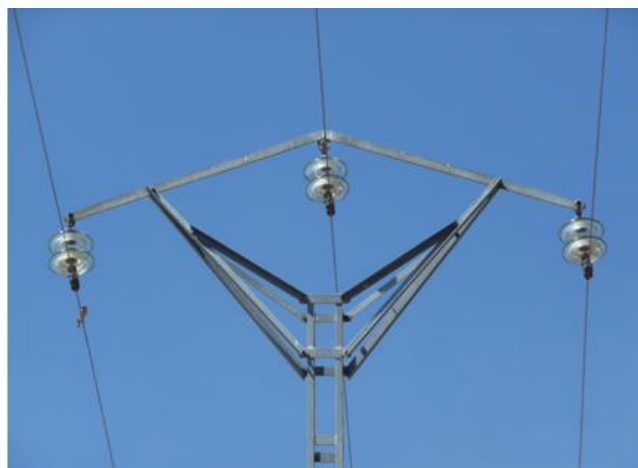
*Apoyo N° 1110 derivación de línea a la Finca Majada Alta y apoyo N°1
CC00984 inicio de línea. Coordenadas 633403 4388433*

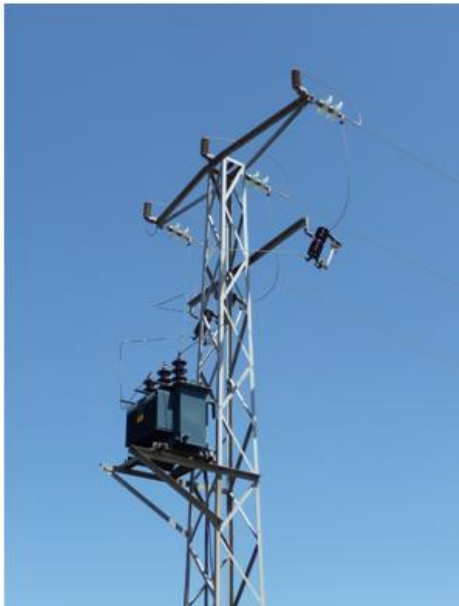
*Apoyo transformador final de línea con los
conductores desnudos por encima de la
cruceta situado junto a las instalaciones
ganaderas y vivienda.*

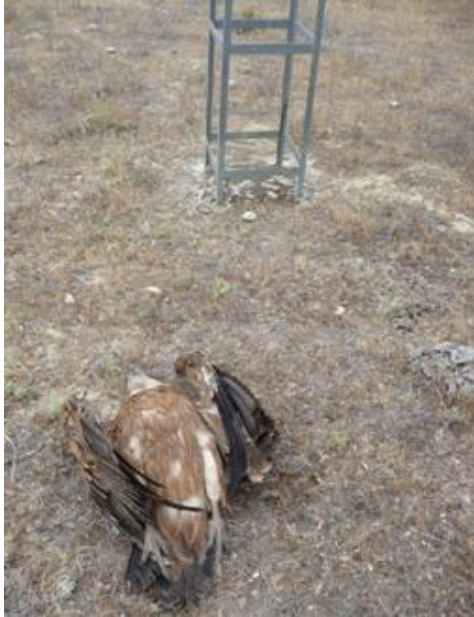
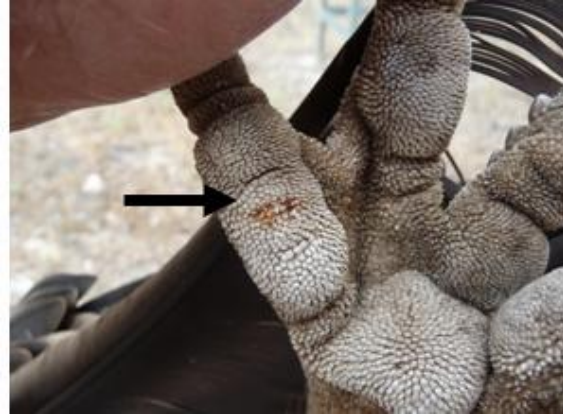
Cadáver de buitre leonado localizado bajo apoyo N° 9 y detalle de la quemadura producida por la electrocución en la garra.

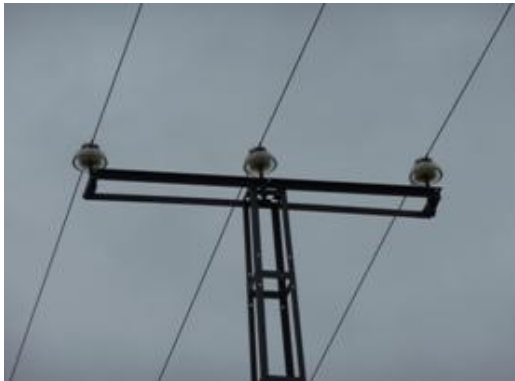
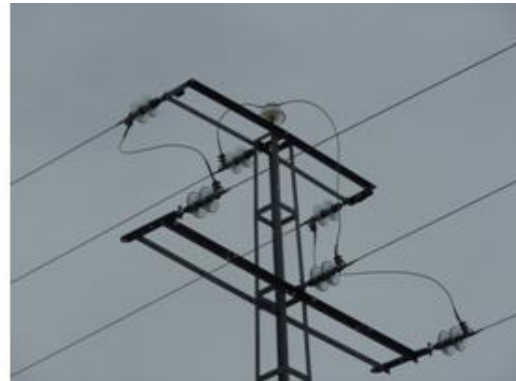
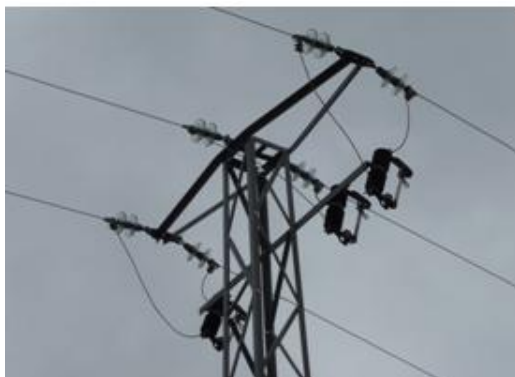
Diferentes tipos presentes en la línea, todos ellos de diseño peligroso. Esta línea está prevista modificarla próximamente

Durante la visita efectuada el 13 de Octubre se constata que van a iniciarse las obras de modificación del tendido próximamente, ya que el material de la obra estaba depositado en las inmediaciones de la casa.

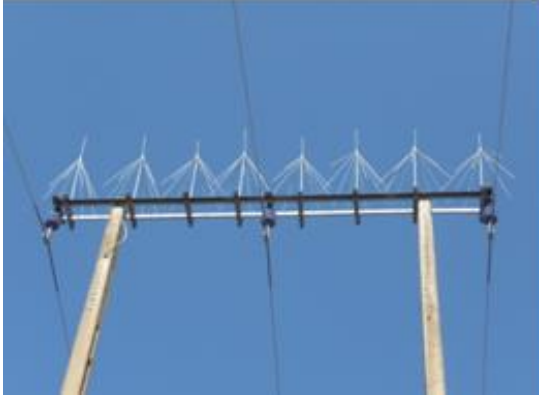
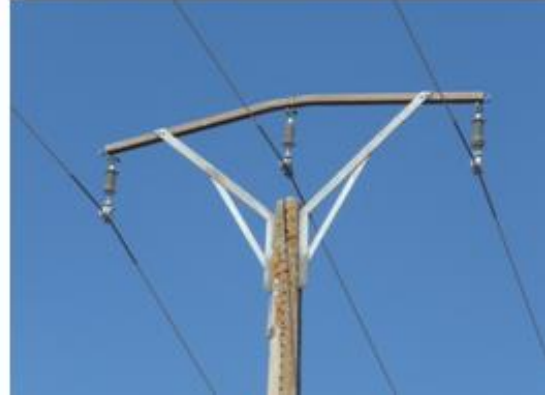
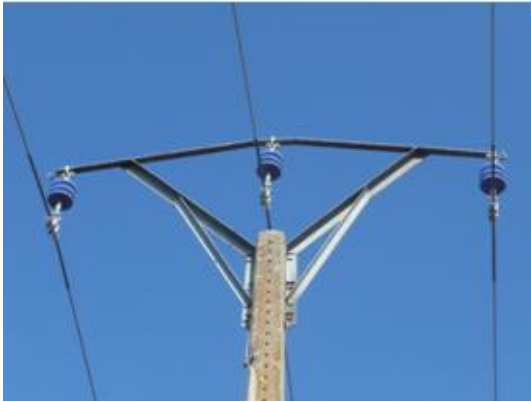
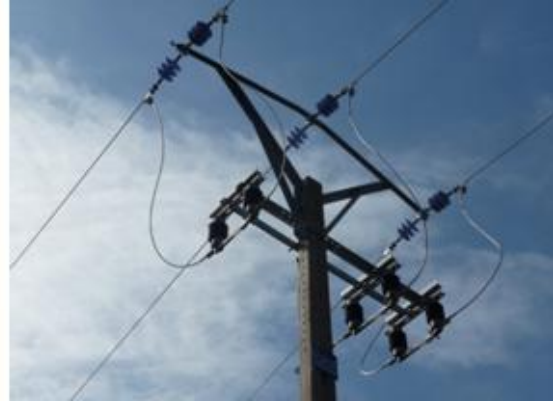
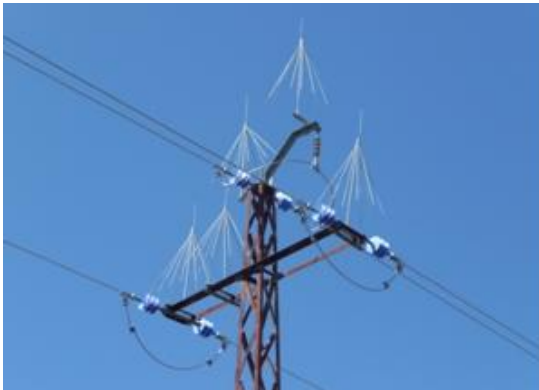
Imágenes de los distintos tipos de apoyos presentes en la línea. Muchos de los restos encontrados son muy antiguos posiblemente anteriores a las modificaciones efectuadas como instalación de disuadores de posada etc.

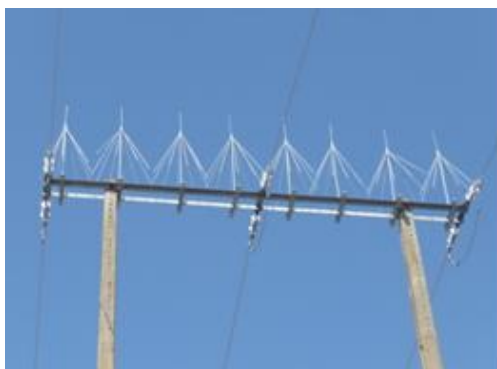
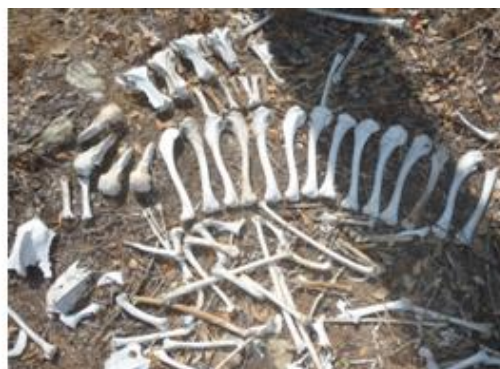
*Apoyo 2151 bajo el que se encontraron restos de al menos siete buitres leonados, posiblemente anteriores a la instalación de disuasores tipo paraguas.
No obstante bajo este apoyo se encontró el cadáver de un Águila imperial (ver anexo informe imperiales PN Tajo internacional)*

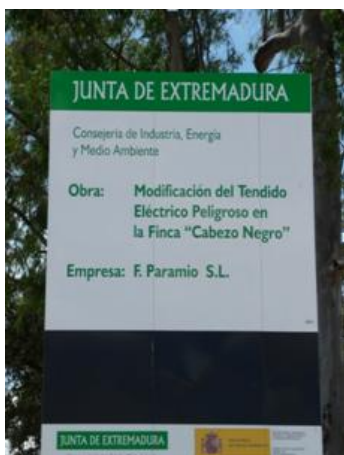
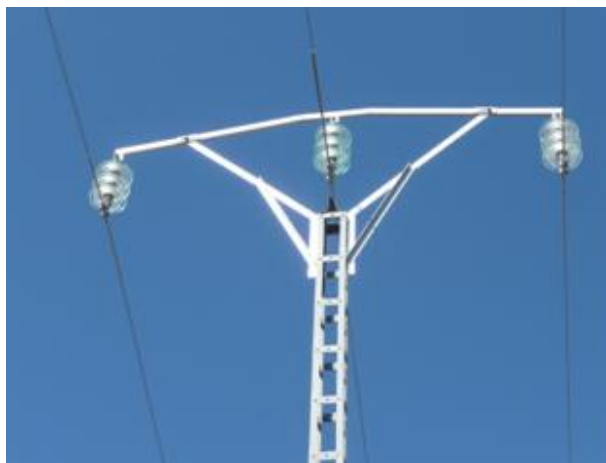
En esta línea se tenía conocimiento de electrocuciones antiguas por lo que se ha procedido a modificarla, pasando de apoyos con aisladores rígidos a apoyos de bóveda con cables centrales aislados.

Las medidas antielectrocución colocadas son: funda aislante un metro en cada cable conductor, cinta scotch en grapa y cable, y chapa de zinc antiposada en fuste.

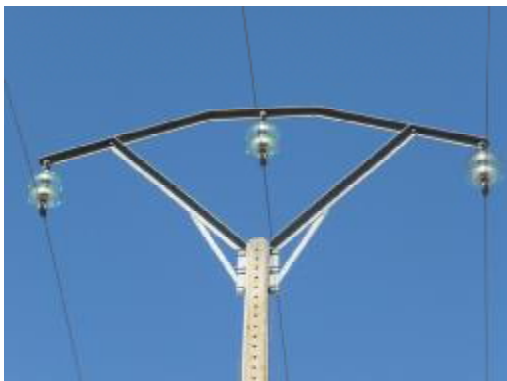
Inicialmente se trataba de apoyos de hormigón tipo bóveda con dos aisladores de vidrio

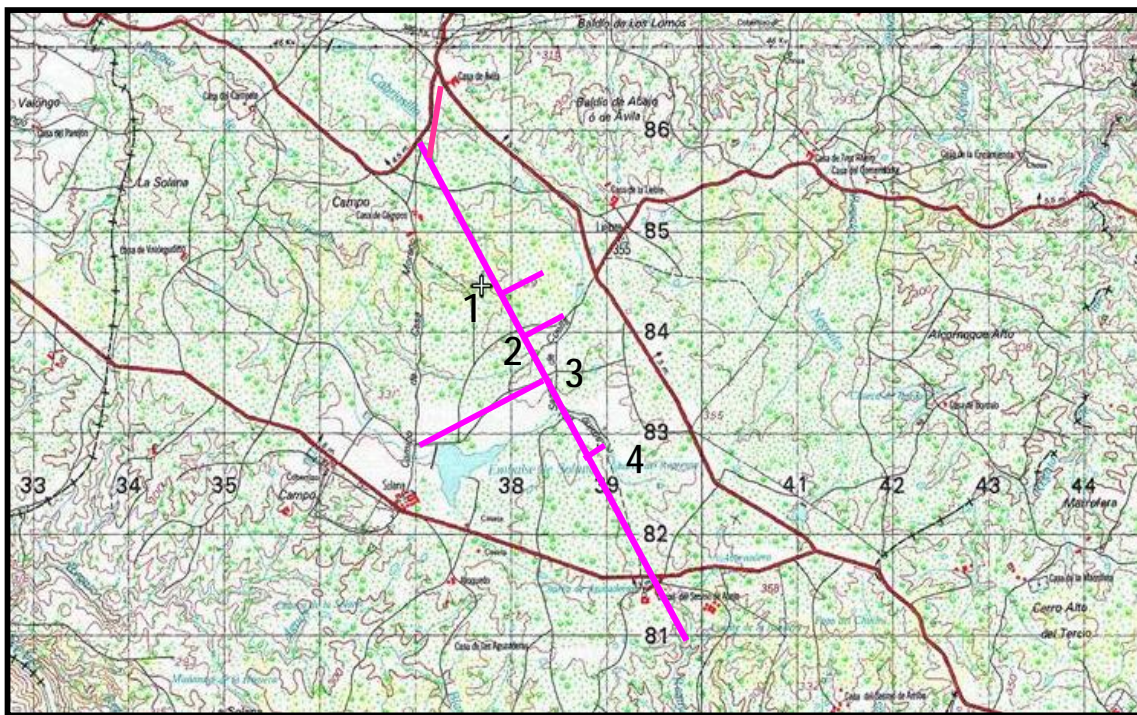
Recorrido de la línea a Vª Alcántara a su paso por la Finca La Solana, indicándose las derivaciones a Finca Tres Riveros (1) Carbajo(2) La Solana(3) y pozo de sondeo(4).

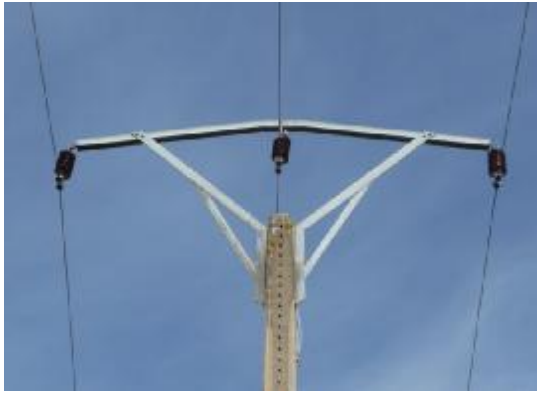
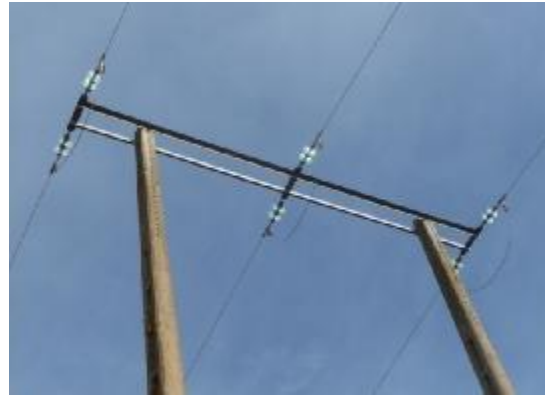
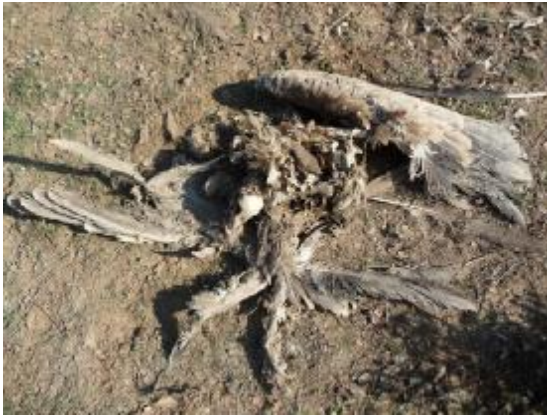
En la parte superior fotos de los apoyos que conforman la línea, y en la foto inferior Buitre leonado encontrado electrocutado el 29 de octubre bajo el apoyo 2186.

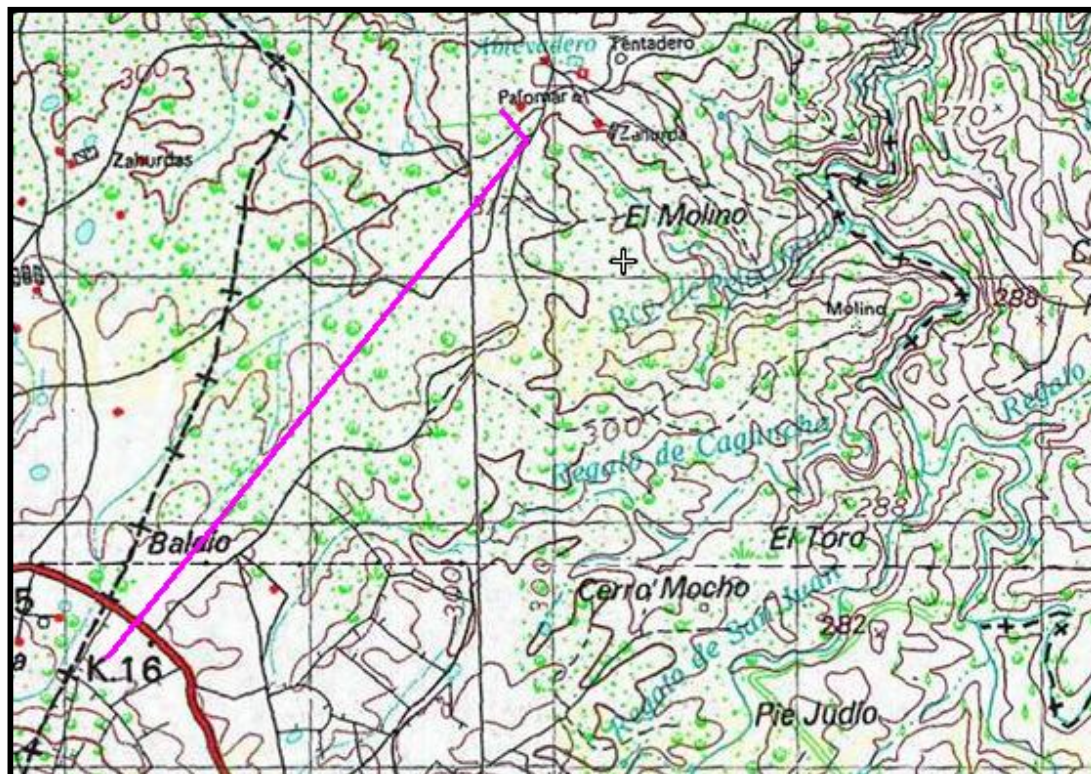
Durante la visita el 2 de Junio se observó un ejemplar joven del año o 1 año posado en un apoyo y posteriormente en el suelo comiendo restos de una carroña de ciervo. Desconozco si la línea es posadero habitual de esta especie, si bien está situado en zona de cría de la especie, por lo que debería monitorizarse o modificar los apoyos de tipo amarre que parecen ser más peligrosos al menos en teoría.

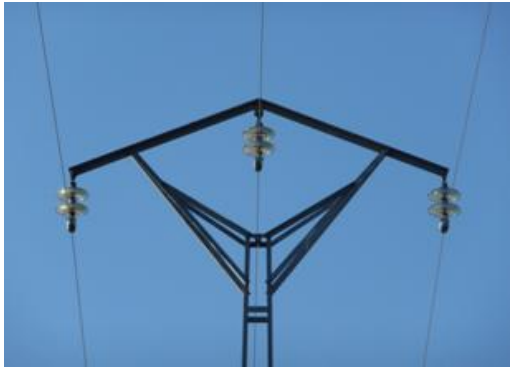
El tendido está formado por apoyos de metal con cruceta de bóveda con dos platos.

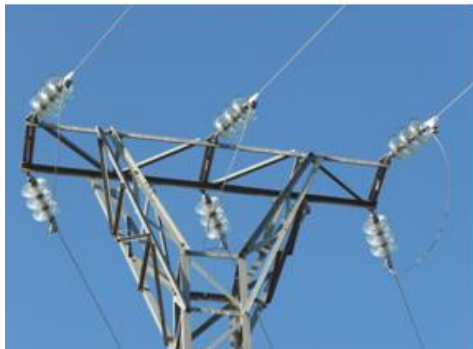
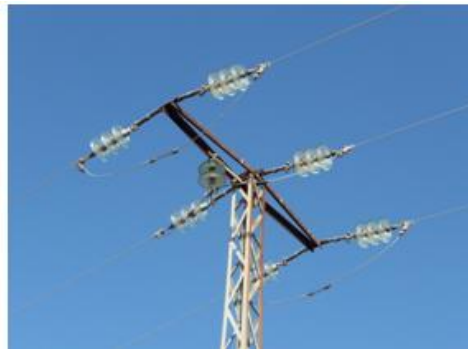
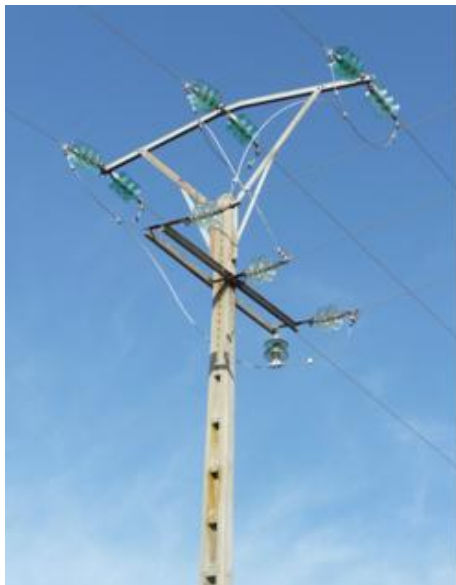
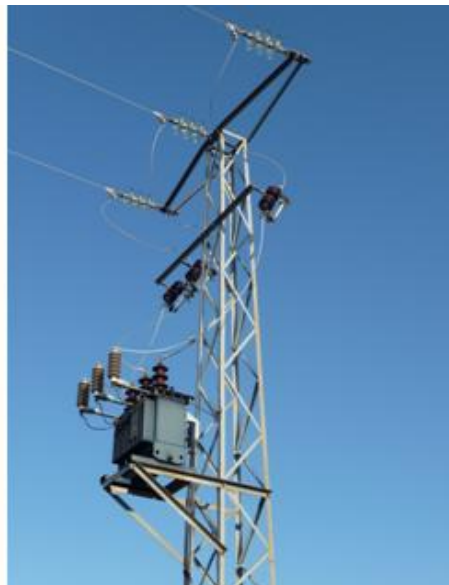
De izda. a dcha. y de arriba abajo, apoyo de inicio derivación, apoyo transformador final, y los dos únicos apoyos en amarre presentes en la línea.

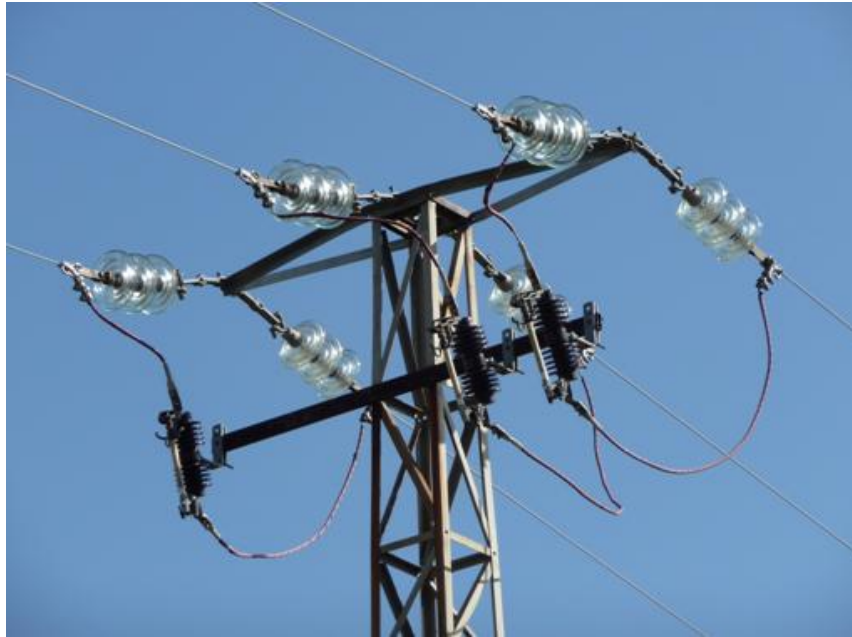
Apoyo CC 01247 primero de la línea derivación a la Finca El Baldío, con los cables del seccionador aislados.

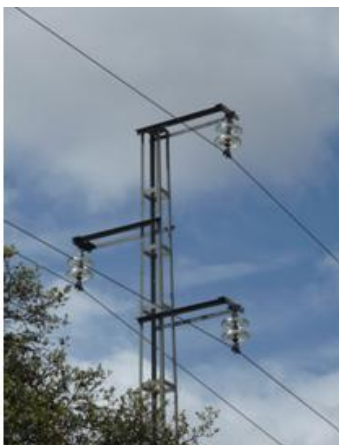
Todos los apoyos de la línea son del tipo tresbolillo alterno.

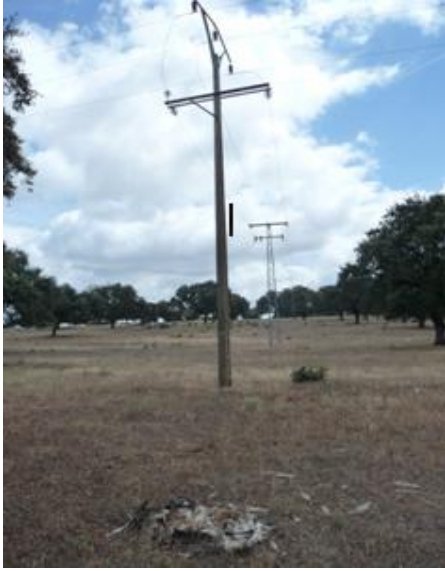
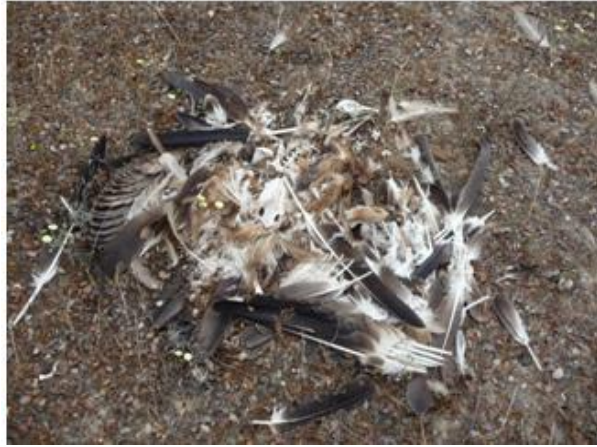
Apoyo 2187 derivación a tresbolillo y buitre electrocutado.

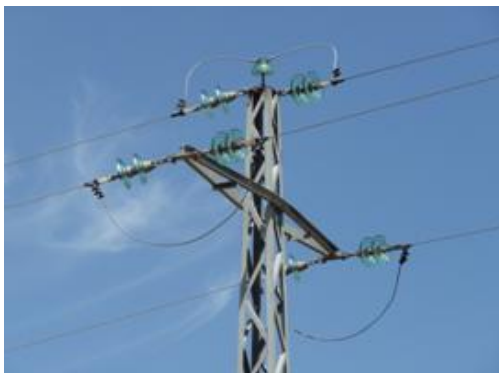
Apojo 5137 situado en una elevación pero no se hallaron restos.

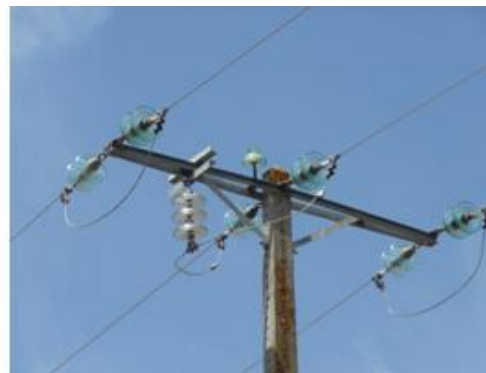
Apojo 5141 aparentemente rectificado. El apojo 5139 es igual pero con aislador central rígido con puente

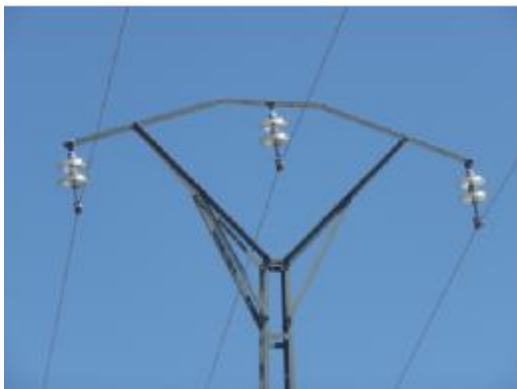
Apoyos metálicos en bóveda con dos aisladores suspendidos conforman la línea. No se han encontrado restos de electrocuciones o colisiones.

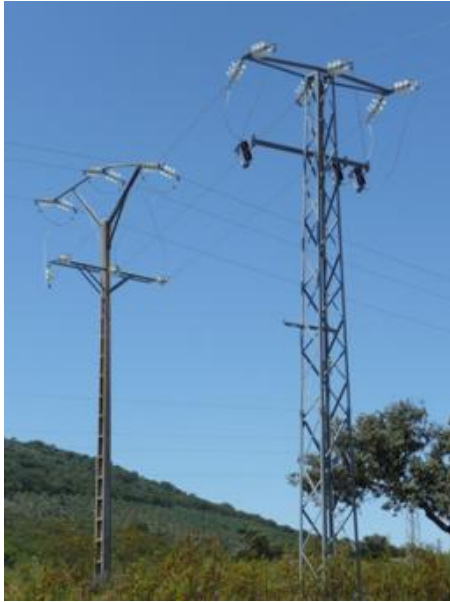
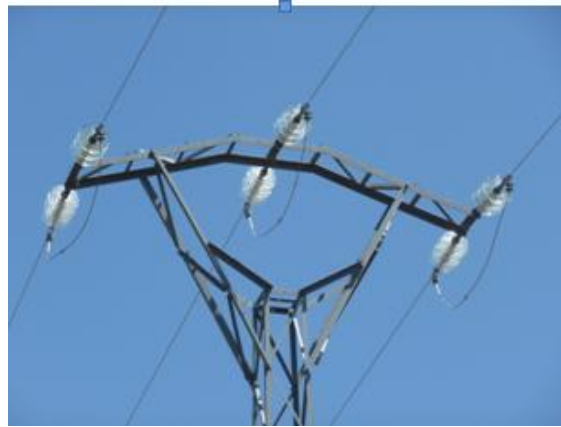
Apoyo derivación a casa Agapita y apoyo en amarre, que aparece intercalado entre los de tipo bóveda.

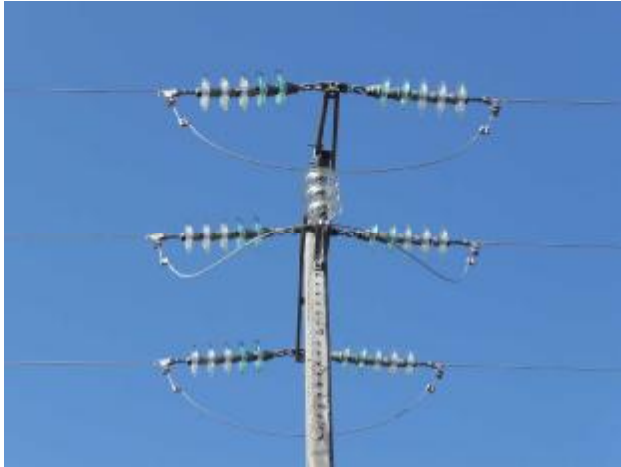
Apoyo 5062 hormigón en amarre modificado mediante alargamiento de cadena y aisladores suspendidos en la fase central.

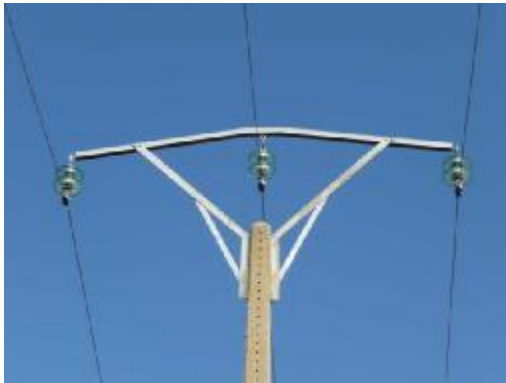
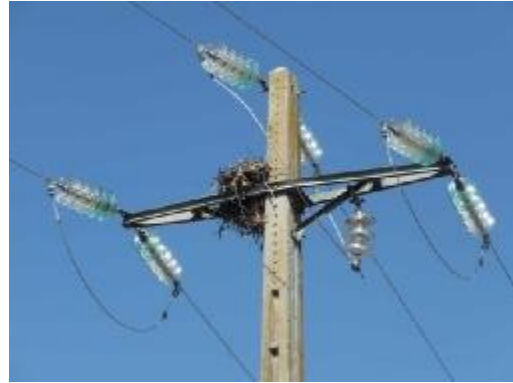
La línea está conformada por apoyos de hormigón con cruceta tipo bóveda con dos aisladores suspendidos. Imagen derecha de un apoyo en amarre en 1 modificado, ocupado por una pareja de cuervos.

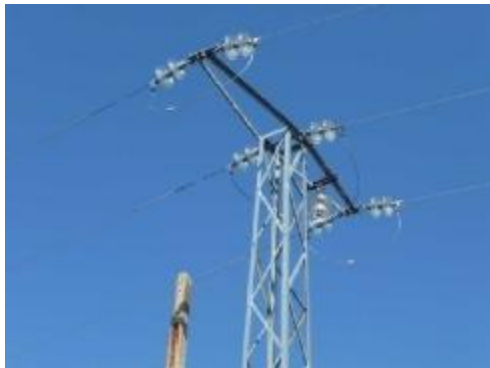
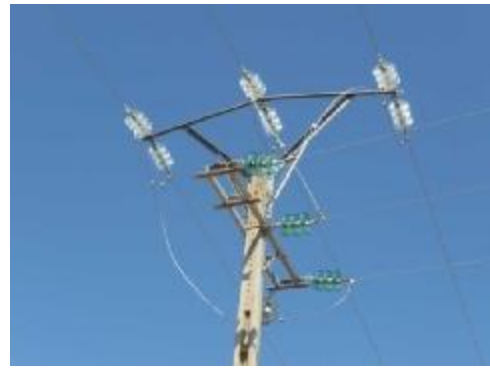
Apoyo metal amarre junto a carretera coordenadas 662899 4381306 y Apoyo derivación a Clavería

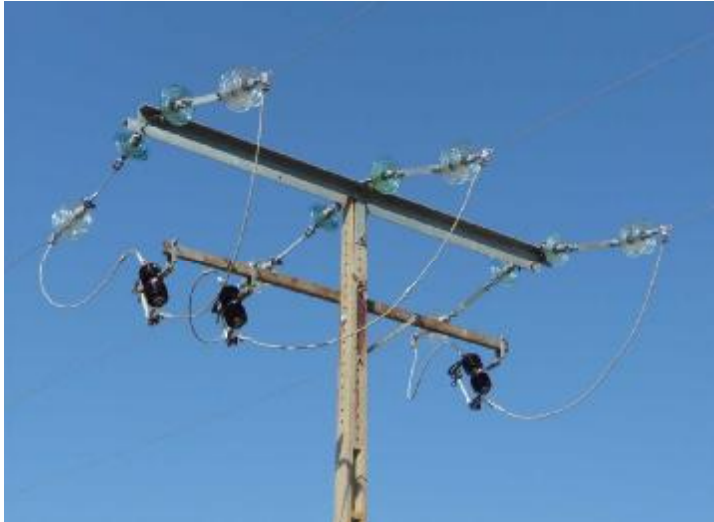
Apoyo CC01276 con alargadera
inicio de la derivación a Clavería
coordenadas 662579 4381056

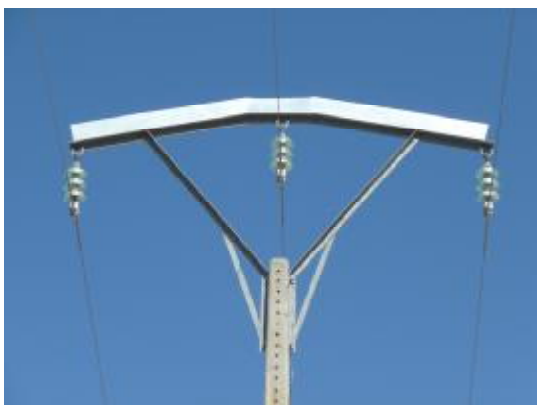
Imagen del tipo de apoyo que conforma la línea .16 apoyos de este tipo.

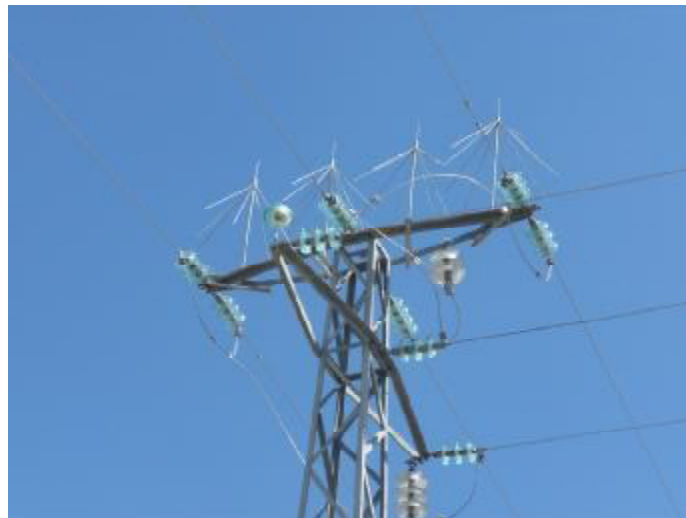
Apoyo N° 2314 derivación de línea a Los Hornos.

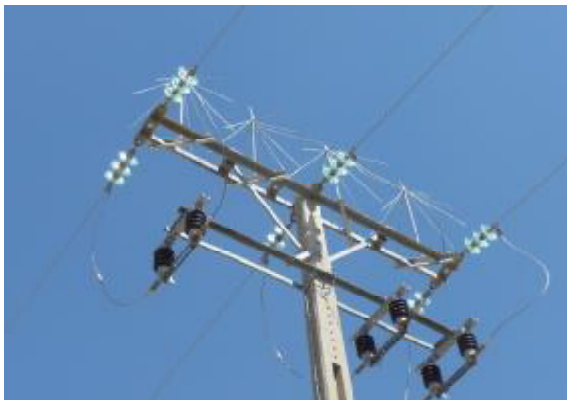
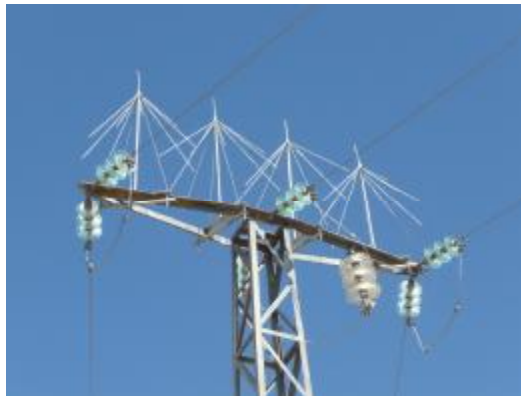
Apoyo N° 1007, primer apoyo de línea tras la derivación y a la derecha apoyo N° 1025 situado en las coordenadas 672857 4377251

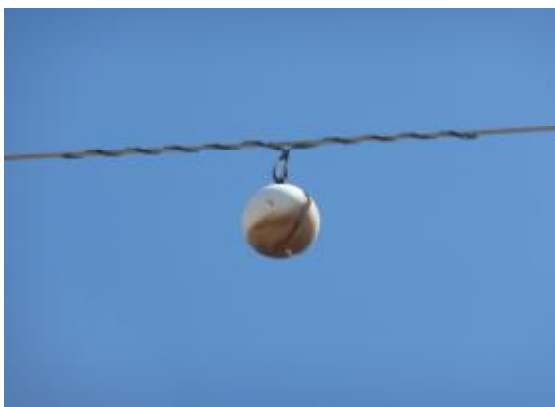
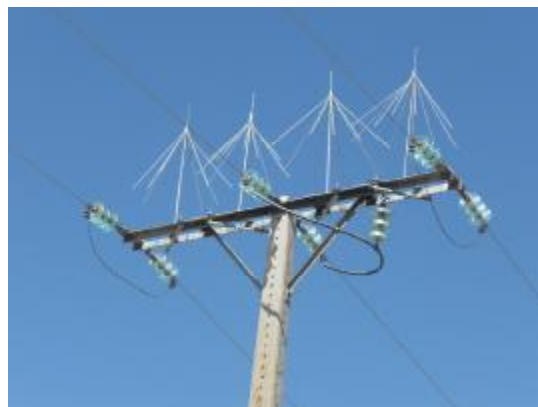
Baliza anticolidión y apoyo N° 1011

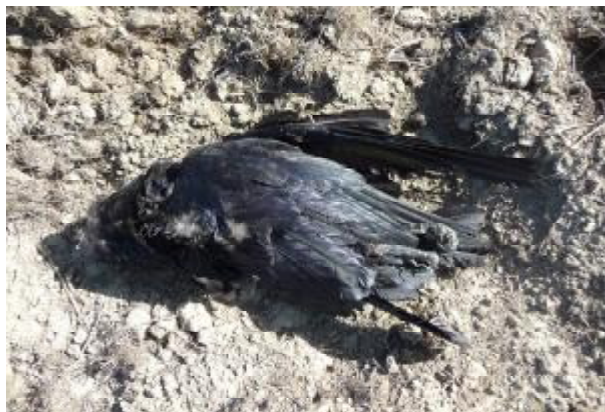
Cadáver de cuervo electrocutado encontrado durante la visita del 22 de julio.

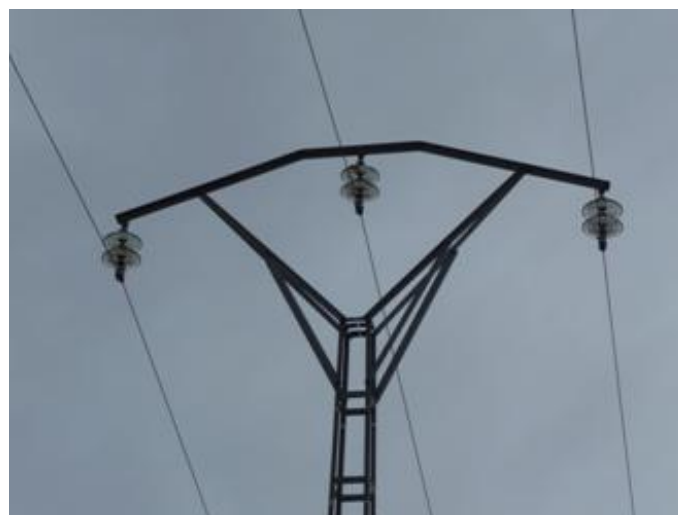
La línea está formada por apoyos metálicos de bóveda con dos aisladores y tiene tres apoyos en amarre con la fase central inferior, un apoyo en bóveda con xs junto al cortijo y finaliza en la caseta transformadora.

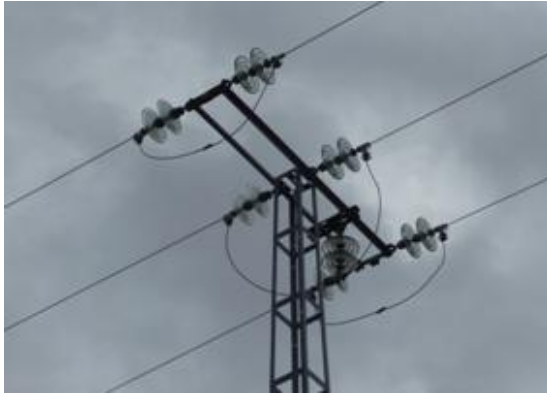
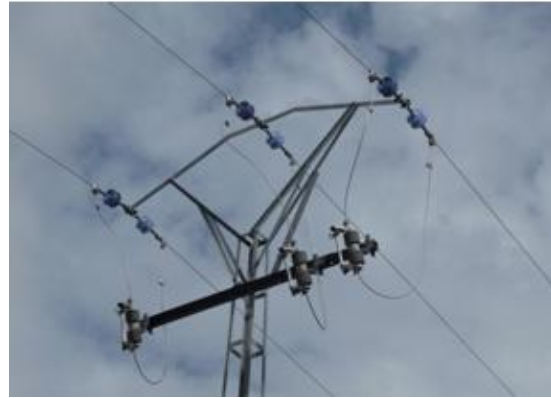
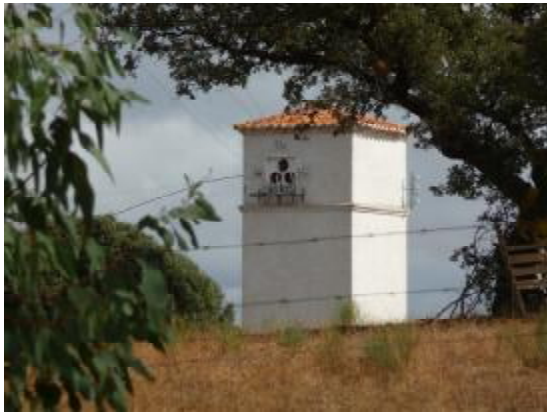
LONGITUD: 2900MTS
TIPO: METAL BOVEDA DOS PLATOS
PROPIEDAD: PARTICULAR
INICIO: SUBESTACIÓN ELECTRICA MEMBRIO
FINAL: CASA EL PARRAL
BALIZAS: NO
HABITAT: PARCELAS GANADERAS
PELIGROSIDAD: BAJA
VISITA: 17 SEPT
ANTECEDENTES: NO
CADÁVERES: NO

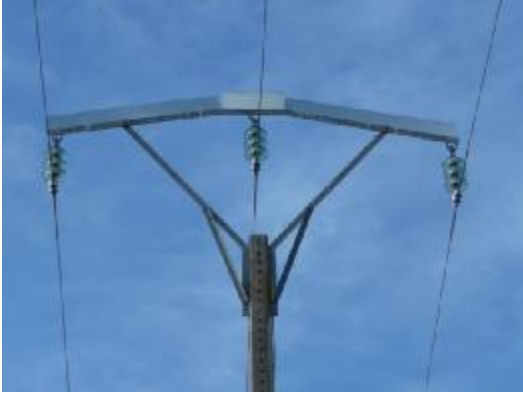
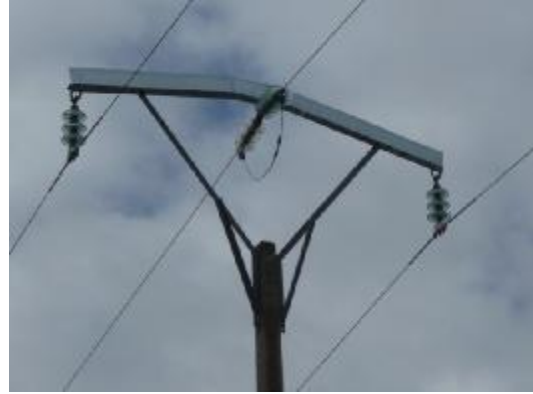
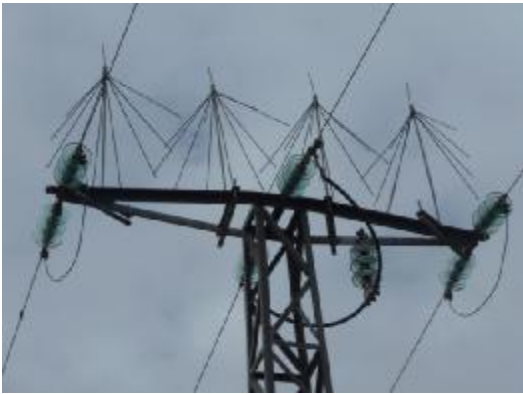
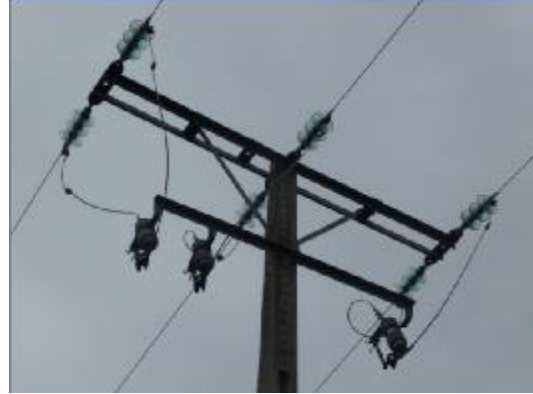
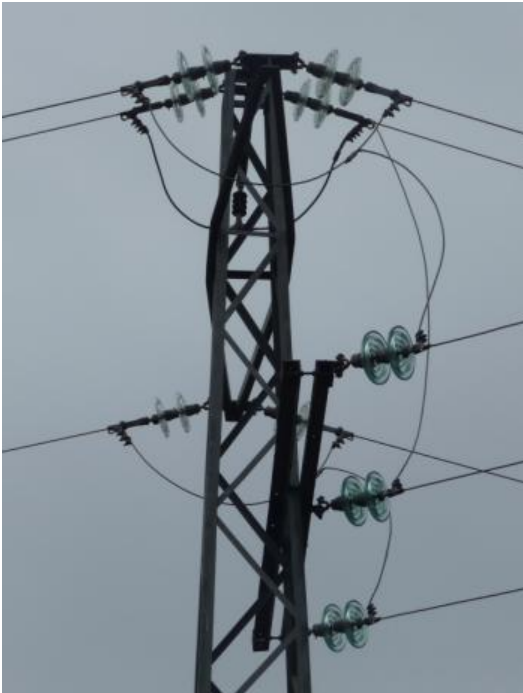
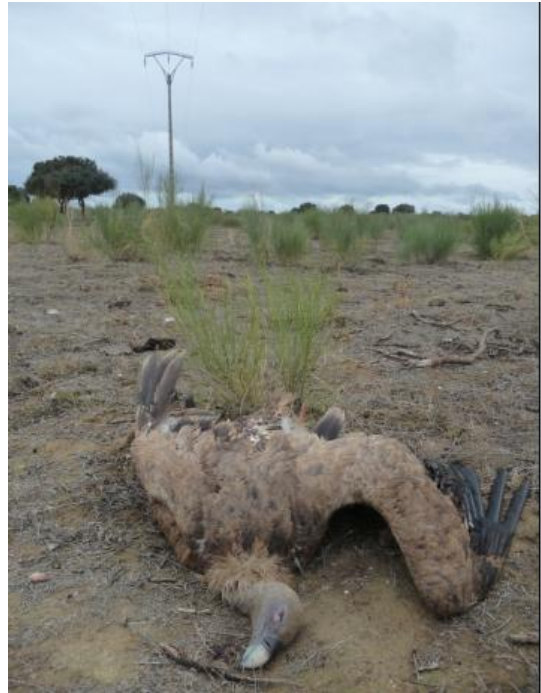
PELIGROSIDAD: MEDIA-BAJA. COLISIÓN POR PRESENCIA DE CARROÑAS Y NIEBLAS

HALLAZGOS: IMPERIAL ELECTROCUTADA Y B.LEONADO COLISIONADO JULIO 2009. BUITRE LEONADO COLISIÓN ELECTROCUTADO CABLES 21 OCTUBRE

Imágenes de los distintos tipos de apoyos presentes en la línea, e imagen del buitre leonado encontrado electrocutado al colisionar con los cables en vuelo durante su aproximación a una carroña cercana.

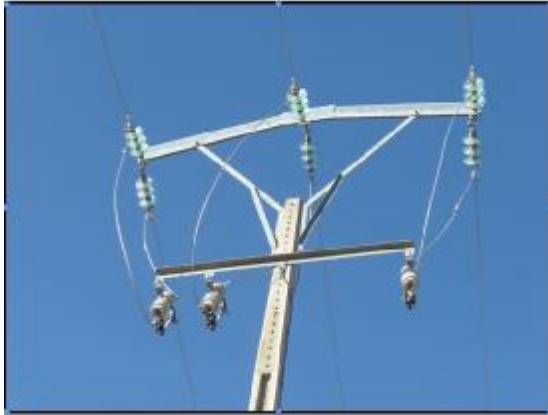
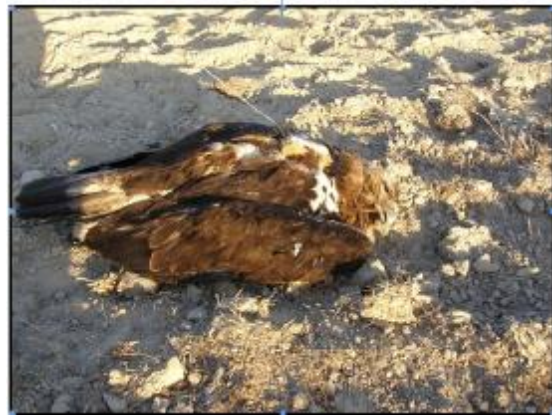
Durante el mes de Julio se halló un ejemplar de Águila imperial electrocutada. Fotos del apoyo responsable y del cadáver. Se adjunta informe anexo.

El cadáver fue descubierto el día 13 de julio en un apoyo de la línea eléctrica que da servicio a la casa de la finca.

Se trataba de un ejemplar reproductor desde hace años en la zona, que utilizaba frecuentemente el apoyo para posarse. De los cuatro ejemplares de Águila imperial electrocutadas ésta sin duda es la que mayor importancia tiene debido a dos factores. Desde el punto de vista de la conservación al tratarse de un ejemplar reproductor con experiencia, y por otra parte, al tratarse de un ejemplar que fue marcado en el nido como pollo durante el año 96/97 en la sierra de San Pedro con un emisor satélite, proporcionando gran cantidad de información de la biología de la especie. Gracias a ello se tuvo conocimiento de su desplazamiento a Senegal durante su etapa de dispersión juvenil.

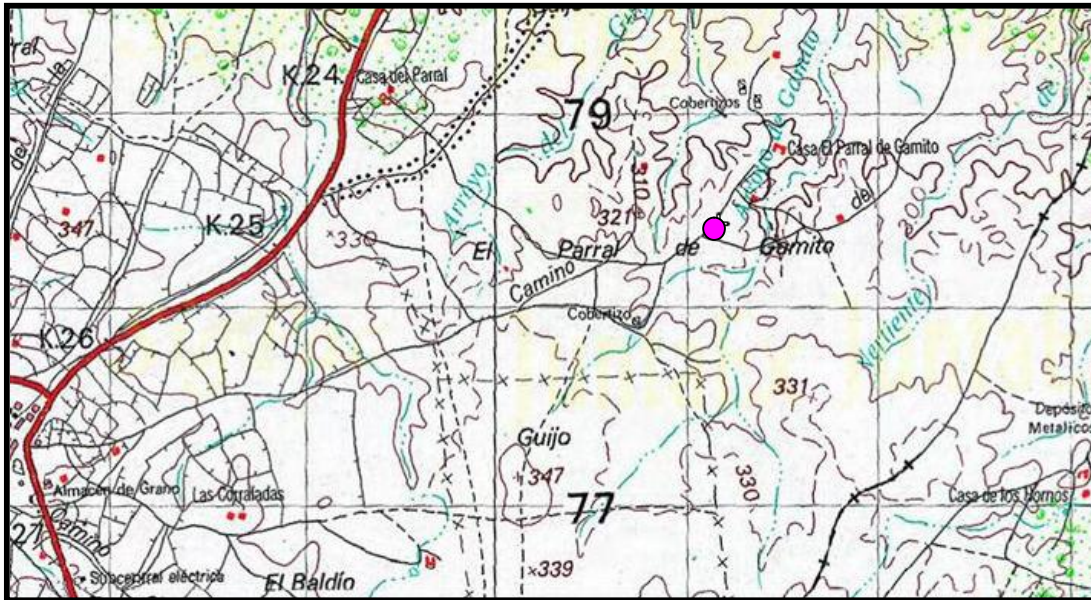
Localización (señalizado con un punto fucsia) del apoyo responsable de la electrocución del Águila imperial en la finca El parral.

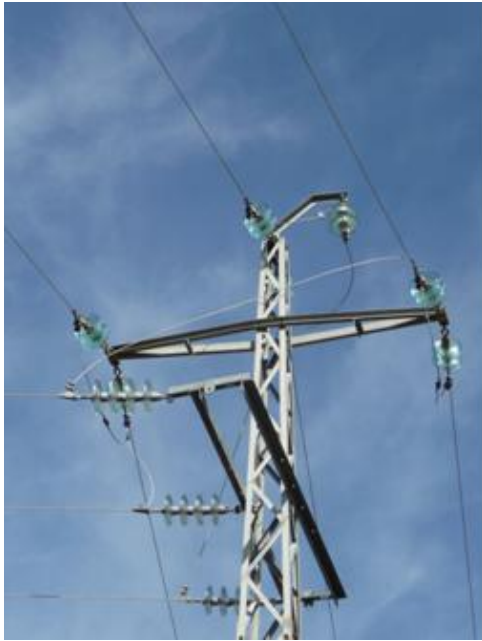
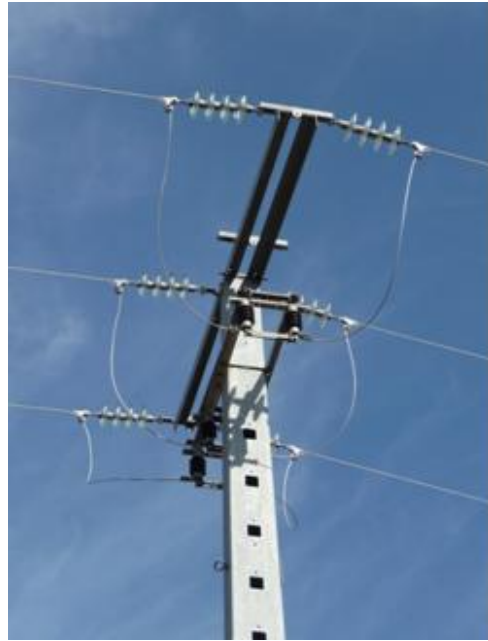
Se trata de un tendido corto que da servicio al repetidor de Santiago de Alcántara mediante apoyos metálicos en amarre con cuatro aisladores y que asciende entre alcornoques olivos y eucaliptos. Zona de alto valor ecológico por lo que debería monitorizarse periódicamente.

De izda. A dcha. Imágenes del apoyo 5122 derivación de línea y apoyo 2013 primero de la línea al repetidor.

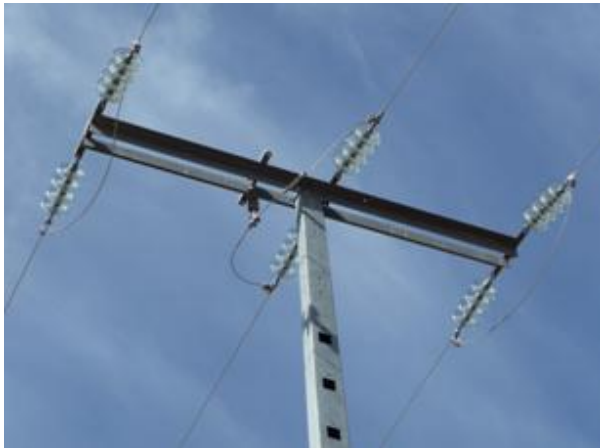
Apoyos de tipo amarre con cuatro aisladores conforman la línea en su totalidad.

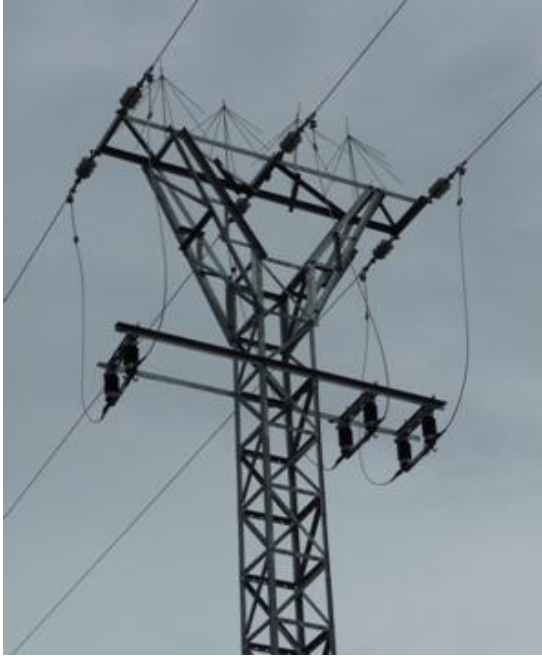
Se trata de un tendido corto de evacuación de una instalación solar de reciente construcción conectada a la línea general de Valencia de Alcántara. A pesar de tener instalados disuasores de posada tipo paraguas se localizó un buitre leonado electrocutado, quizás en el travesaño inferior del seccionador.

APOYO	TIPO	COORDENADAS	ETIOLOGÍA	ESPECIE
5134	METAL AMARRE COMPOSITE Y SECCIONADOR	652960 4369568	ELECTROCUCIÓN	BUITRE LEONADO

*Apoyo responsable de la electrocución de un buitre leonado y restos del cadáver.
Las nuevas líneas de evacuación de los parques solares constituyen nuevos puntos de posibles electrocuciones.*

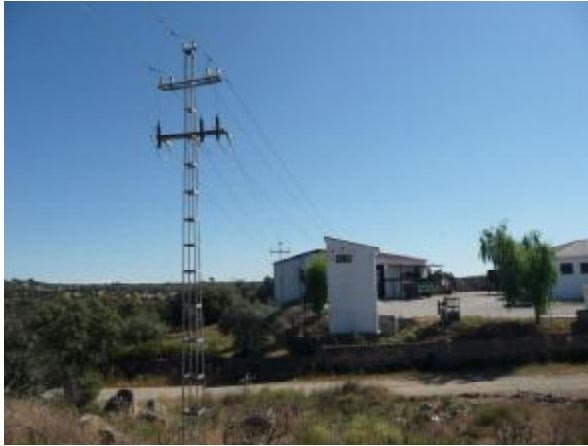
PELIGROSIDAD: MUY ALTA POR DISEÑO ATENUADA POR LOCALIZACION Y LONGITUD

CADAVERES O RESTOS: RATONEROS (2)

*Todos los apoyos son metálicos con aisladores rígidos dispuestos en 1.
Imagen de la derivación a la almazara.*
