**CATALOGACIÓN DE LAS LÍNEAS ELÉCTRICAS PELIGROSAS
PARA LAS AVES DEL P.N. TAJO INTERNACIONAL
Y P.N. MONFRAGÜE**

MEMORIA 2009
Francisco Javier Zalba Bescós

La presente memoria corresponde al trabajo realizado durante el año 2009 “Seguimiento de líneas eléctricas peligrosas para la avifauna y de las medidas correctoras efectuadas en el PN Tajo Internacional y PN Monfragüe.”

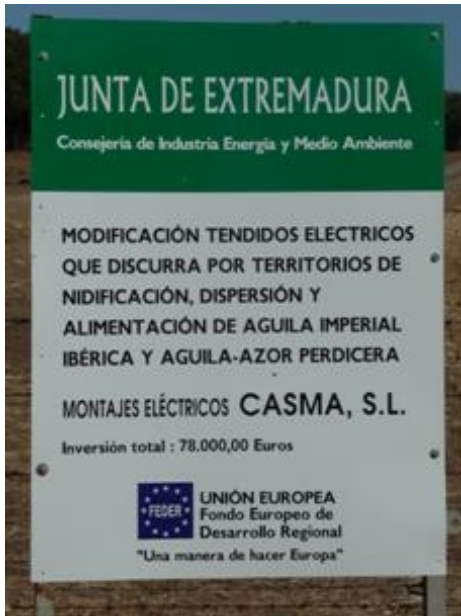
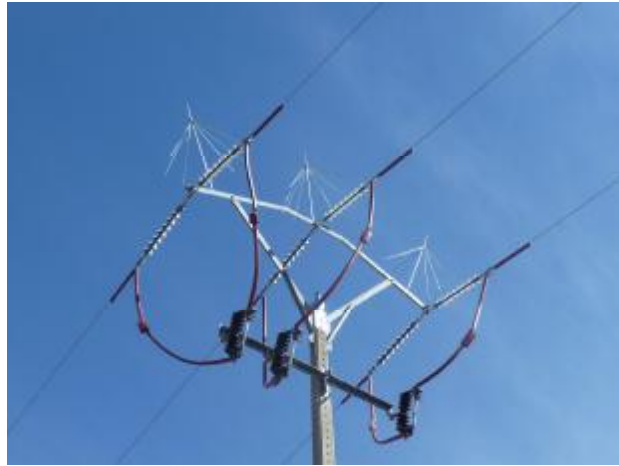
Cartel anunciador de las obras y estado final del apoyo tras las modificaciones efectuadas.

Las modificaciones efectuadas han consistido en la colocación de disuasores de posada tipo paraguas, fundas aislantes en puentes y cables, y aisladores de un metro tipo Raychem.

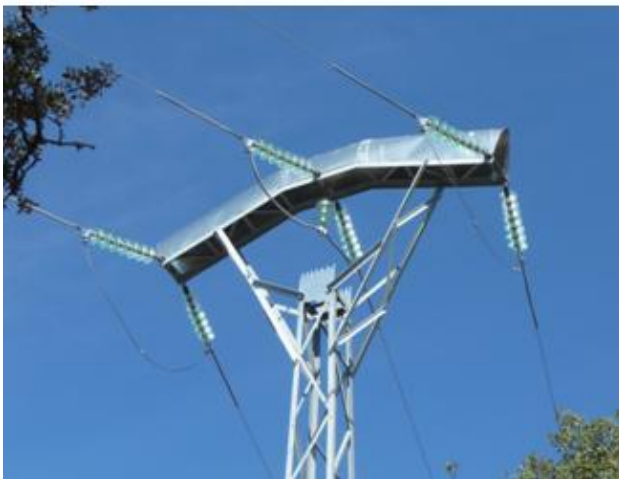
Apoyo 14 modificado con disuasor de posada en centro de cruceta y parte superior, aislamiento silicona en puente central y cables.

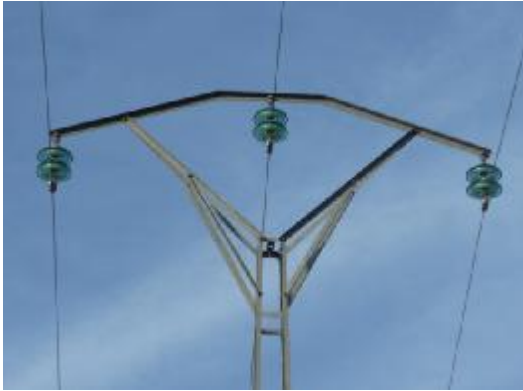
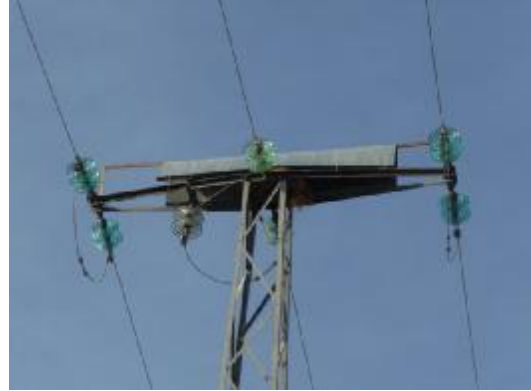
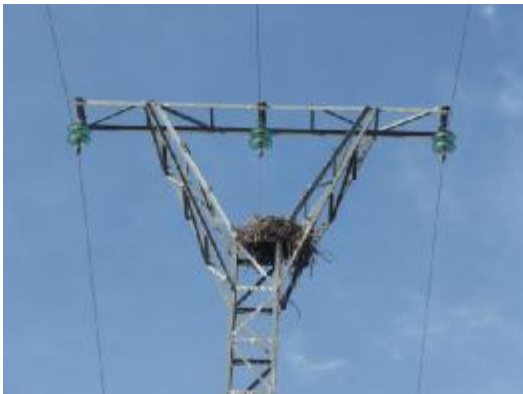
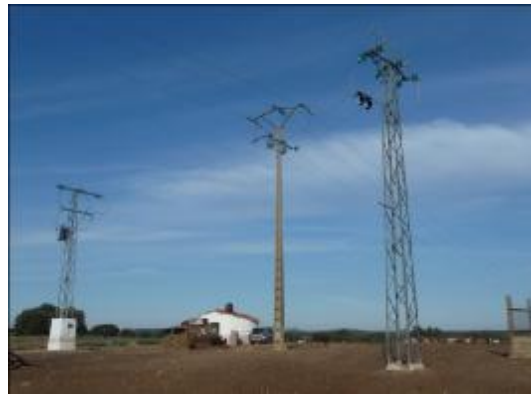
HALLAZGOS: AGUILA REAL HUESOS MUY ANTIGUOS EN APOYO N°11.

Línea eléctrica compuesta de 17 apoyos metálicos tipo bóveda con dos aisladores de vidrio suspendidos; un apoyo metálico en amarre con dos aisladores, modificado con chapa antiposada y fase central suspendida; dos apoyos con aisladores suspendidos dispuestos en 0; dos apoyos transformadores (inicio y final)

Imágenes de los distintos tipos de apoyo presentes en la línea y de la derivación de la línea principal.

RECOMENDABLE MONITORIZARLA.

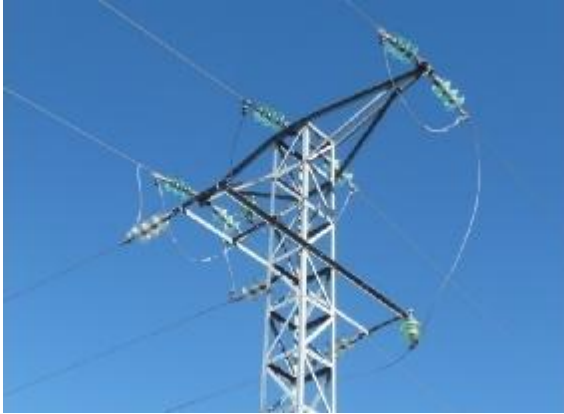
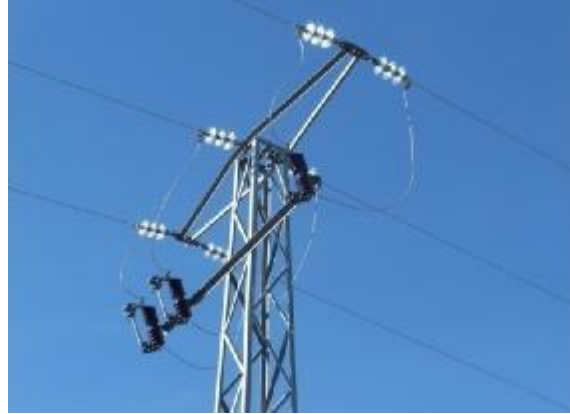
HALLAZGOS: GARDUÑA

Imagen del apoyo derivación de línea a la Casa del Cortijo y a la derecha primer apoyo de la línea bajo el que se encontró una garduña electrocutada.

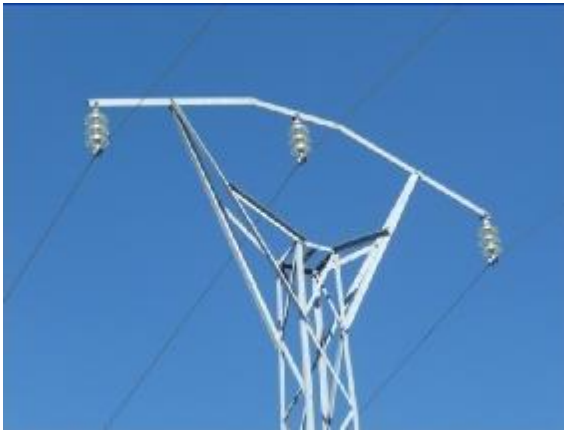
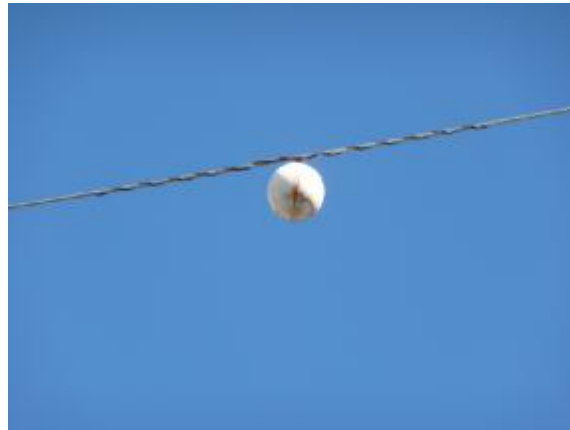
La línea presenta dos apoyos metálicos en bóveda con tres aisladores de vidrio pequeños y los cables están señalizados con bolas blancas.

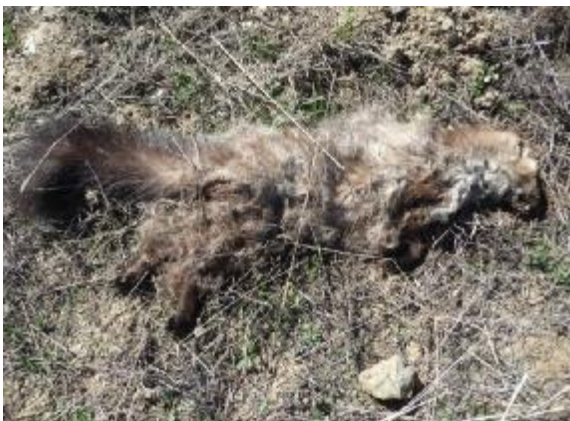
Garduña electrocutada encontrada bajo el apoyo primero de la línea el 3 de Noviembre de 2009.

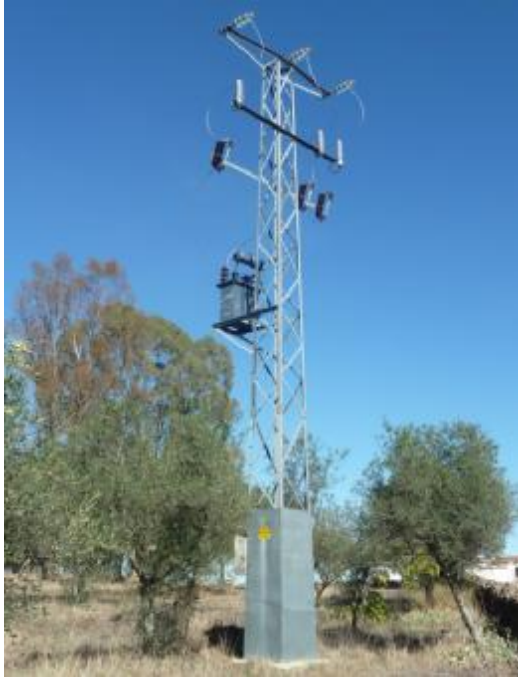
Apoyo transformador de fin de línea junto al Caserío El Cortijo.

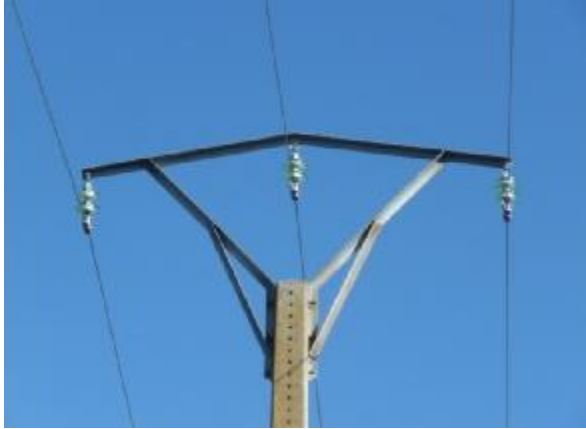
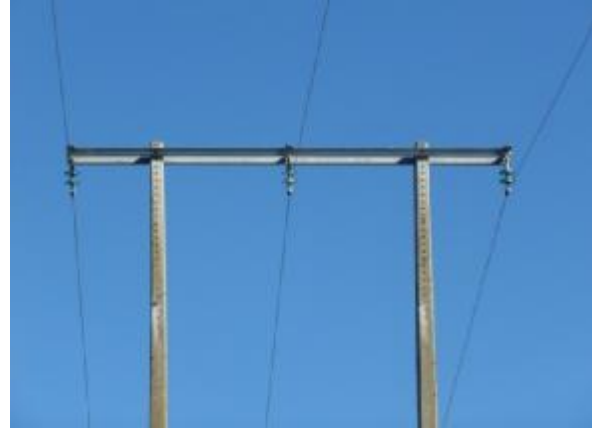
Los apoyos de hormigón en bóveda con dos aisladores pequeños de vidrio son los más habituales en la línea. Los apoyos tipo pórtico se utilizan para salvar el desnivel del arroyo.

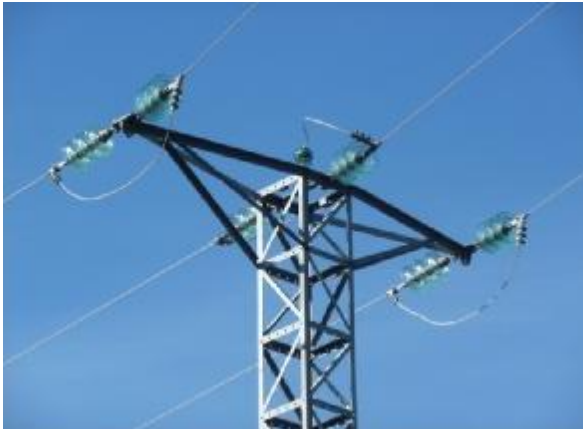
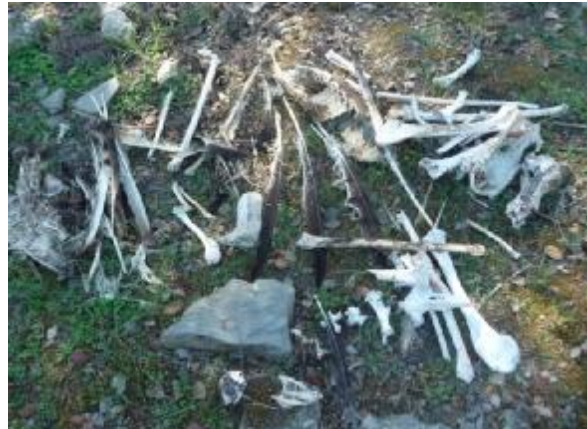
La línea tiene tres apoyos metálicos en amarre con puente superior en la fase central, muy peligrosos para las aves, como lo demuestra los restos de Culebrera europea, Cuervo y Buitre leonado localizados bajo uno de los apoyos.

RECOMENDABLE MONITORIZAR Y RECTIFICAR APOYOS CONCRETOS

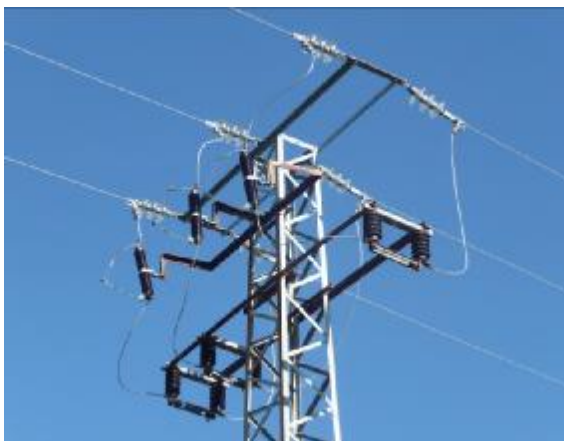
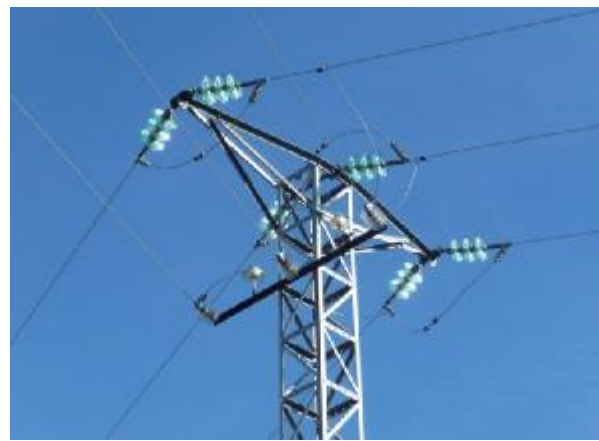
Apoyos de derivación y de inicio de línea a la toma de agua del paraje El Baldío.

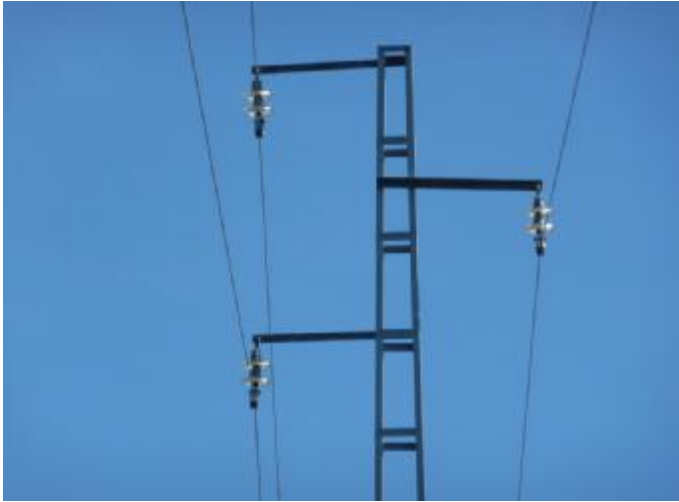
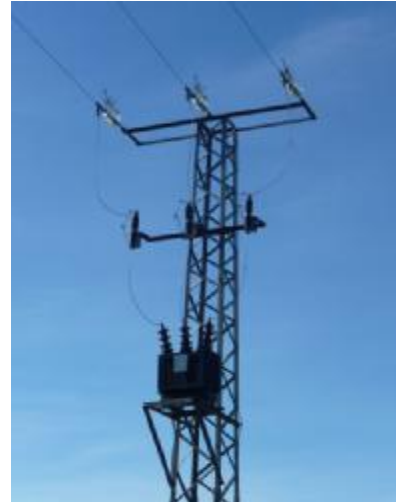
Transformador final de la línea que da servicio a la toma de agua, compuesta por dos apoyos de tresbolillo.

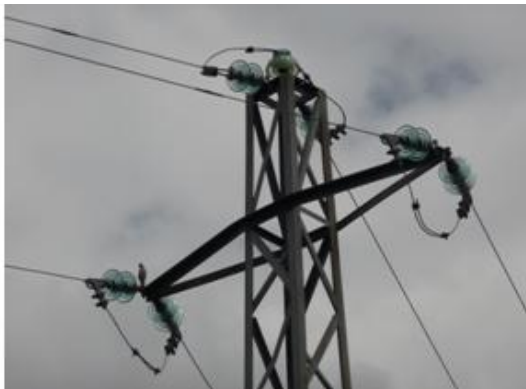
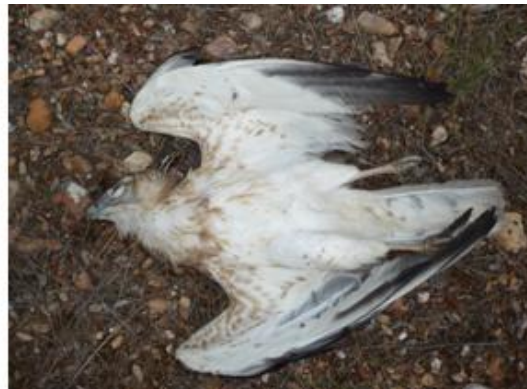
Imagen de la estructura del apoyo, muy peligroso por la presencia del puente superior en el aislador de la fase central. La localización del apoyo en la parte superior de un cerro aumenta las posibilidades de electrocución. A la derecha Culebrera europea electrocutada.

Eliminación del aislador rígido central y resituado como suspendido con aislador de un metro de composite. Disuasores de posada tipo paraguas, aislantes tipo Raychem de cables y puentes y grapas.

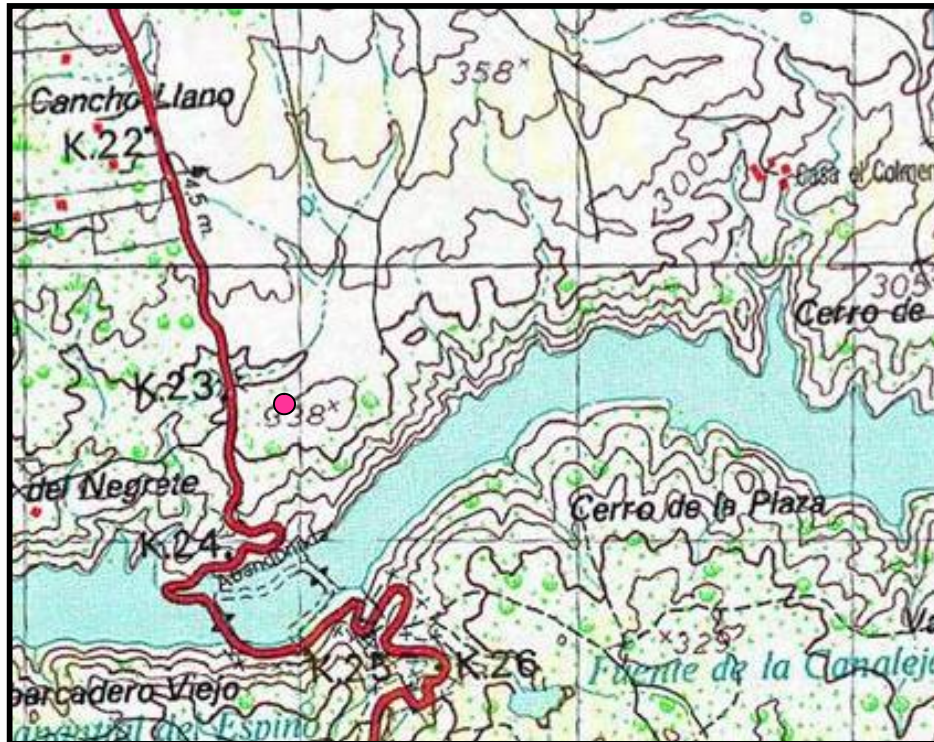
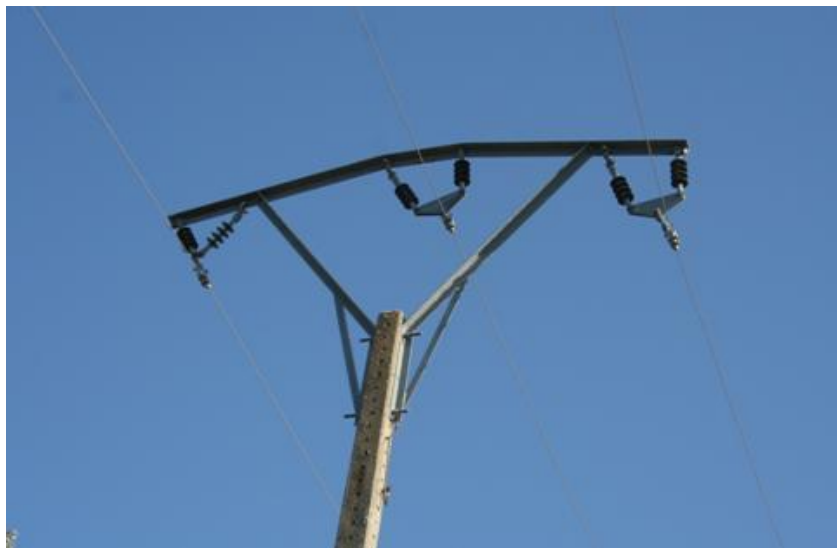
APOYO 50 SERRADILLA - PEÑAJARA

Apoyo N° 50 de la línea Serradilla – Cortijo de Peñajara que por su diseño y localización presenta alta peligrosidad para las aves confirmada por el registro de dos electrocuciones de Buitre leonado hallados el 14 de julio de 2008 y 5 de mayo de 2009. Coordenadas 229S0745890 4409450.

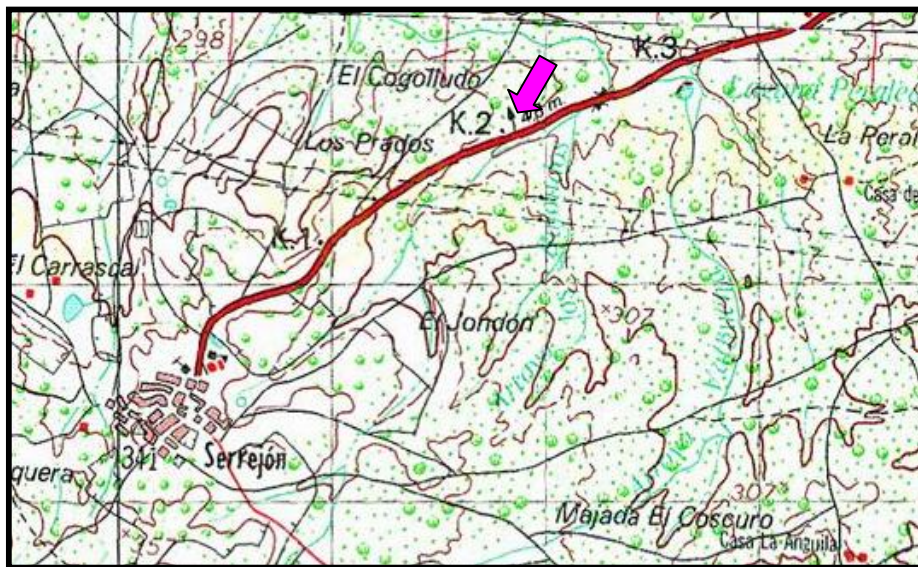
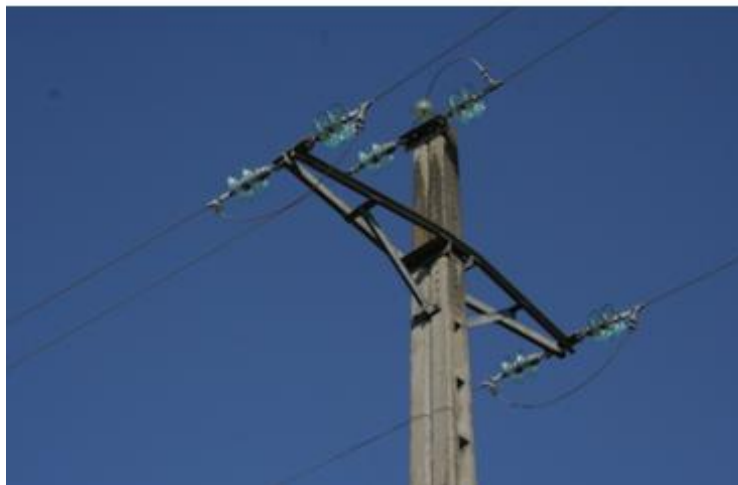
APOYO 2100 SERREJÓN

APOYO	COORDENADAS	HABITAT	ESPECIE	FECHA
HORMIGON AMARRE EN UNO RIGIDO CENTRAL PUENTE POR ARRIBA.	30S0261922 4412810 APOYO N° 2100	DEHESA ENCINA LLANA PASTIZAL GANADO EXTENSIVO	MILANO NEGRO	28 MAYO

ANTECEDENTES: BUITRE LEONADO Y MILANO NEGRO 18 JULIO 2008

RECOMENDABLE MODIFICAR

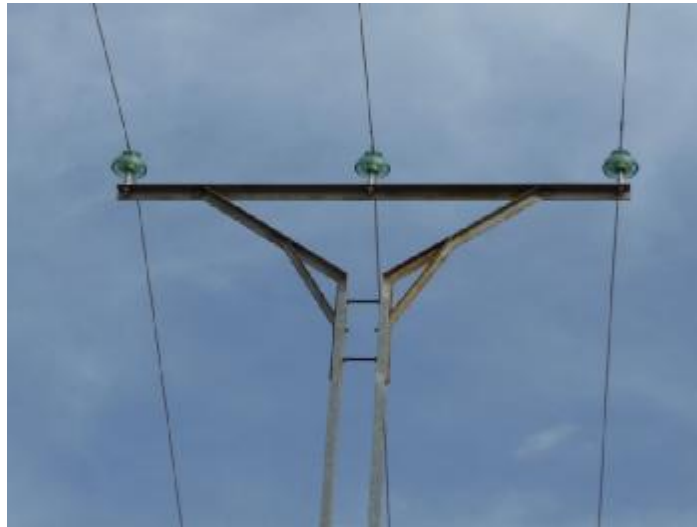
Todos los apoyos son de tipo aislador rígido con cruceta metálica, muy peligrosos para las aves.

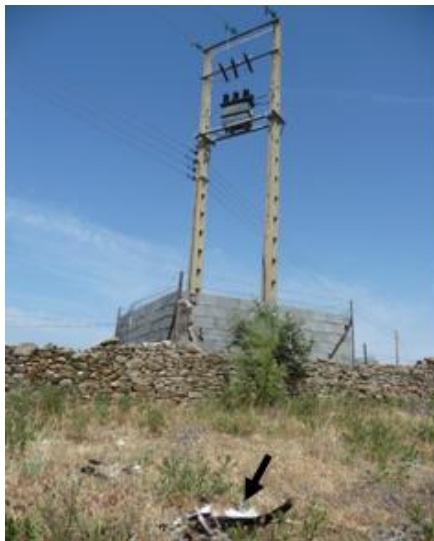
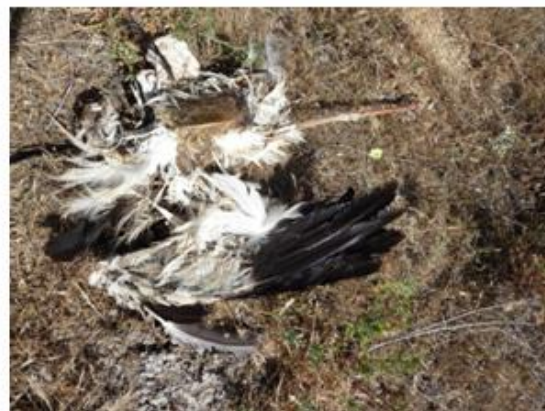
Cadáver de cigüeña blanca y apoyo transformador responsable de su electrocución.

El 2 de septiembre de 2009 finalizaron las obras de modificación de la línea eléctrica. Se cambiaron las crucetas con aisladores rígidos por crucetas en bóveda con tres aisladores, con los cables centrales y sus grapas aisladas por fundas Raychen, y dispositivo antiposada al final del fuste. En toda la línea se colocaron espirales anticollisión de color rojo.

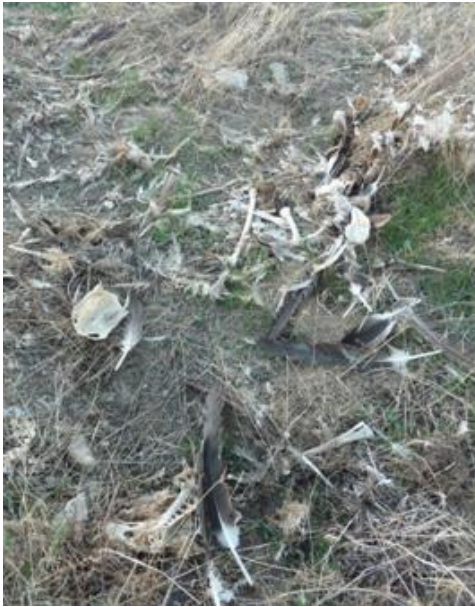
Al inicio de las obras de modificación del tendido se detectó el cadáver de un leonado electrocutado.

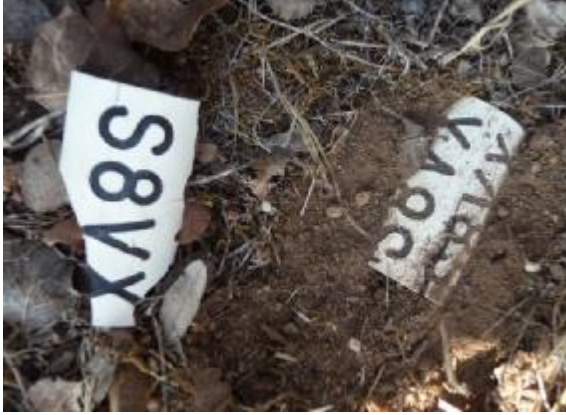
Durante la visita efectuada el 19 de Agosto se halló bajo el apoyo N° 1013 una anilla semienterrada de PVC de Cigüeña blanca, seguramente electrocutada.

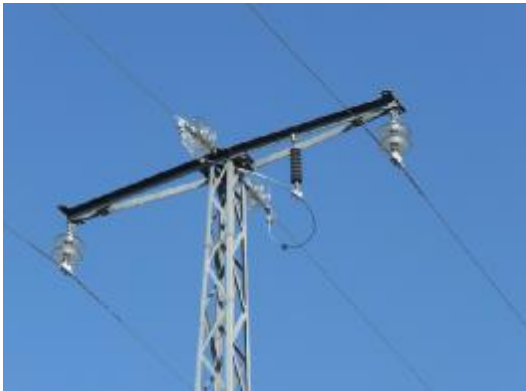
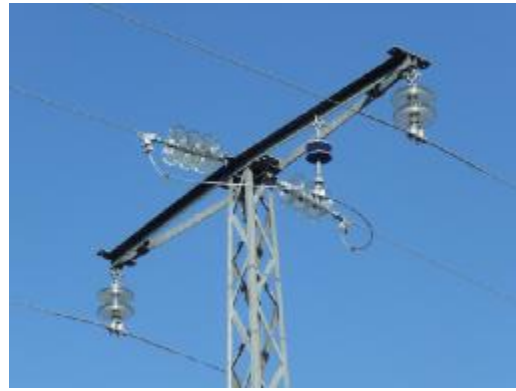
Apoyos rectificadores localizados junto al embalse. Se desconoce la fecha de modificación de estos apoyos, probablemente posteriores a la electrocución de la Cigüeña blanca.

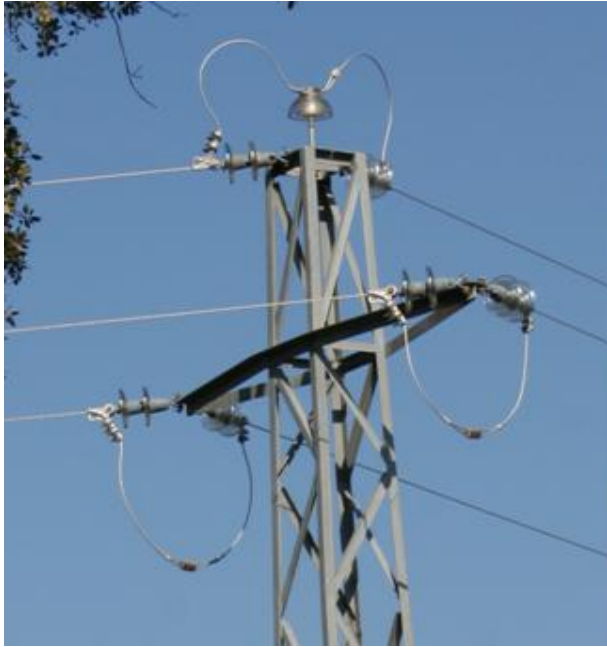
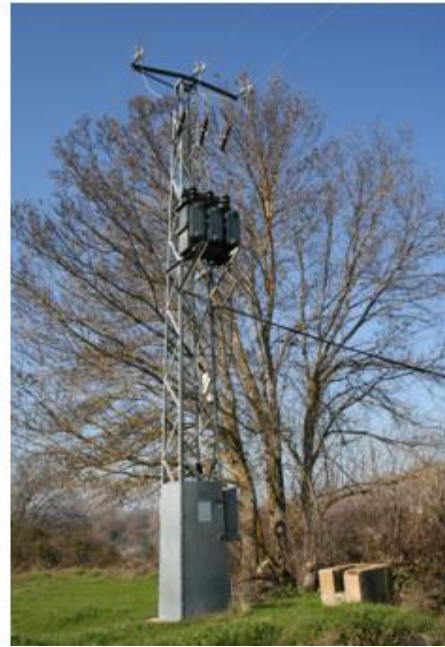
Apoyo N° 23 (coordenadas 30S0250571 4417164) responsable de la electrocución de un joven del año de Milano negro encontrado el 28 de Julio (foto inferior)

Apoyo metálico en amarre en uno, con puente flojo superior al aislador central rígido, situado en la orilla del Tiétar cerca del transformador fin de línea (foto derecha).

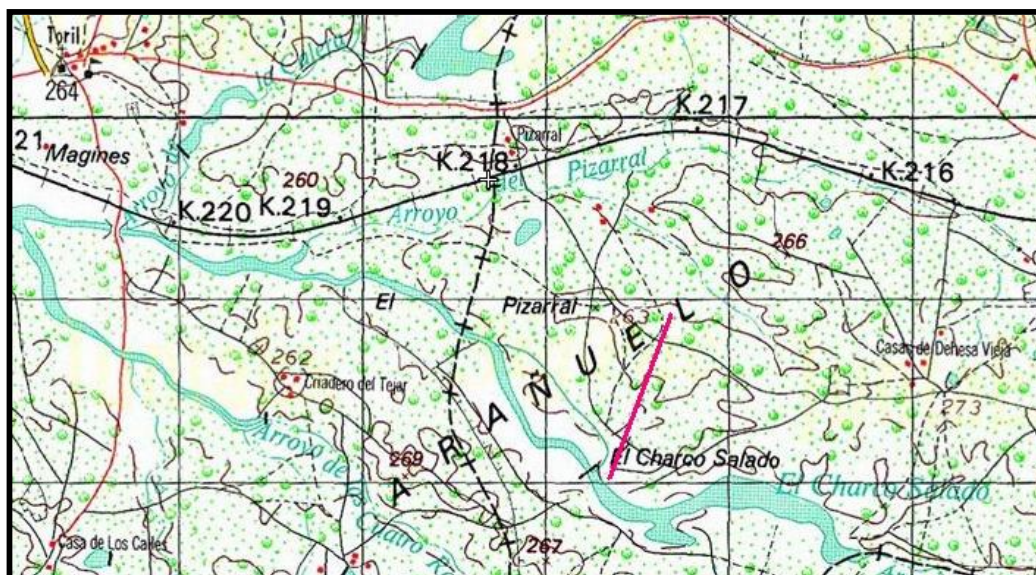
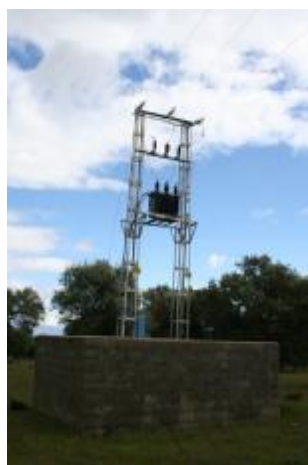
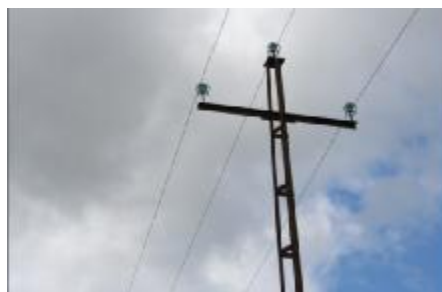
CHARCO SALADO

PELIGROSIDAD: ALTA POR DISEÑO. **RECOMENDABLE MODIFICAR**

ANTECEDENTES: RATONEROS ELECTROCUTADOS AÑO 2008

HALLAZGOS: RATONERO

Imagen del tipo de apoyo que conforma la línea y transformador final

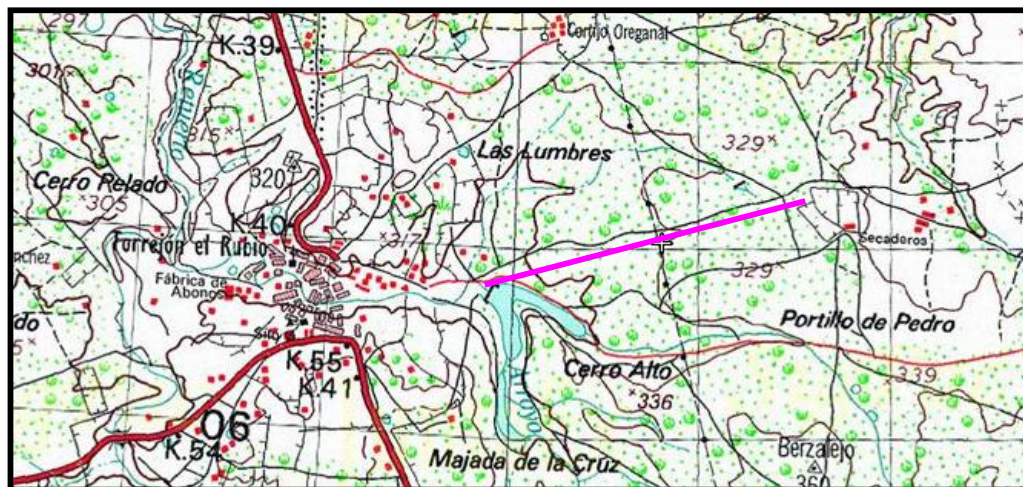
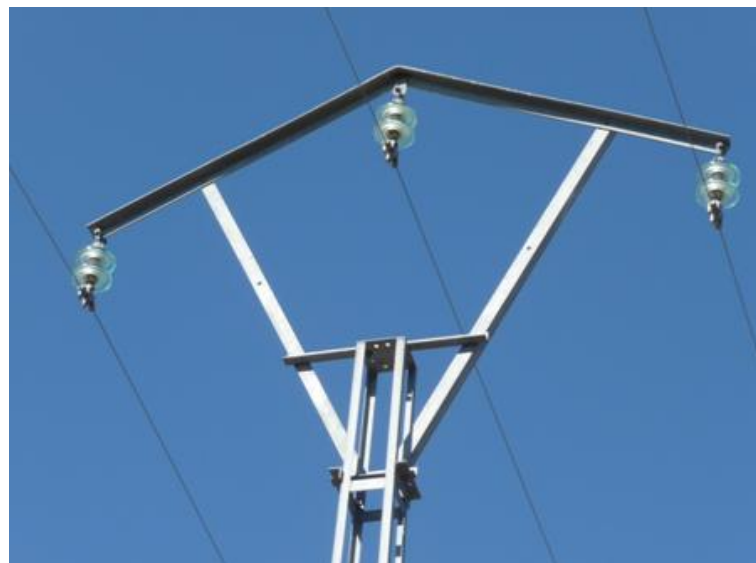
CRIADERO – EMBALSE TORREJON

PELIGROSIDAD: MEDIA

ANTECEDENTES: AGUILA PERDICERA ELECTROCUTADA HALLADA DURANTE LA INSPECCION EN 2008.

Cadáver reciente de Culebrera europea adulta, encontrada electrocutada bajo el apoyo N° 4 el 16 de julio.

RECOMENDABLE MONITORIZAR Y MODIFICAR

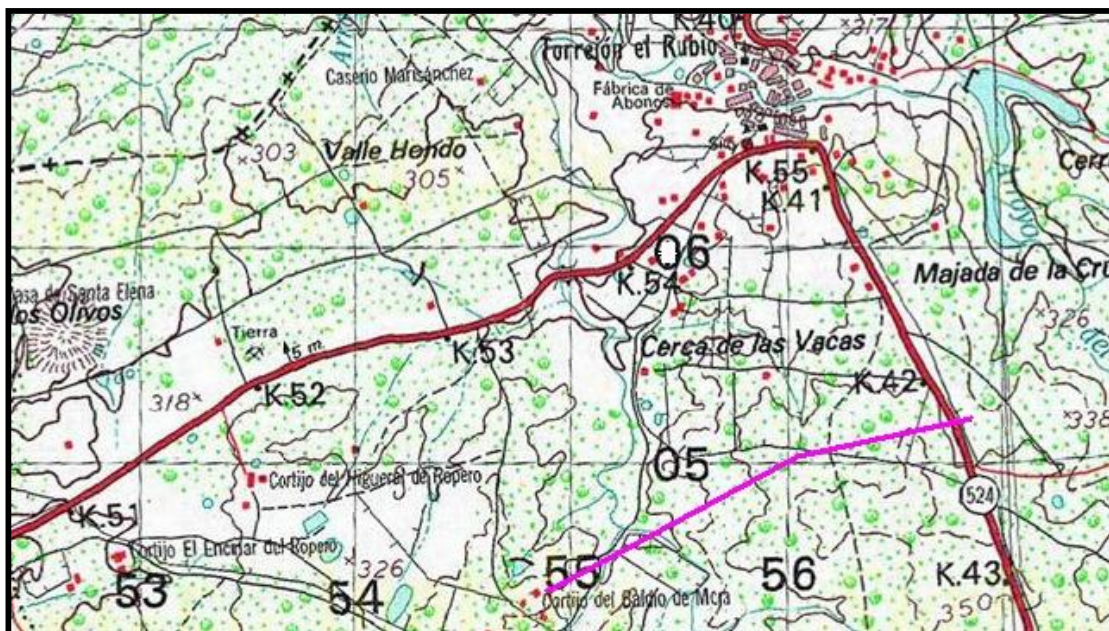
LA PILARICA

PELIGROSIDAD: CONCRETADA EN TRES APOYOS N° 9 ;6; 2

ANTECEDENTES: MODIFICACIONES EN DOS APOYOS CON DISUASOR PARAGUAS.
CADÁVERES DE BUITRE LEONADO Y CULEBRERA ANTIGUOS, ANTERIORES A
MODIFICACIONES¿?

RECOMENDABLE MODIFICAR APOYOS CONCRETOS

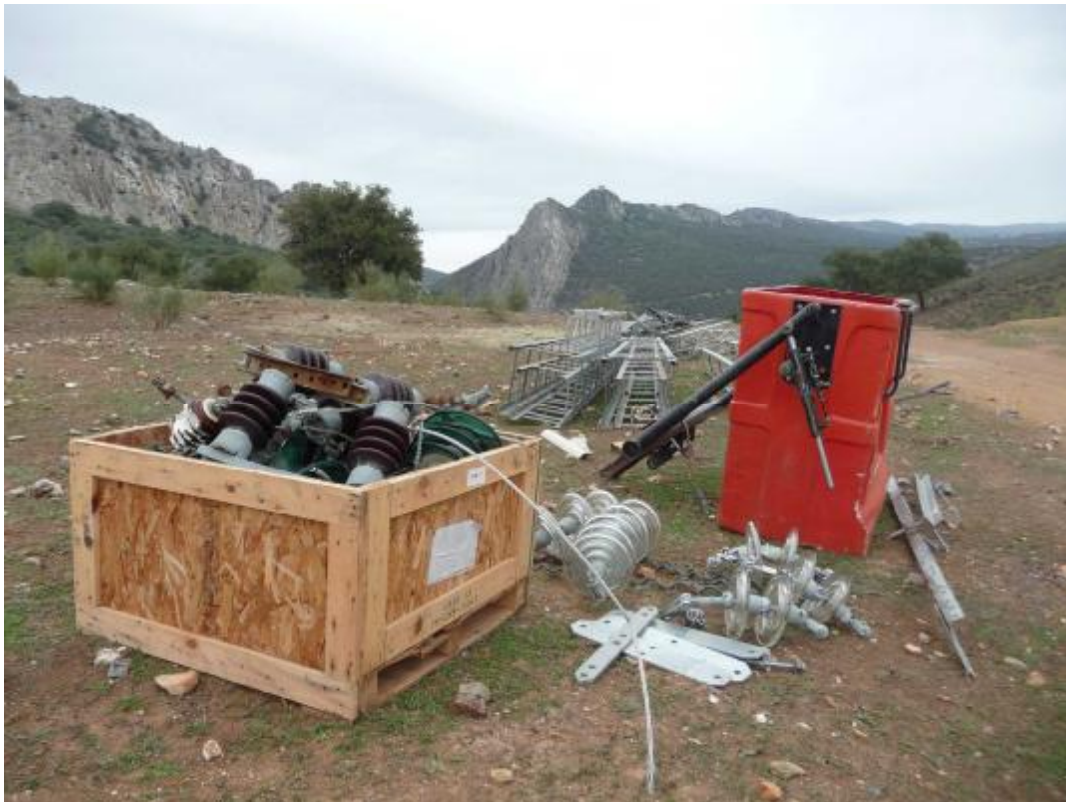
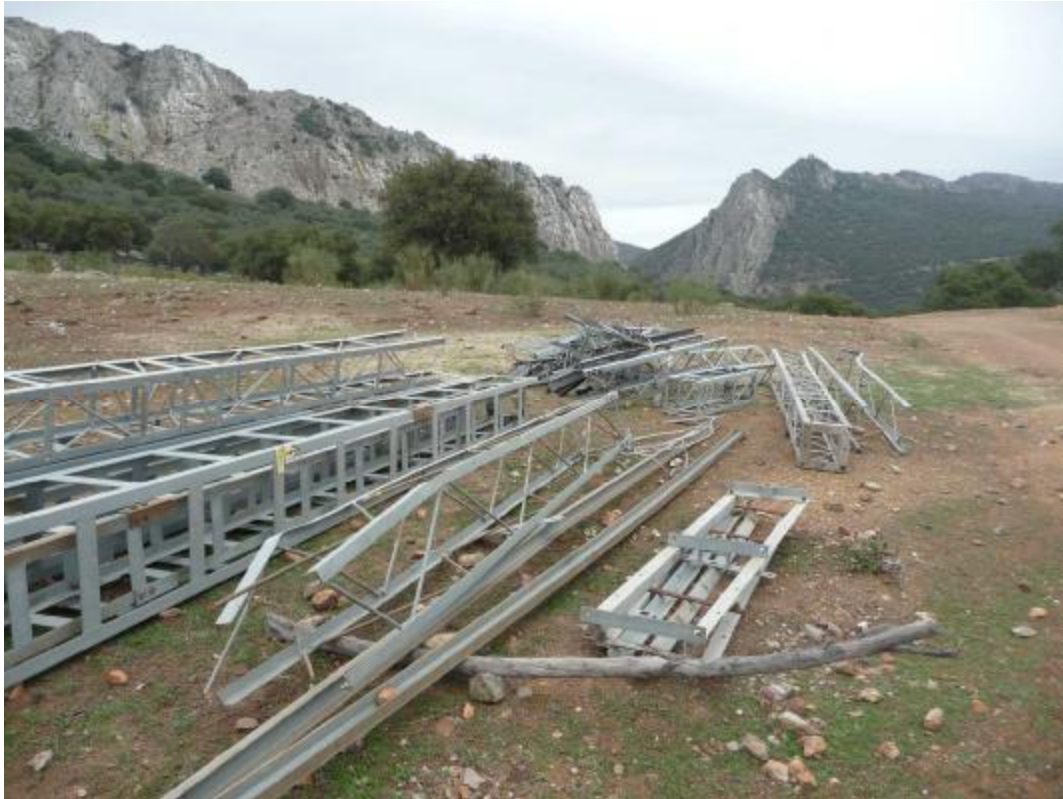
DESMANTELAMIENTO LINEA ELECTRICA SERRADILLA- SALTO DEL GITANO

Durante el mes de Diciembre se ha procedido a desmantelar el trazado de la línea del Salto del Gitano, concretamente el tramo comprendido entre la derivación al Castillo de Monfragüe y la derivación a la captación de agua de la Garganta (empalme con la línea nueva Serradilla – Torrejón el Rubio).

Esta línea presentaba un gran impacto visual en uno de los parajes más visitados de Monfragüe (Mirador Salto del Gitano) así como múltiples electrocuciones y colisiones detectadas durante años.
