## CONTROL Y SEGUIMIENTO DE AGUAS SUPERFICIALES EN EL PARQUE NACIONAL DE MONFRAGÜE

Periodo: 26/06/2023 – 13/07/2023

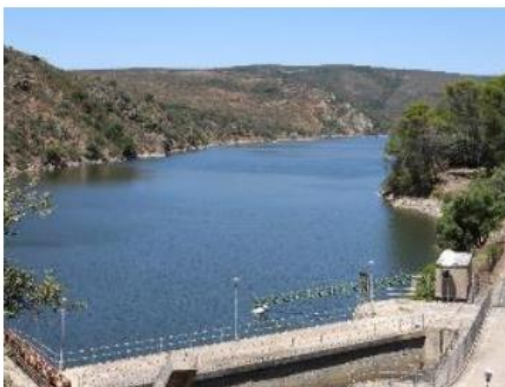
El seguimiento extraordinario realizado desde el Parque Nacional de Monfragüe durante la primera semana de julio, confirma la presencia de cianobacterias en todos los puntos de seguimiento. La presencia y el aspecto de las cianobacterias no es homogéneo, encontramos zonas con menor densidad (aguas abajo muro de la presa Torrejón-Tiétar) y se observan variaciones morfológicas con el paso de los días, tanto acúmulos pequeños en forma de grumos como hilos (Adjunta fotos).
