# RESÚMEN NO TÉCNICO

## PLANTA SANDACH

### FRANCISCO BARRUECO S.L.

El proyecto aquí presentado tiene como objeto la construcción y desarrollo por parte de la empresa **Francisco Barrueco S.L.** de una **Planta intermedia SANDACH** en parcela rústica adecuada a tal fin en el término municipal de Villanueva de la Serena.

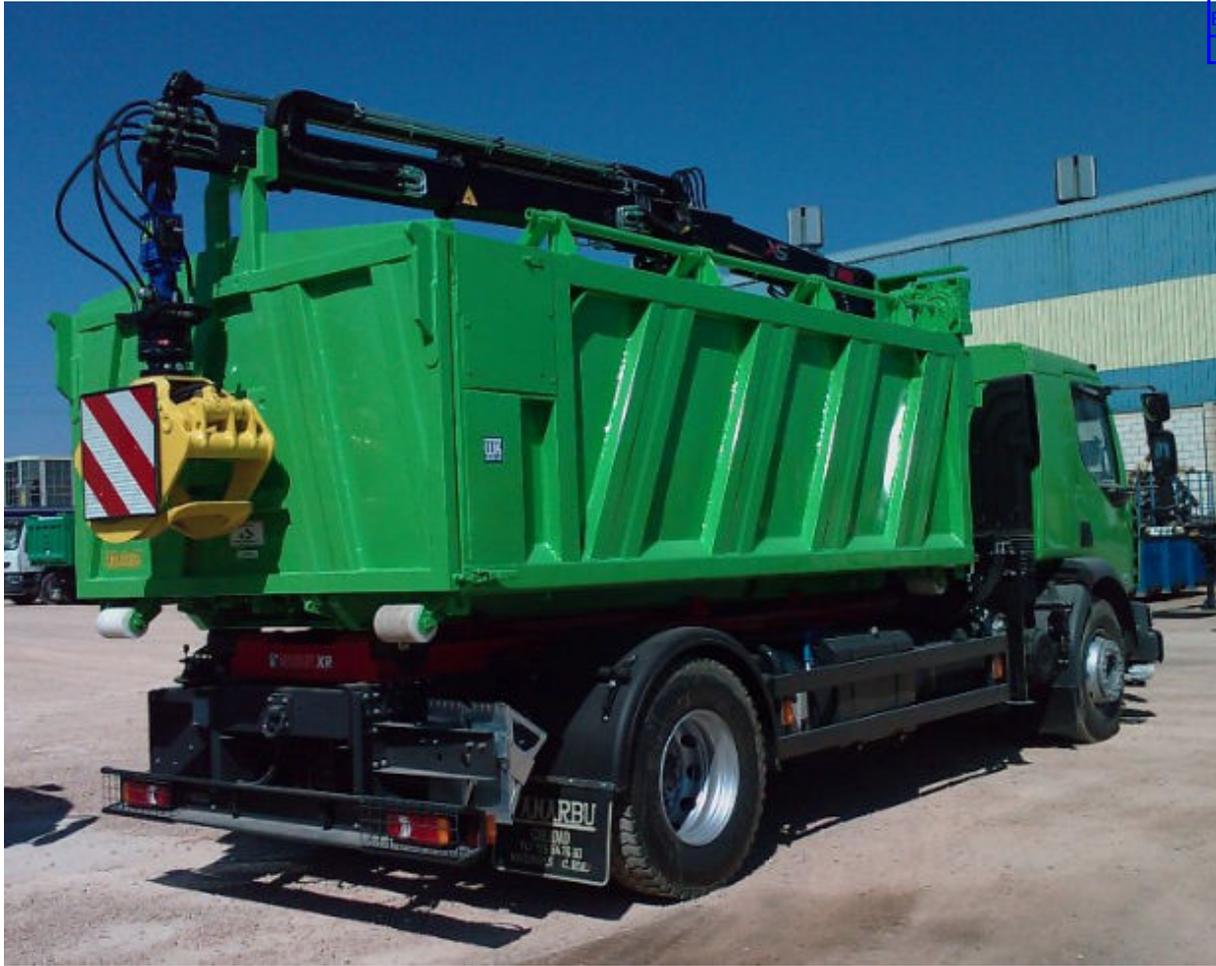
Camión basculante con grúa para recogida de subproductos de origen animal y caja de cierre estanco.

A continuación, un camión basculante de 9T con caja estanca, según las prescripciones legales de las disposiciones anteriores, se envía para la recogida del residuo. Este camión está previamente desinfectado e higienizado según las indicaciones del Real Decreto 1559/2005, de 23 de diciembre, encontrándose en el parking de la ZONA LIMPIA de la Planta. Realizará una salida a través del Itinerario LIMPIO, para evitar su contaminación accidental, hasta llegar al punto de aviso en el que se encuentre el residuo. Si la identificación como Residuo SANDACH Categoría 1 es positivo, se procederá a su carga en el camión.

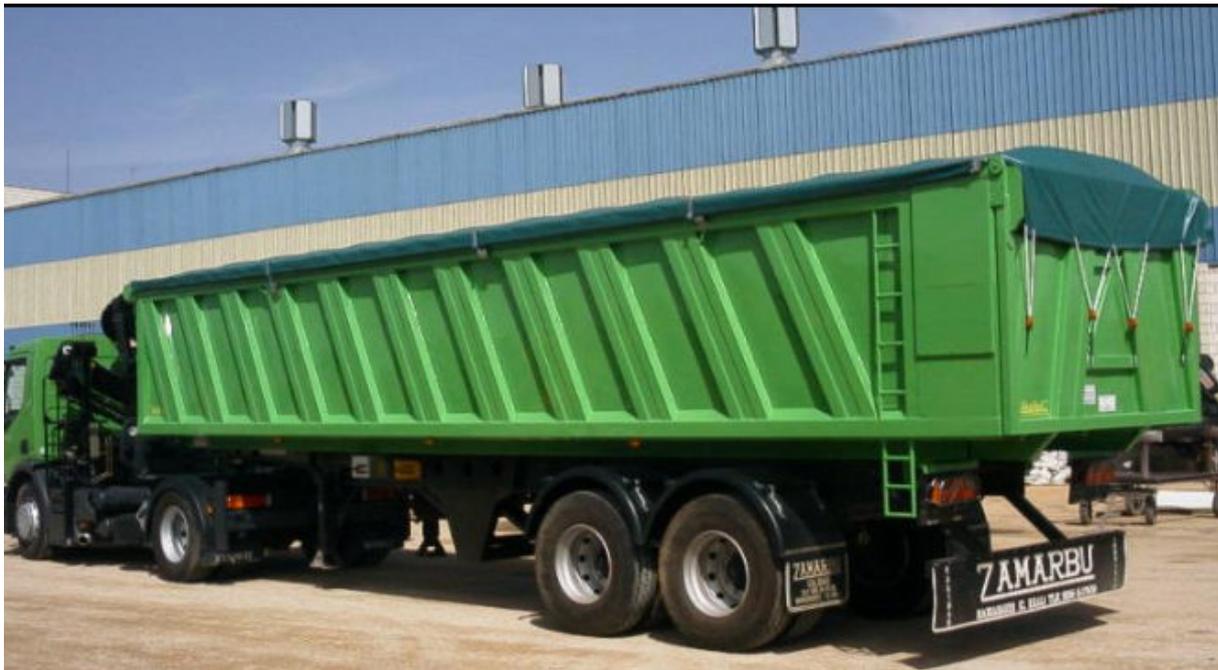
Trailer de largo recorrido con caja en acero inoxidable y cierre estanco.

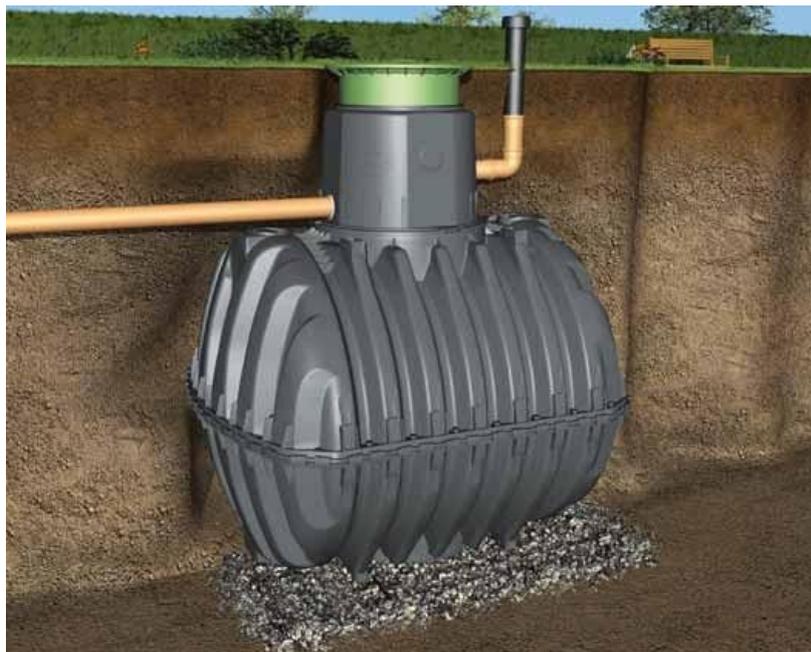
Fosa estanca con retirada periódica

Por su impacto menor, las aguas procedentes de la zona limpia se recogerán en una red de saneamiento que derivará en una fosa séptica según lo indicado en el Dictamen de Oficio de la Confederación Hidrográfica del Guadiana con Nº Referencia ICU 15/117 y registro de Salida Nº 201620000002835 de 09/02/2016 que compromete a la empresa Francisco Barrueco S.L. a implantar un sistema estanco que no vierta al Dominio Público Hidráulico (DHP). Para ello C.H.G. exige la instalación de una fosa estanca cuyo contenido se retirará periódicamente por empresa gestora autorizada.

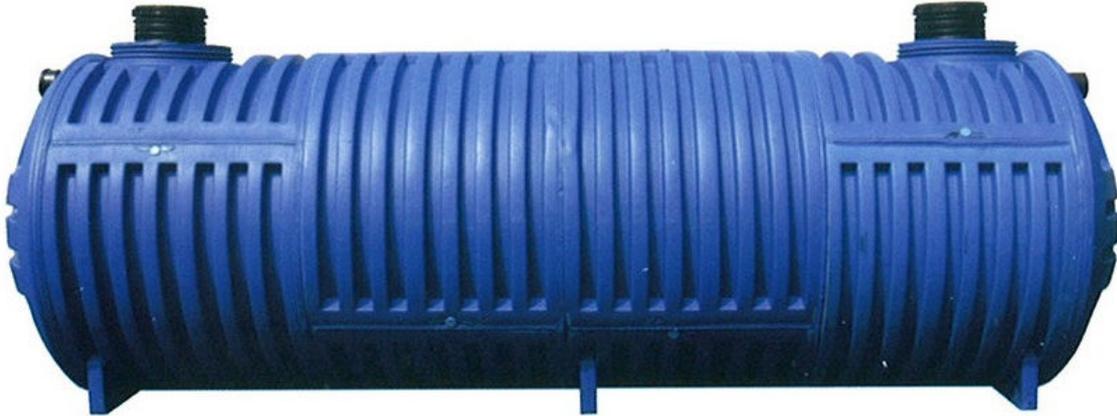
- Todas estas aguas sucias con posible mezcla de SANDACH C1 se recogerán en otra fosa estanca, independiente de la instalada en zona limpia, que tendrá las mismas características de seguridad que las exigidas por C.H.G. y cuyo contenido será gestionado igualmente por empresa autorizada en residuos SANDACH C1.

Todos los flujos indicados, disposición de las 2 redes de colectores (zona limpia y zona sucia), secciones de conducciones y sumideros, dimensionado y ubicación de fosas estancas, se implementan y detallan en la documentación gráfica presente en los planos anexos a este documento.

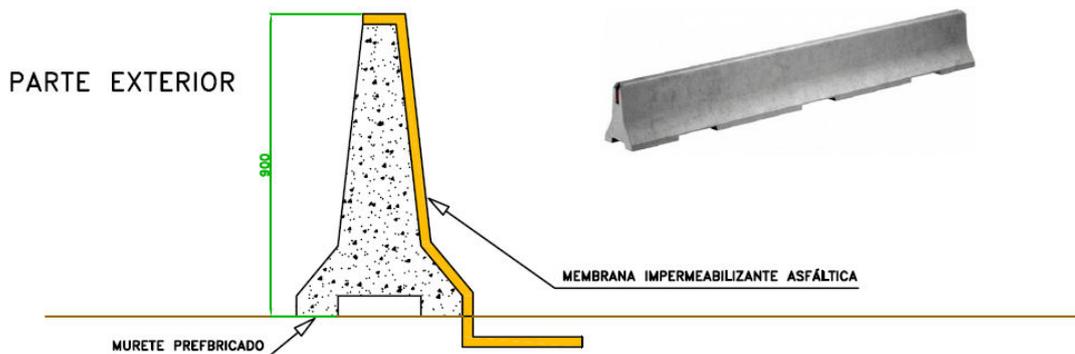
#### MURETES RETENCIÓN FRENTE A VERTIDOS

**Sistema de retención:** En las zonas críticas como en la parte de la Rampa cercana a al Tolva, la Rampa de Descarga, la Nave de Limpieza y Desinfección y el muro que delimita la Zona Sucia de la Zona Limpia cerca de las Fosas Estancas se dispondrá como sistema de retención de vertidos un perímetro de muretes de hormigón prefabricado de 900mm de altura, impermeabilizados con una capa de lámina aislante asfáltica que impidan la contaminación de otros elementos.
