ESTUDIO DE IMPACTO AMBIENTAL SIMPLICADO

PARA LA AUTORIZACIÓN AMBIENTAL UNIFICADA
PARA CUATRO BALSAS DE EVAPORACIÓN
REALIZADAS POR LA SOCIEDAD COOPERATIVA
AGRÍCOLA SANTA MARTA VIRGEN, DEL TÉRMINO
MUNICIPAL DE SANTA MARTA DE LOS BARROS
(BADAJOZ).

Polígono 16, parcelas 63, 64, 67, 68 y 608.
Santa Marta de los Barros (Badajoz)

Redacción del Proyecto: TECMINSA, S.L.

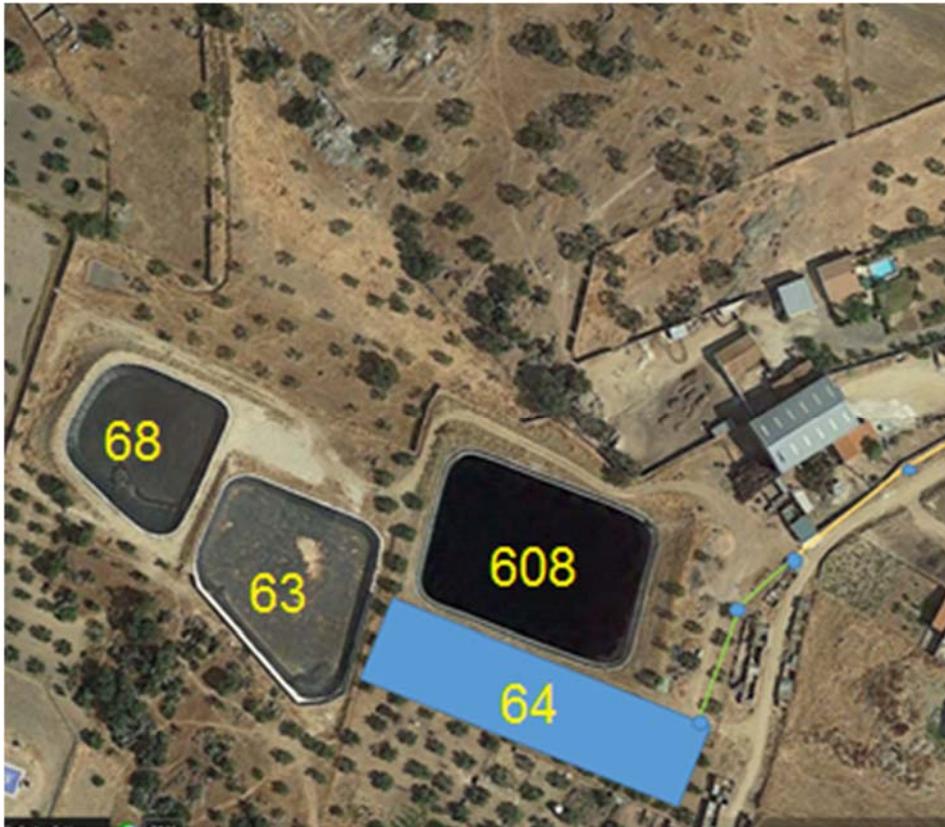
Balsa 63

- Volumen máx. Útil.: 1.680 m³.
- Volumen de reserva (vacío): 1.579.5 m³.
- Superficie de evaporación neta: 2.800 m²
- Superficie en coronación: 3.159 m²
- Altura total balsa: 1,50 m
- Altura de dep. fangos: 0,15 m
- Altura de la lámina de agua: 0,60 m
- Altura sobreelevación por oleaje viento: 0,25 m
- Altura de resguardo: 0,50 m
- Referencia Catastral: 06121^º016000630000KW.
- Datum: WGS84 HUSO UTM: 29
- Latitud: 38° 36' 38.31" N Longitud: 6° 38' 06.67" W
- Coord X: 705.904 m Coord Y: 4.276.223 m
- Altura de evaporación: 1,00 metros.
- Talud en las paredes: 45 °.

Para la impermeabilización, una vez realizada la pequeña excavación se ha compactado la tierra, sobre esta capa compactada se ha instalado una red de drenaje para detectar posibles fugas, esta red de drenaje está compuesto por tubos de PVC en forma de espiga que conducirán posibles fugas a la arqueta de detección realizada, y se ha añadido encima una capa de gravas

para que actué como drenarte para detectar posibles fugas, posteriormente se ha colocado en la base y taludes una lámina geotextil para evita el punzonamiento sobre las gravas y sobre ésta una impermeabilización mediante una lámina de PEAD de 1,5mm sellada térmica dando conformando un sistema de contención impermeable en la cuenca de la balsa..

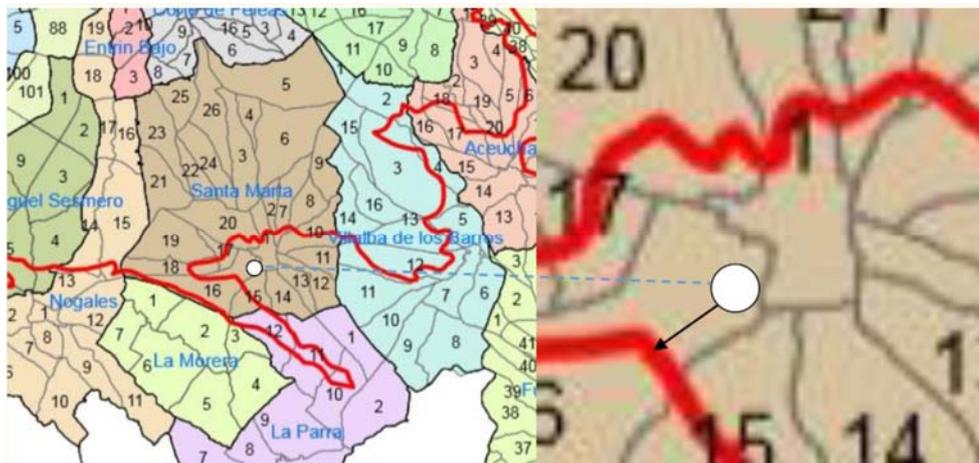
Respecto a la distancia a la Masa de Agua Subterránea "Tierra de Barros" indicada en la foto posterior, podemos apreciar que se encuentra fuera de la zona delimitada por dicha masa.

Las balsas 63, 64, 68 y 608 se encuentran enclavadas dentro del polígono 16 del término municipal de Santa Marta de los Barros y lindando con el polígono 1 del casco urbano de la misma localidad. Por lo que se aprecia, según extracto del plano de Masa de Aguas de Tierra de Barros del Ministerio de Agricultura, Alimentación y Medio Ambiente del Gobierno de España, no se encuentra en el interior de la zona de Masas de Agua de "Tierra de Barros". La distancia aproximada de las balsas al límite de demarcación de la Masa de Agua de Tierra de Barros es de aproximadamente 1 Km al punto más cercano de las balsas.

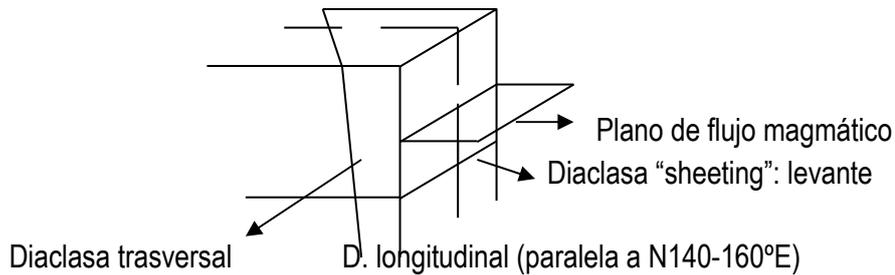
a.- Diaclasas primarias:

Poseen relaciones geométricas con los planos de flujo magmático.

Realmente la red de diaclasas tiene relaciones mutuas entre sí, formando lo que se conoce como sistema de diaclasado.

El diaclasado que se da en nuestro caso es el más común entre los granitos, la disyunción en bolos, que consiste en tres conjuntos de diaclasas perpendiculares entre sí, el agua va alterando las esquinas de los bloques naturales y a menudo preserva el interior de los mismos, la erosión de las partes alteradas produce la típica disyunción en bolos.

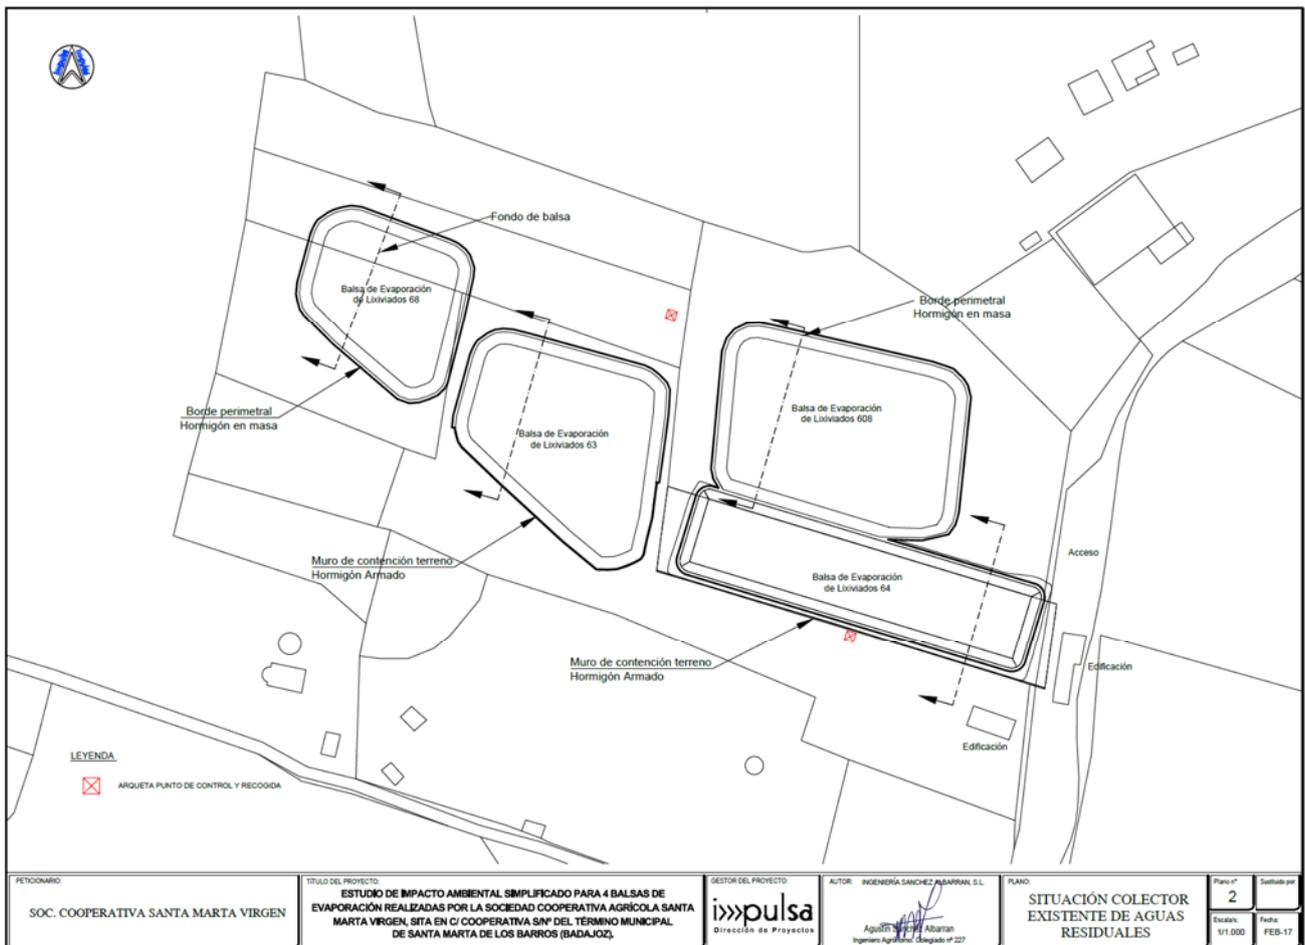
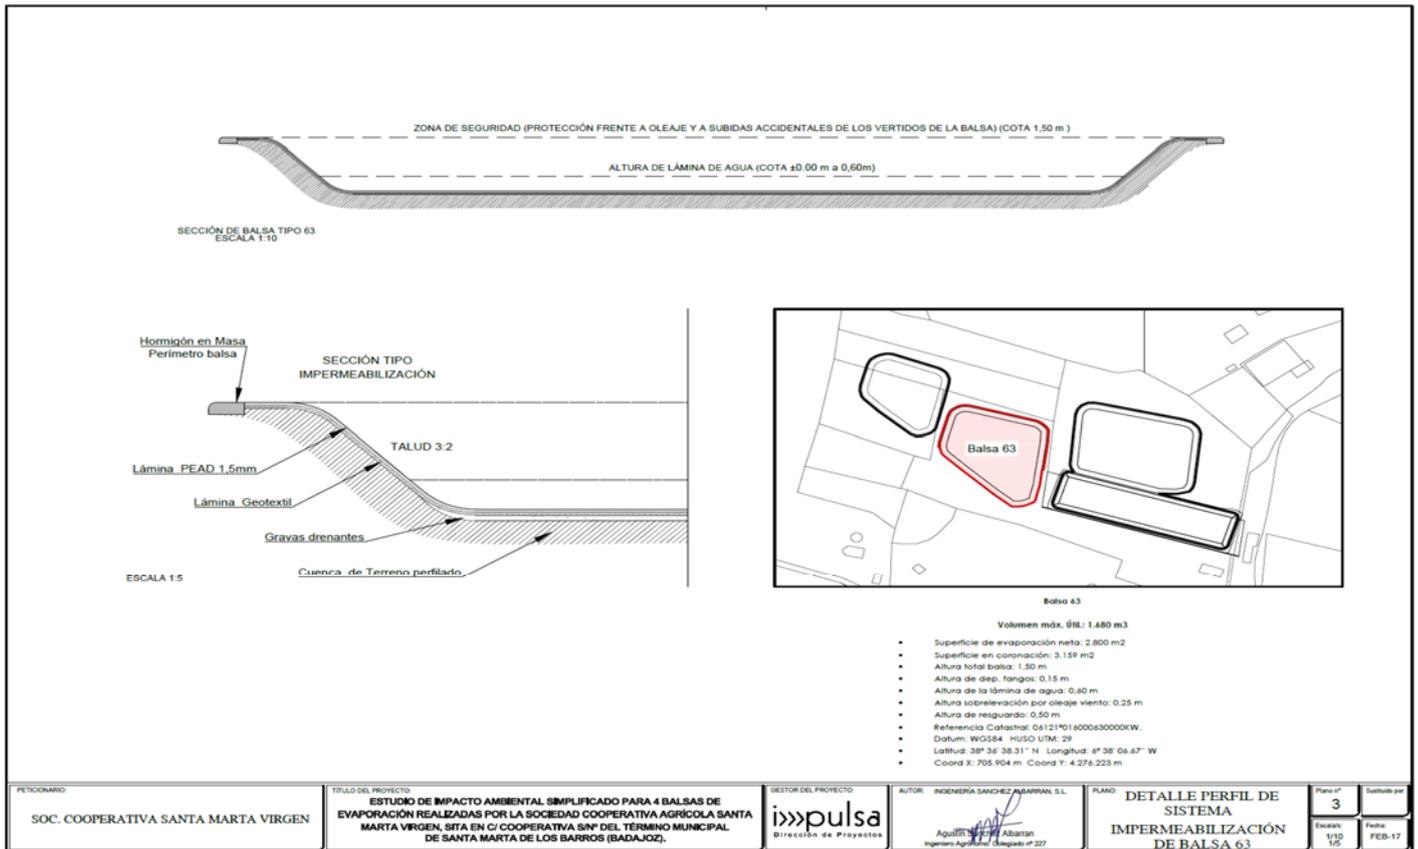
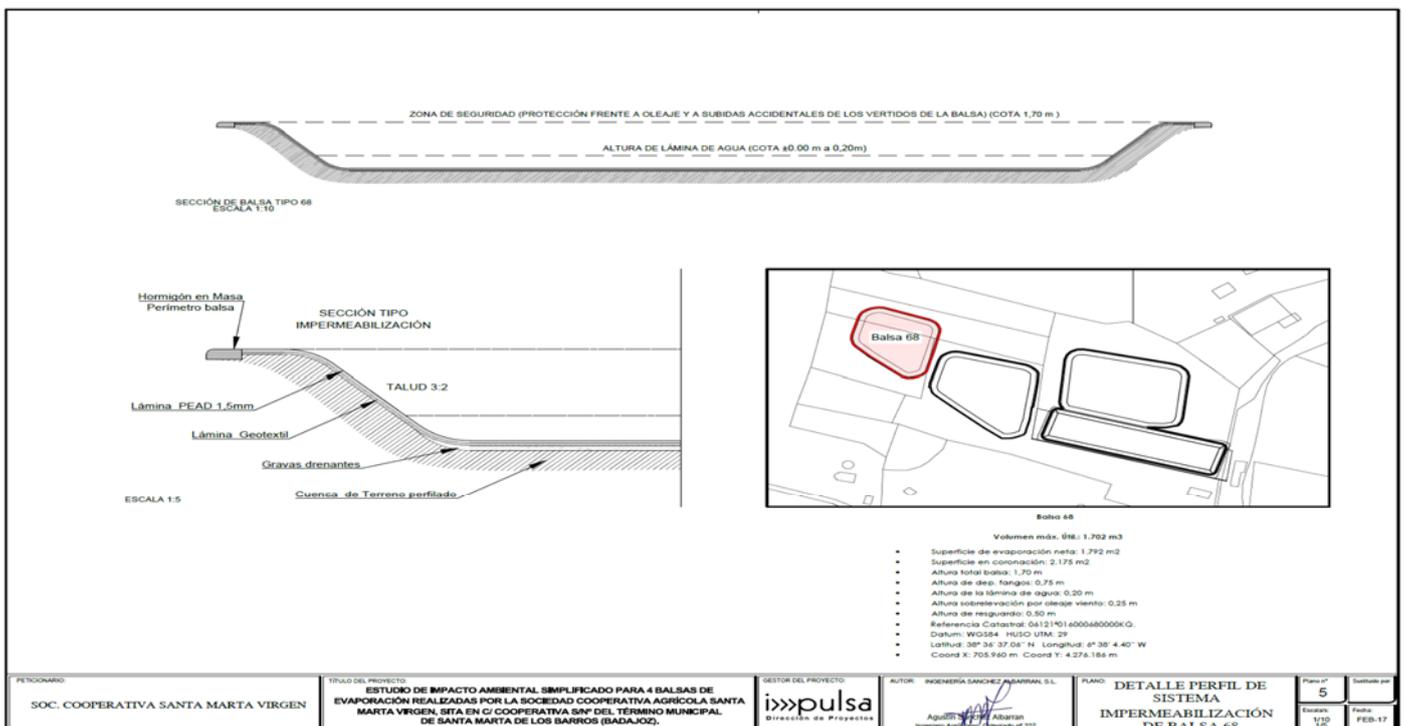
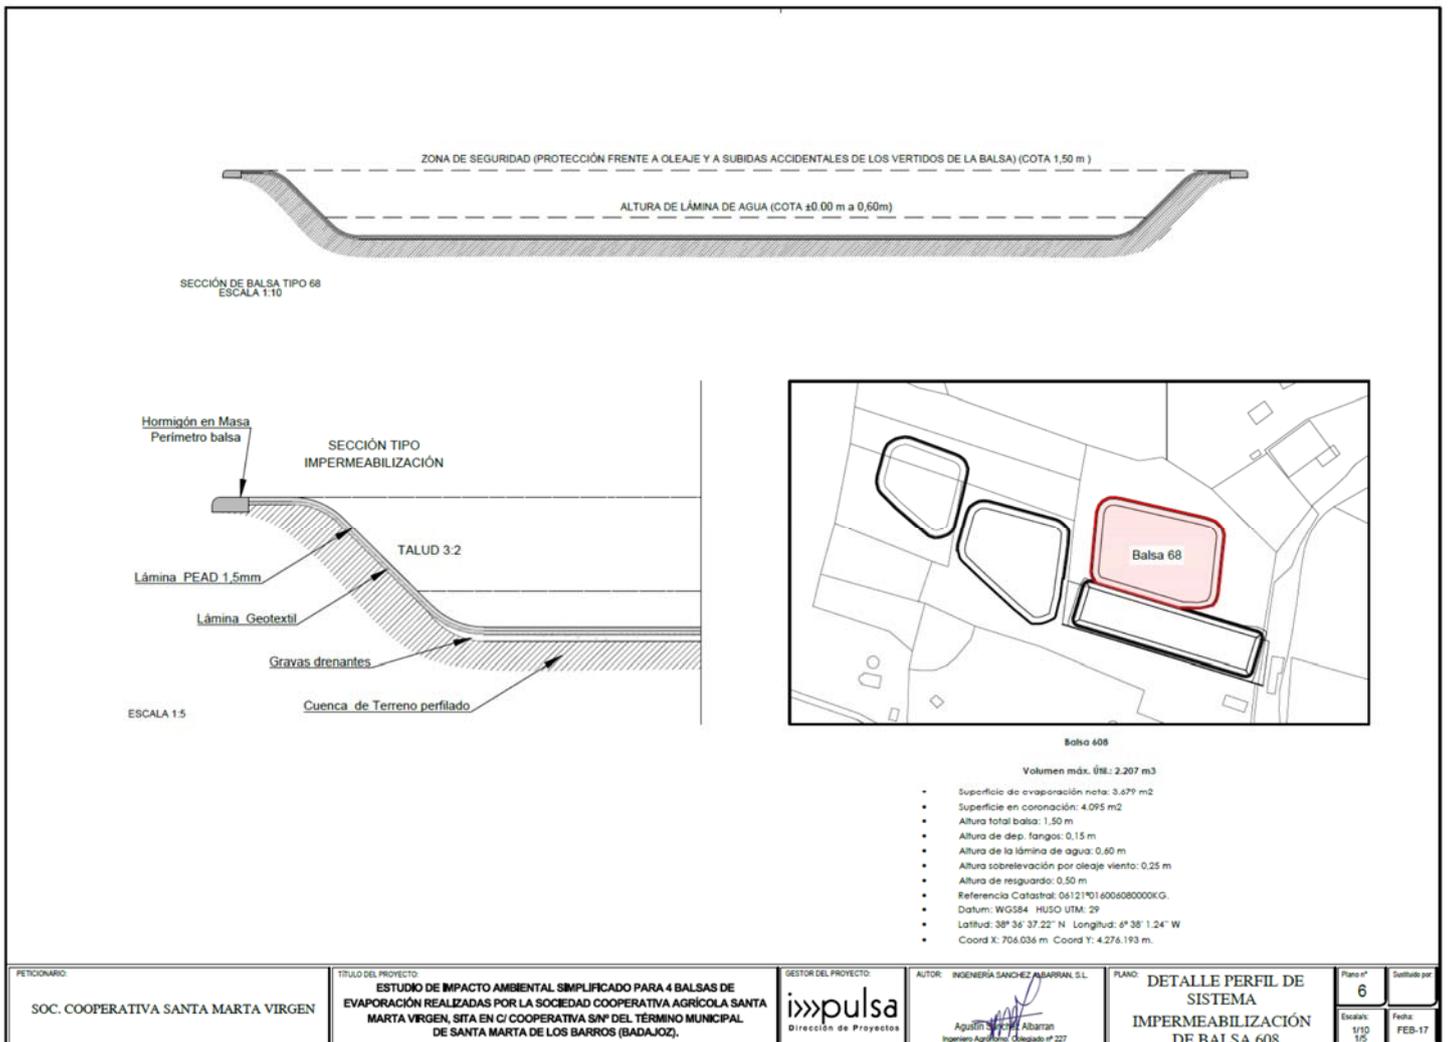
A continuación se adjunta algunos croquis en planta y perfil de las características constructivas y de impermeabilización, si bien en el documento ambiental modificado se exponen de manera detallada estas características.

- Lámina de PEAD de 1,5 mm de espesor mínimo.
