ANEXO AL DOCUMENTO DE EVALUACIÓN AMBIENTAL
SIMPLIFICADO DEL PROYECTO: "ACONDICIONAMIENTO Y MEJORA
DEL CAMINO DE LA CUERDA EN ROTURAS DE CABAÑAS, PEDANÍA
DE CABAÑAS DEL CASTILLO, (CÁCERES)".

Ing. Tec. Agrícola.

Promotor: Ayto. Cabañas del Castillo.

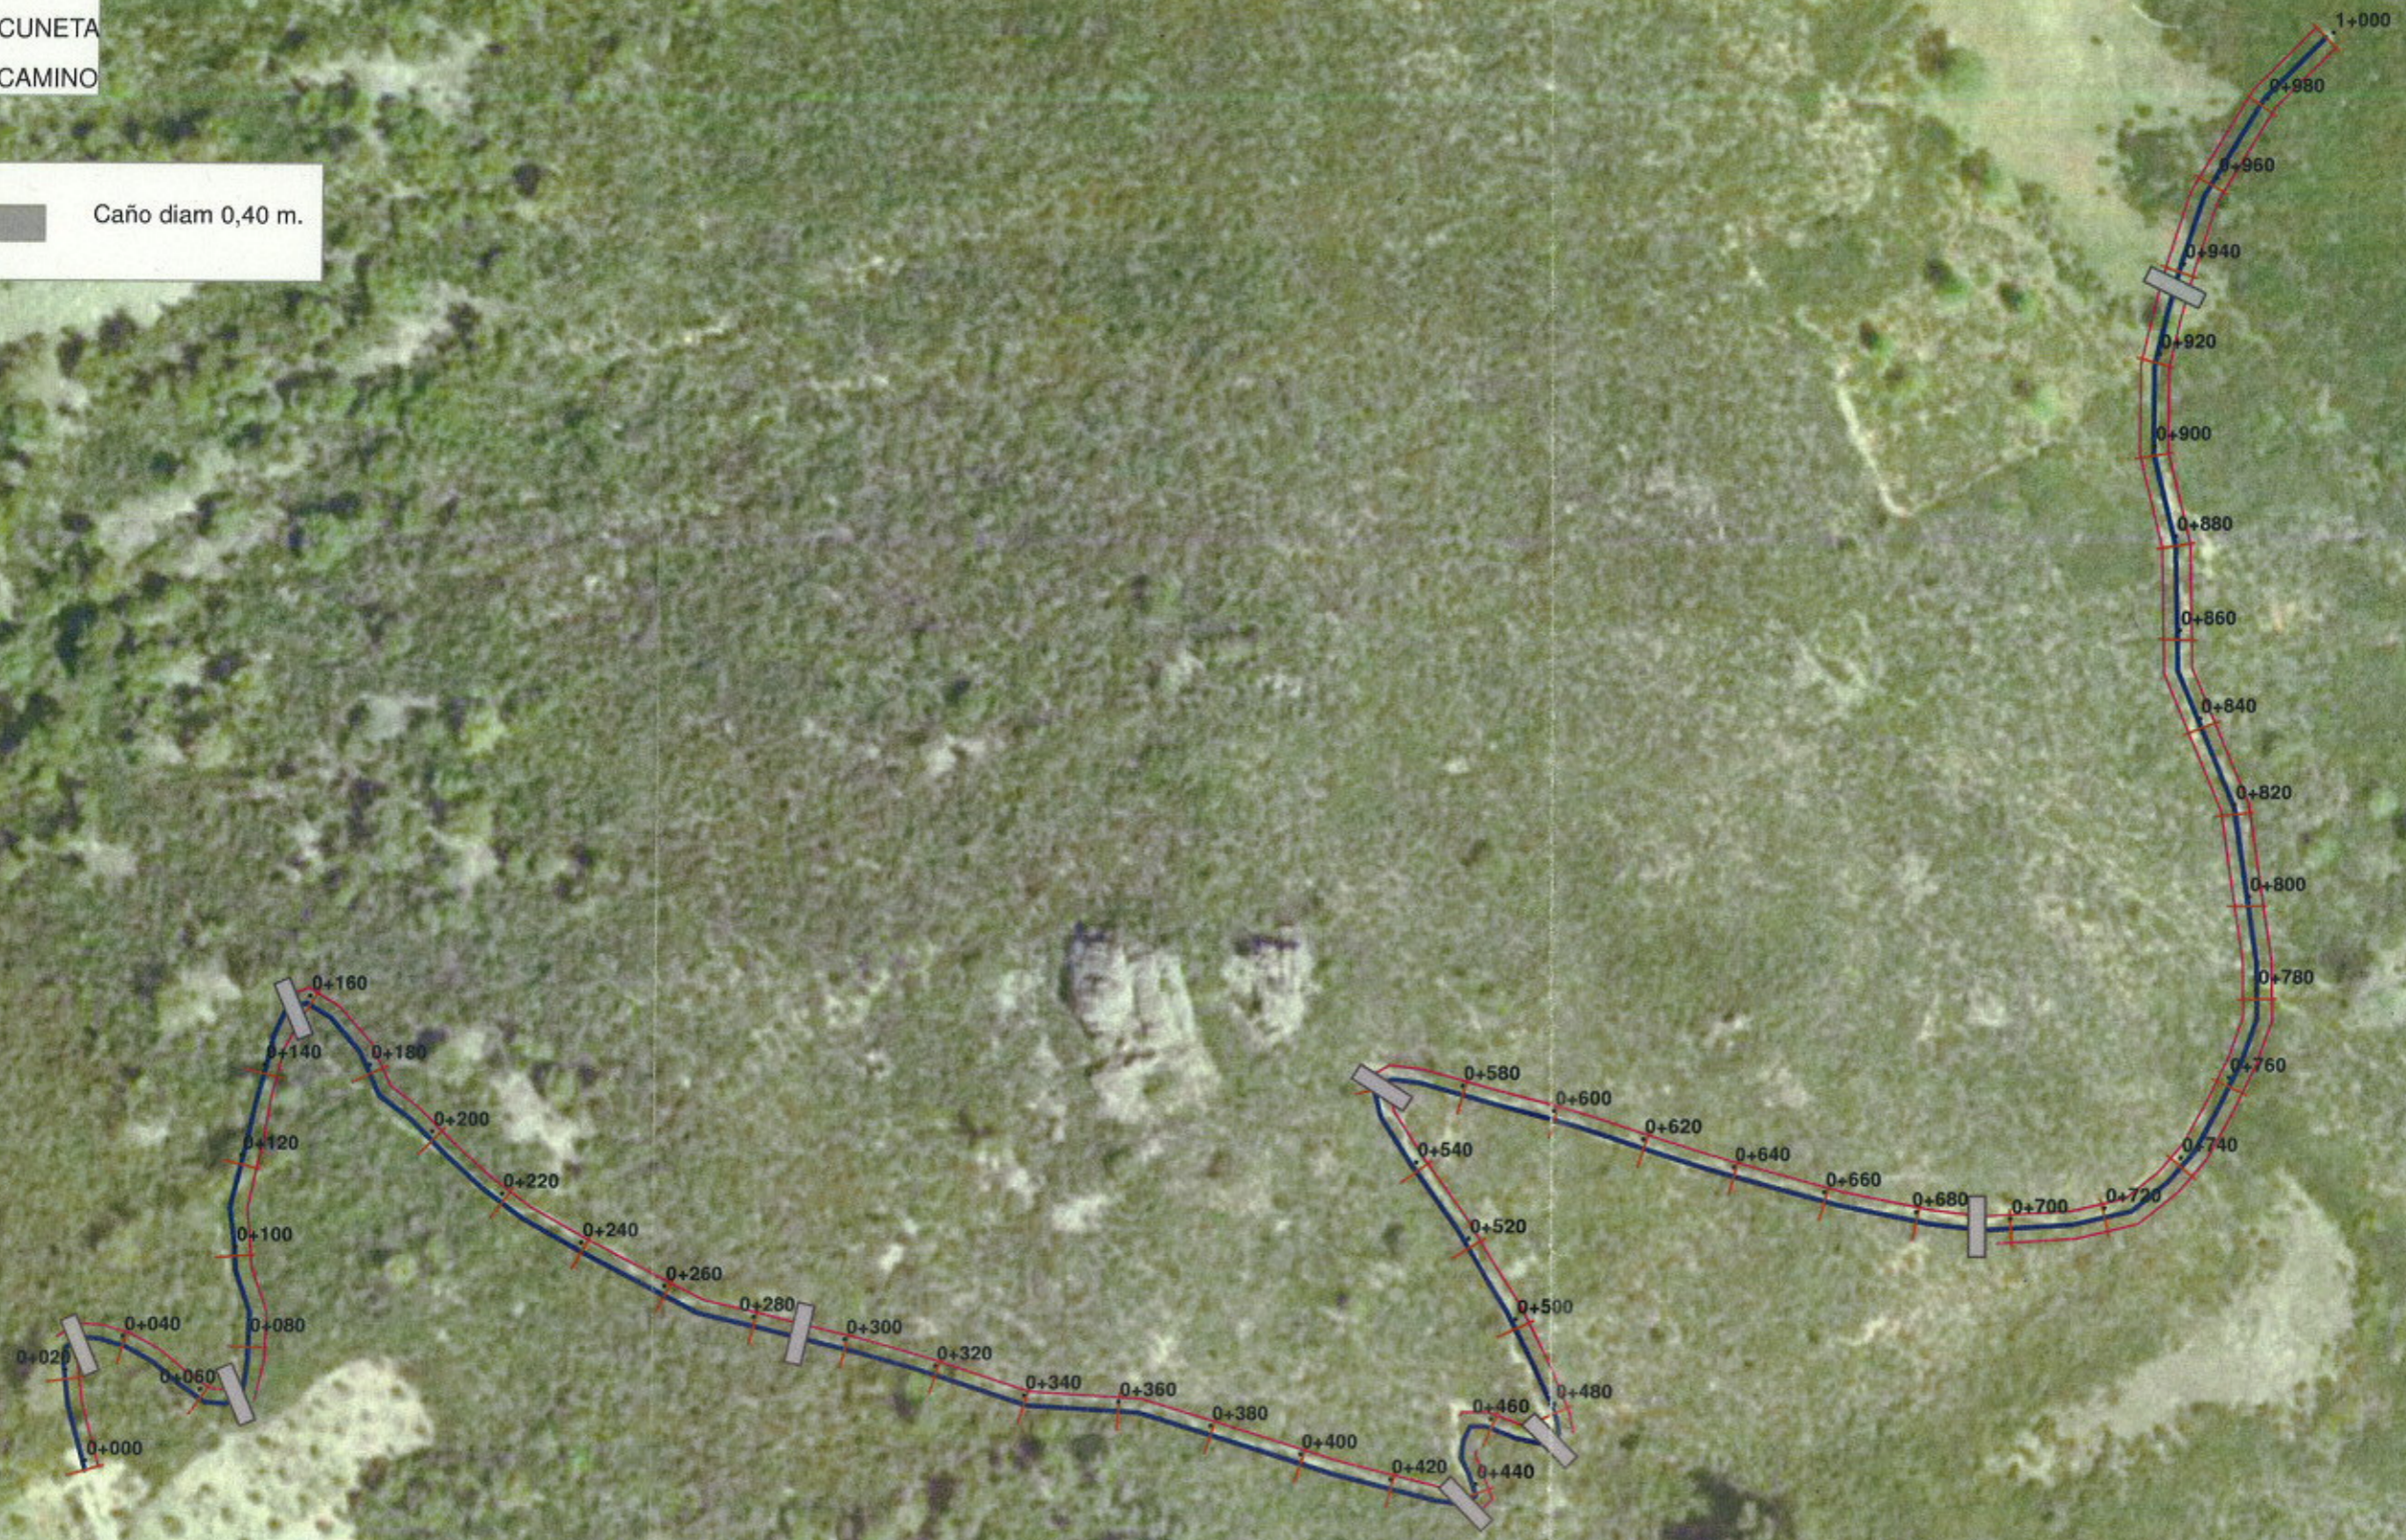
Plano nº 3: ELEMENTOS DE DRENAJE SUPERFICIAL

CUNETA
CAMINO

Caño diam 0,40 m.

Se detallan a continuación los tramos de cunetas y caños del camino.
