CARACTERÍSTICAS DE LA ACTUACIÓN VIII-23-RT

PROYECTO	PROYECTO DE MEJORA Y MODERNIZACIÓN DE LA RED DE RIEGO DE LA COMUNIDAD DE REGANTES DE LA MARGEN DERECHA DEL RÍO ALAGÓN. CORIA (CÁCERES) - 2018	PLANO N°
PLANO	PLANTA DE ACEQUIA VIII-23-RT	9 de 31

Acequia: **VIII-23-RT**

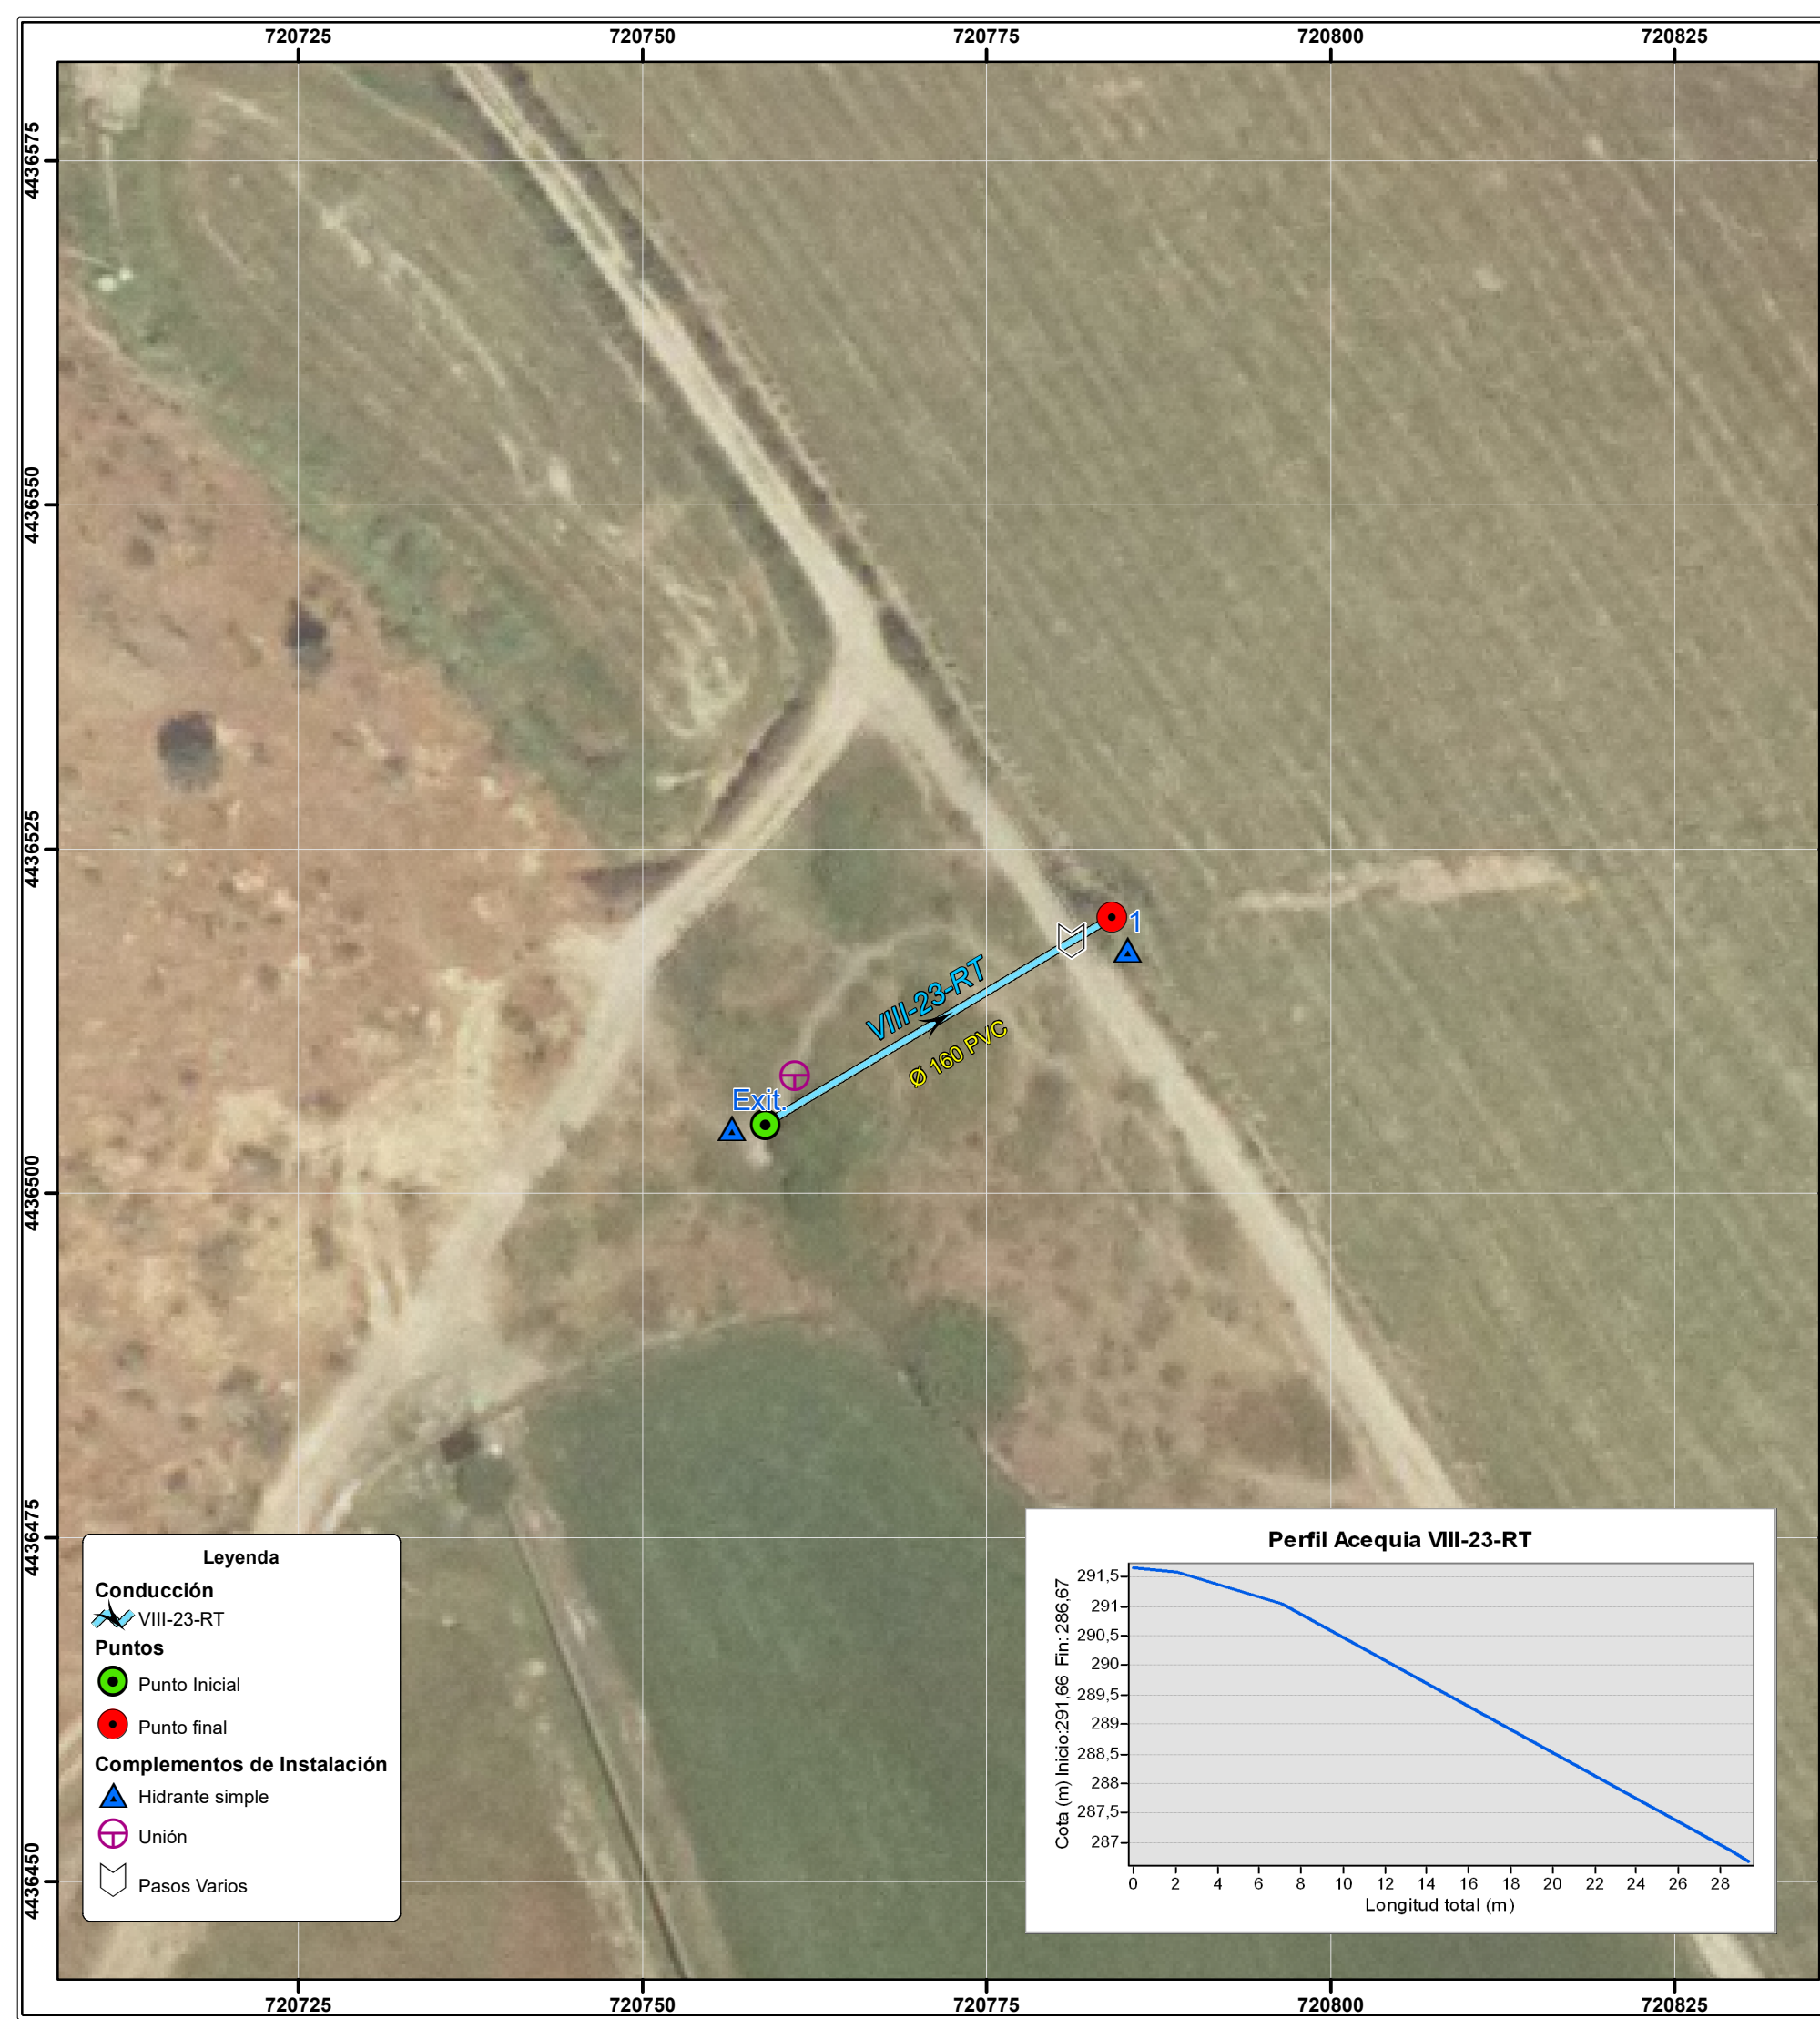
DISPOSICIÓN	TUB. ENTERRADA	COOR X (INI)	720758,88	COOR X (FIN)	720784,11
MATERIAL	P.V.C	COOR Y (INI)	4436505,02	COOR Y (FIN)	4436520,05
DIÁMETRO	160 mm	COOR Z (INI)	291,66	COOR Z (FIN)	286,67
LONGITUD	30 ml	DIFERENCIA DE COTA	- 4,98 m

• **Acequia VIII-23-RT.**
Descripción: Se trata una parcela que se riega a través de un hidrante de la parcela contigua, a través de un reguero de tierra. Por lo que la eficiencia en agua de dicho sistema es muy reducida. A partir de un hidrante colindante, se obtendrá la nueva conducción enterrada para dar servicio. Obteniendo un desnivel entre el inicio y fin de -4,98 m.
Estado actual: Mediante el reguero se pierde gran cantidad de agua, realizando una mala gestión del recurso hídrico. Se puede observar en el apartado final de la actuación que nos ocupa el ahorro potencial producido por dicha mejora.
Obra a realizar: Dotación de 1 hidrante con tubería enterrada de PVC de Ø 160 mm mediante conexión directa a un hidrante ya existente de la acequia VIII-23 mediante una Te DN 160, un carrete DN 160 y un codo DN 160. La conducción discurre por terreno franco, atravesando un camino para poder dar servicio a la parcela de la actuación.
