ESTUDIO DE IMPACTO AMBIENTAL SIMPLICADO

PARA LA AUTORIZACIÓN AMBIENTAL UNIFICADA PARA LA GESTIÓN DE RESIDUOS NO PELIGROSOS EL T. M. DE VILAFRANCA DE LOS BARROS. BADAJOZ

Polígono 29, parcelas 118 Y 248
Villafranca de los Barros (Badajoz)

PETICIONARIO: SUSTRATOS EXTREMADURA S. L.

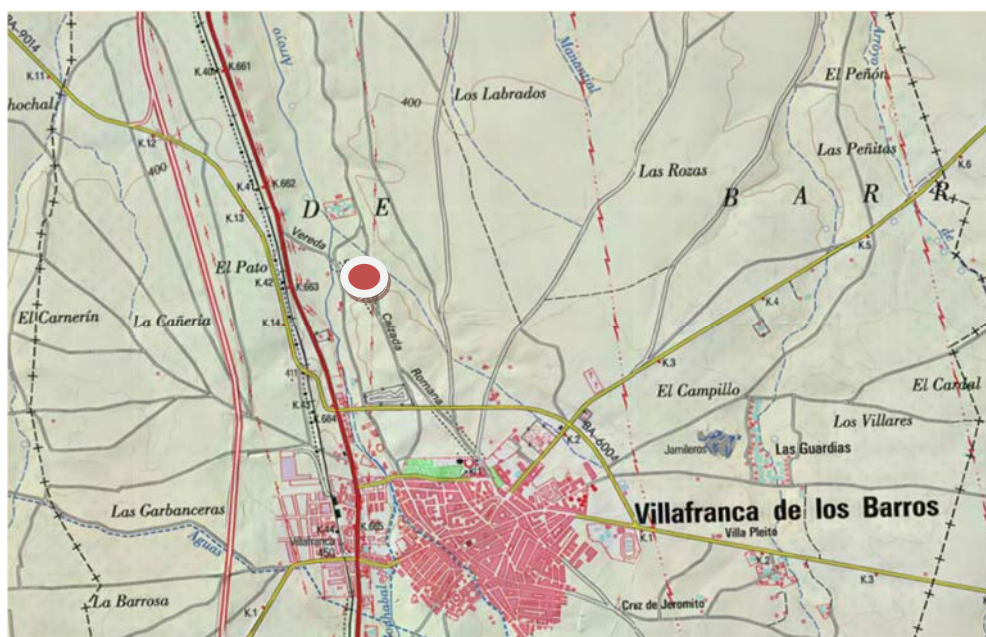
Esta actividad se sitúa al norte de Villafranca de los Barros, en el paraje conocido como "La Dehesa", por el camino de Las Vegas. A una distancia de la población de 2.215 metros.

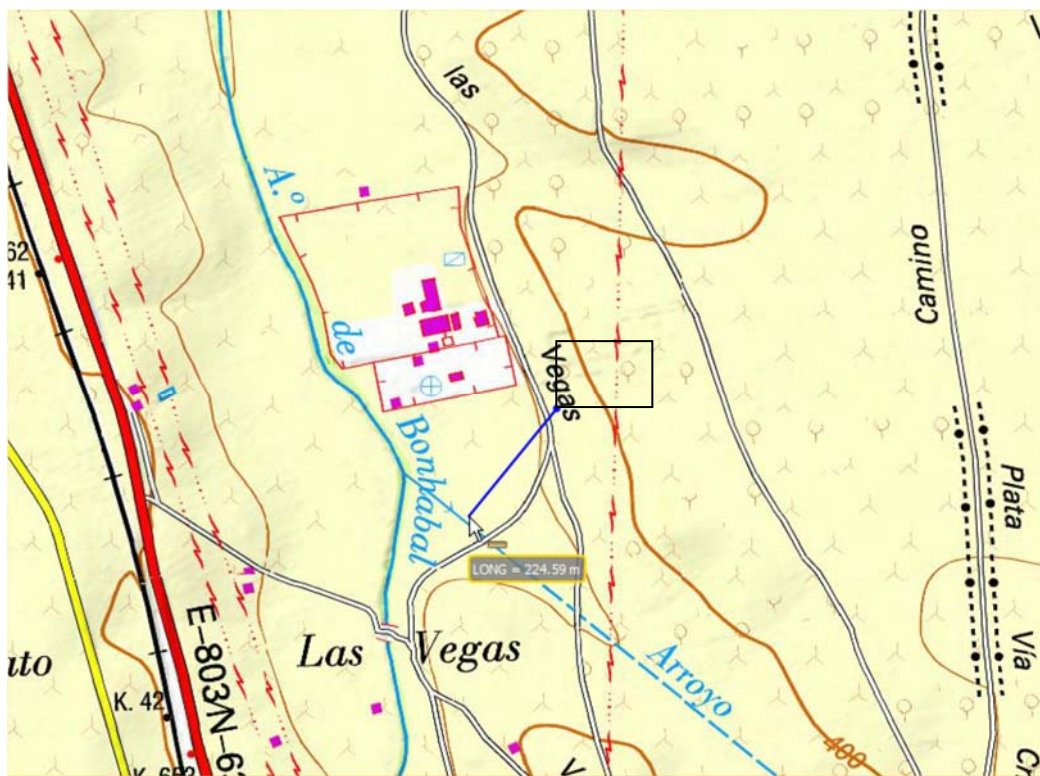
El mencionado cauce tiene un carácter estacional, está seco generalmente y sólo se activa con fenómenos tormentosos de importancia.

La cuenca en general presenta una morfología meandriforme; mientras que el resto de la red fluvial en la zona presenta una morfología dendriforme.
